## ANTAKYA'DA (HATAY) İTFAİYELERİN ACİL DURUMLARDA ERİŞEBİLİRLİĞİ FIRE SERVICE ACCESSIBILITY IN CASE OF EMERGENCY IN ANTAKYA (HATAY)

Reşat GEÇEN\*  
İsmail ÖLMEZ\*\*

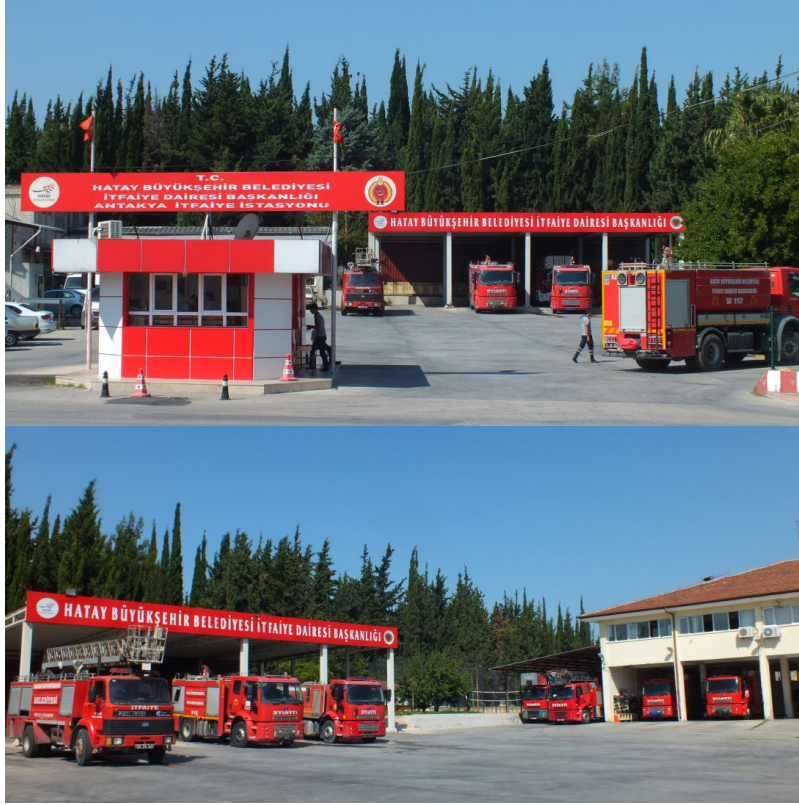
Antakya Grup Amirliğinde 19 adet yangın söndürme arazözü bulunmaktadır. Toplam 145 personeli ile 365 gün 24 saat hizmet vermektedir. 112 acil çağrı merkezine gelen ihbarlar yakınlık durumuna göre buraya yönlendirilmektedir. Her an teyakkuzda olan ekipler zaman kaybetmeden yola çıkmaktadırlar (Fotoğraf 13).

Fotoğraf 1. Hatay Büyükşehir Belediyesi Antakya İtfaiye İstasyonu

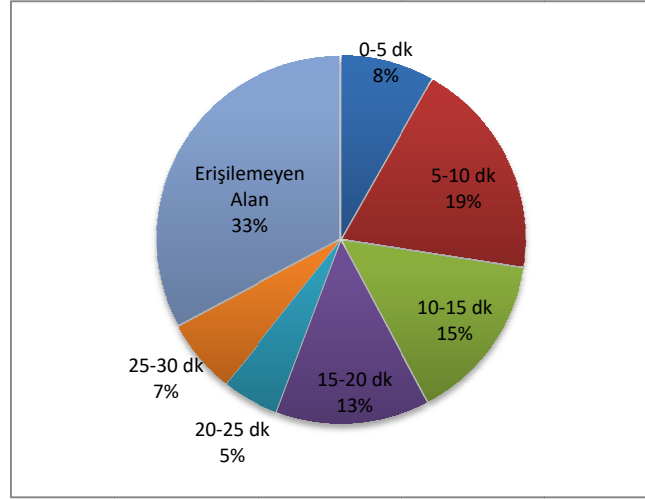
Şekil 5. Antakya İlçesi İtfaiye Erişebilirlik Grafiği

614 km<sup>2</sup> olan çalışma sahasının 412 km<sup>2</sup>'sine itfaiye araçları karayolu ile ulaşım sağlayabilmektedir. Erişim sağlanan alana ulaşım süreleri ve oranları Tablo 3'te verilmektedir. Ulaşılabilen alanın %12'sine 5 dakikadan daha az bir sürede müdahale edilebilirken; 10 dakikada alanın %41'ine, 15 dakikada %63'üne, 20 dakikada %83'üne, 25 dakikada % 90'ına ve 30 dakikada ise tamamına erişim sağlanmaktadır.

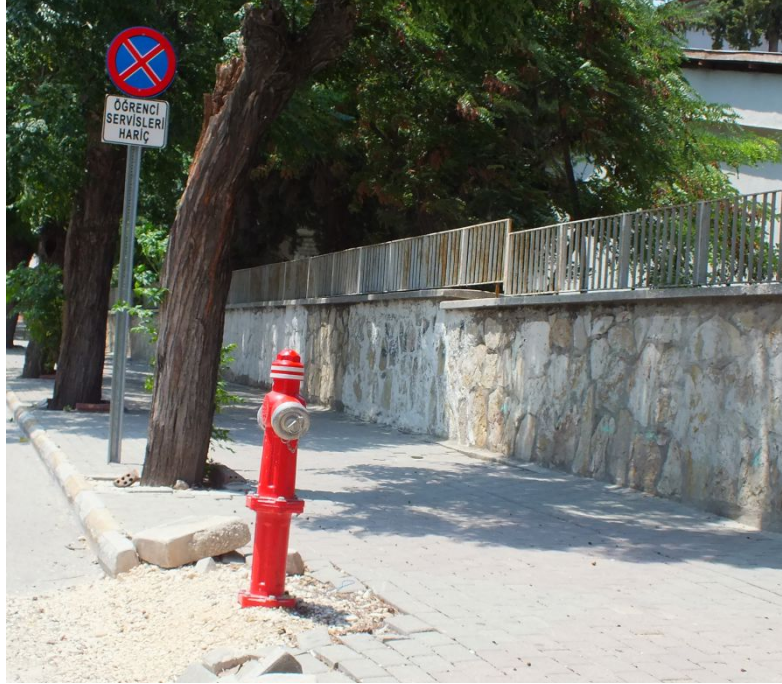
kullanarak olaya müdahale etmektedirler. Antakya merkezde yer alan özellikle Eski Antakya denilen bölgede Haraparası Mahallesi ve Uzun Çarşının olduğu kesimlerde yangın vanalarını (hidrant) görmek mümkündür. (Fotoğraf 3).

Fotoğraf 3. Antakya Yıldız Selahattin Mıstıkoğlu Mesleki ve Teknik Anadolu Lisesi Önünde Yer Alan Yangın Hidrantı
