LİMONLU (LEMAS) DERESİ'NDE (ERDEMLİ-MERSİN) MEYDANA GELEN SEL FELAKETİNİN (KASIM 2012) İNCELENMESİ

INVESTIGATION OF THE FLOOD DISASTER (NOVEMBER 2012) IN THE LİMONLU (LEMAS) STREAM (ERDEMLİ-MERSİN)

Muhammet TOPUZ*

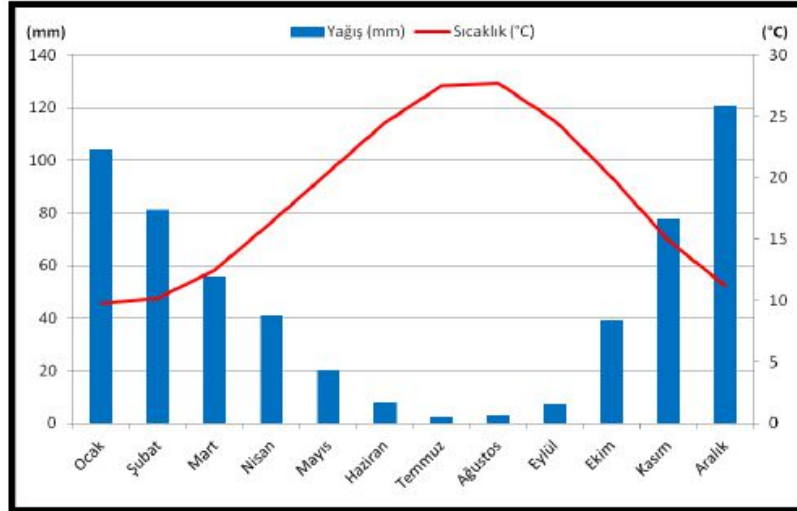
Şekil 3. Erdemli Meteoroloji İstasyonu'na ait yağış ve sıcaklıkların aylara göre dağılışı (Topuz, 2014)

Çok sayıda derenin katıldığı Limonlu Deresi, tektonizmanın da etkisi ile 50 km uzunluğunda bir kanyon oluşturmuştur. Litolojik olarak havzada genellikle Karaisalı kireçtaşı formasyonu hakimdir. Bölgede tipik Akdeniz iklimi görülürken (Şekil 3) hakim bitki örtüsü maki olmakla beraber havza kuzeyine doğru Kızılçam (*Pinus Brutia*), Meşe (*Quercus sp.*) ve Karaçam (*Pinus Nigra*) yer alır.

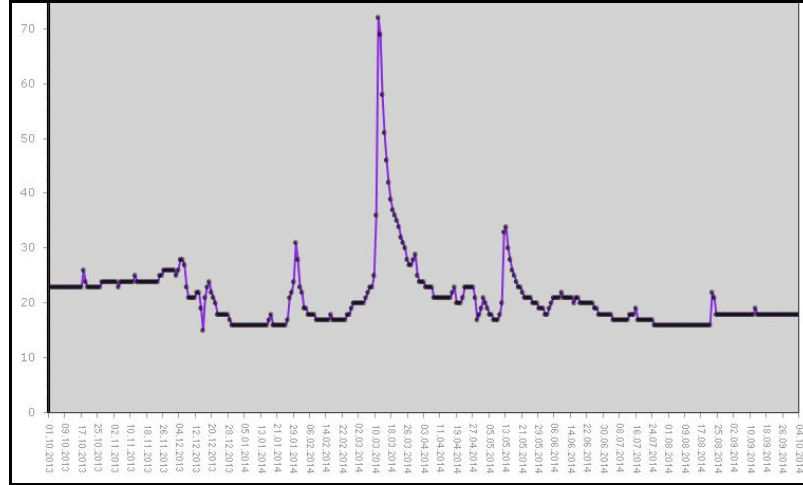
Şekil 4. 2014 su yılı günlük ortalama seviyeleri (m) (Kaynak: DSİ)

DSİ'nin Limonlu Deresi'nin aşağı çıkırında debi ve taşkın ölçümlerine ulaşamadığından DSİ'nin SVT rasatlar bilgi bankasından Limonlu Deresi'nin Söğüt Mevkii'nde birleştiği Aksıfat Deresi üzerindeki VI. Bölge Müdürlüğü'ne bağlı 1500 m yükseltide, 36:49:45 K 33:53:40 D koordinatlarında, Silifke'nin Sarıaydın Köyü'nün 15 km kuzeyinde yer alan, 01.10.1998-01.10.2014 tarihleri arasında ölçüm yapmış, 91.10 km² yağış alanına sahip D17A047 kodlu gözlem istasyonu verileri kullanılmıştır. Ulaşım yolunun kış aylarında kar nedeniyle kapalı olması, bu mevsimde istasyon kontrolünü engellemiştir. Bir akarsu kesitinde su yüzeyi kotunu zamana göre kaydeden limnigraf da bu istasyonda mevcuttur. İstasyon Aksıfat Barajı inşaat sahası içinde kaldığı için 01.10.2015 tarihinden itibaren kapatılmıştır. 1999 ve 2014 arası yıllar değerlendirilmiş ve ortalama akım 0.334 m³/sn olarak ölçülmüştür. Anlık en çok akım 37.3 m³/sn olarak 05.03.2004 tarihinde kaydedilirken anlık en az akım 0.018 m³/sn olarak 28.08.2008 tarihinde ölçülmüştür. Limonlu Deresi'nin 500 yılda bir ulaşabileceği maksimum debi DSİ tarafından Q 500'ü 229 m³ /sn olarak belirlenmiştir (<http://svtbilgi.dsi.gov.tr>). 2014 yılında günlük ortalama seviye 18.03.2014 tarihinde 70 m ile maksimum düzeye ulaşmıştır (Şekil 4).

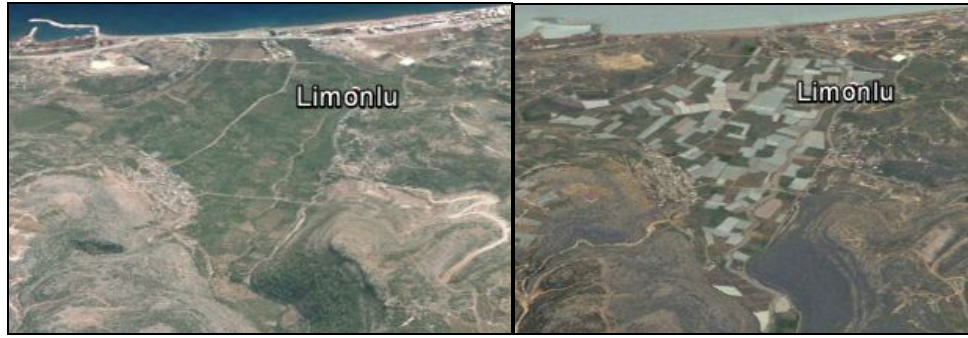
Bölgede meydana gelen sel ve taşkın afetinin özellikle deltada akarsu ağzında yapılan sera/örtülü tarımı ile olan ilişkisi, taşkın yatağının işgal edilmesi ile zararların artması yönüyledir (Tablo 1). Şekil 9'da da net bir biçimde görüldüğü üzere akarsu mansap kısmında Kayacı Vadisi güneyinde normal koşullarda suyun maksimum debi ve seviyeye ulaşması beklenen bölgede yoğun bir sera/örtülü tarım yapılmaktadır.

Şekil 9. Limonlu deltasında meydana gelen arazi örtüsü/arazi kullanımı değişimi (sırasıyla solda 2005, sağda 2018 yılına ait Google Earth görüntüleri

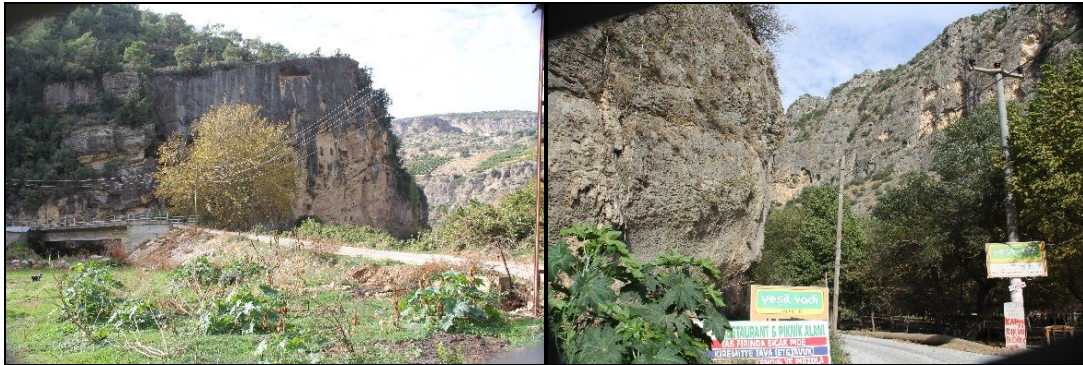
Limonlu Deresi'nin aşağı çığırında yer alan ve sahil ve dağ köylerini (mahallelerini) birbirine bağlayan güzergâhta yer alan köprü, sel ve taşkın anında oldukça riskli bir konumdadır. Köprü'nün yerden yüksekliği, dayanıklılığı ve debinin maksimum olması beklenen bölgede yer alması, yapılacak havza taşkın yönetim planında göz önünde bulundurulmalıdır. Ayrıca bölge halkı ve yerli/yabancı turistlerin yoğun bir şekilde ziyaret ettikleri Kayacı Vadisi içerisindeki piknik yerleri de sel ve taşkın tehlikesi bağlamında benzer özellikte olup yapılacak havza taşkın yönetim planında azami dikkat edilmelidir (Şekil 10).

Şekil 10. Limonlu Deresi'nin aşağı çığırında yer alan ve yayla yolu olarak kullanılan güzergâhtaki köprü (solda) ve dere yatağında kanyon girişinde yer alan piknik sahaları

- o Özellikle D-400 karayolu üzerindeki alternatif olmayan köprünün sel ve taşkın anında devamlılığına azami hassasiyet gösterilmelidir.
- o Dereye paralel yayla yolunun sel ve taşkın anında kullanılmaması olası can ve mal kaybını önleyici bir tedbirdir.

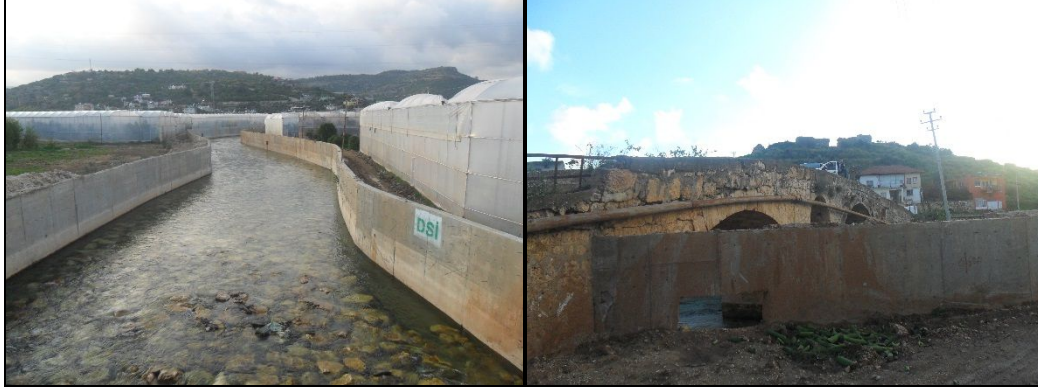
Limonlu Deresi'nin aşağı çığırında yer alan DSİ tarafından yapılmış 3150 metre projeli ıslah çalışması sonucu oluşturulan beton bentin hemen bitişiğinde yer alan seralar, olası taşkında oluşacak

zararların boyutunu arttırmaktadır. Ayrıca yapılan projede tarihi Taşköprü'ye betonarme şekilde bir ekleme ile bu bent eklenmiştir. Burada sel ve taşkın tehlikesinin boyutu dışında tarihi ve kültürel değerlere bir müdahale söz konusudur (Şekil 11). Limonlu Köprüsü olarak da bilinen köprü, Kültür Varlıklarını Koruma Bölge Kurulu Müdürlüğü'nün taşınmaz kültür varlıkları kapsamında yer almaktadır (korumakurullari.ktb.gov.tr).

Şekil 11. Limonlu Deresi'nin aşağı çığırında yer alan DSİ tarafından yapılmış 3150 metre projeli ıslah çalışması sonucu oluşturulan beton bent (solda) ve aynı bentin tarihi taş köprüye eklendiği yer (sağda)

DSİ'nin 3150 metre projeli ıslah çalışmasının yetersizliği veya yanlışlığı 9 Kasım 2012 tarihinde ve sonrasında (23.03.2019) meydana gelen sel felaketlerinde gözlenmiştir. Özellikle dere yatağı ile delta yükseltisi arasındaki kod farkının azlığı sebebiyle bu çalışma gerekli görülmiştir. Fakat akarsu yatağının betonlaştırılması ile akış hızı artmış ve debisi yükselen dere özellikle rüsubat birikimiyle yatağına sığmayarak yapılan bentleri yıkmış ve taşkın yatağına yayılmıştır. Özellikle derenin yazın seviyesinin ve debisinin düşmesi ile birlikte sazlık gelişmiş, sonrasında ise bunlar set görevi yaparak taşkına bir neden oluşturmuşlardır.

- o Dere ıslah politikaları daha sağlıklı yapılmalıdır. Ekolojik denge gözetilmeli ve gerekli hallerde kamulaştırmaya gidilmelidir. Bunun yanı sıra tarihi ve kültürel değerlerin korunmasına azami dikkat ve hassasiyet gösterilmelidir.

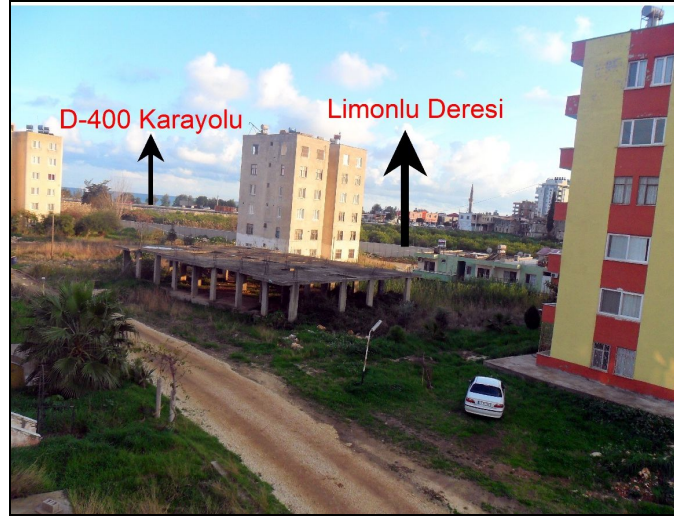
Limonlu Deresi'nin aşağı çığırında yer alan DSİ tarafından yapılmış 3150 metre projeli ıslah çalışması sonucu oluşturulan beton bentin hemen bitişiğinde yer alan yerleşmeler, olası taşkında oluşacak zararların boyutunu arttırmaktadır (Şekil 12). İnşaat halindeki binaların da olması, bu sürecin devam ettiğini göstermektedir. Özellikle zemin katların neredeyse her yıl aynı durumla karşı karşıya kalması, verimli delta ovasının betonlaştırılması, binaların temellerinin riskli durumları göz önüne alındığında bu durum gerek can güvenliği açısından gerek ekonomik gerekse de ekolojik açıdan oldukça riskli bir durumdur.

Şekil 12. Limonlu Deresi'nin aşağı çıkışında yer alan beton bent ve etrafındaki yerleşmeler

- o Taşkın yatağındaki veya bizzat dere içindeki yerleşim bölgeleri ve rekreasyon alanları güvenli ve taşkın riski daha az bölgelere taşınmalıdır.
- o Rüşubatlara karşı köprü ve menfezler sürekli açık tutulmalı ve kontrol edilmelidir.

- o Havza tabanlı bir taşkın yönetim planının acil bir şekilde hazırlanması ve hayata geçirilmesi gerekmektedir.
- o Limonlu Deresi “4373 Sayılı Kanun Taşkın Suları ve Su Baskınlarına Karşı Korunma Kanunu” kapsamında yer almadığı için 3150 metre projeli ıslah çalışması sonucu oluşturulan beton bentin her iki yamacından 6’şar m’lik alan taşkın yatağı olarak kabul edilmektedir. Oysa gerçekte bu durum coğrafi olarak çok farklıdır. Bazı sahalarda yatak derinliği ve suyun iyi drene olmasından dolayı daha az iken bazı sahalarda derinliğin az ve suyun iyi drene olamamasından dolayı çok daha fazladır. Güncel teknikler kullanılarak taşkın sahasının belirlenmesi ve 4373 sayılı kanunun bölge için gereği yapılmalıdır.

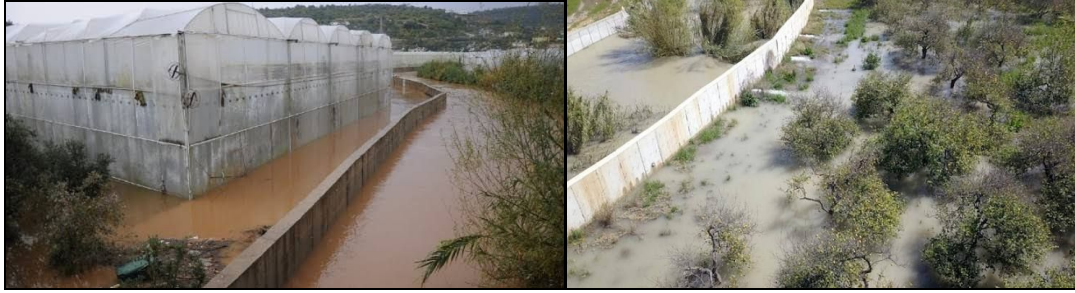
Sel ve taşkında meydana gelen zararların büyük bir bölümü dere kenarına yakın ve dere boyunca konumlanmış seralarda ve narenciye bahçelerinde meydana gelmektedir (Şekil 13). Kasım 2012'de Limonlu'da meydana gelen selde 407.798 m² narenciye bahçesinde 1.095.005 tl zarar meydana gelmiştir. Bu durumun yağışlı geçen her yıl tekrarlandığını düşünürsek bu değerler daha da artacak ve meydana gelen ekonomik kayıplar daha yüksek olacaktır. Ayrıca tapusuz yerlerde meydana gelen ve bildirilmediği için ilgili birimler tarafından zararların kayda geçmediği gerçeği de göz önüne alındığında yine bu rakamlar oldukça yüksektir. Bent yapılmış fakat taşkın anında tahliye hızlandırmak için bazı yerlerinde oyuklar açılmıştır. Bu durum ise bentin gerisindeki sera ve narenciye bahçelerindeki zararı arttırmıştır (Şekil 3).

Şekil 13. Taşkın anında zarar gören sera ve limon bahçeleri (Yıldız, 2019).
