Bir Keşif Defteri Işığında Konya Kapı Camii'nin İnşa Süreci ve Mimari Özellikleri

The Construction Process and Architectural Characteristics of Konya Kapı Mosque In the Light of a Discovery Book

Yrd. Doç. Dr. Hüseyin MUŞMAL*
Arş. Gör. Mustafa ÇETİNASLAN**

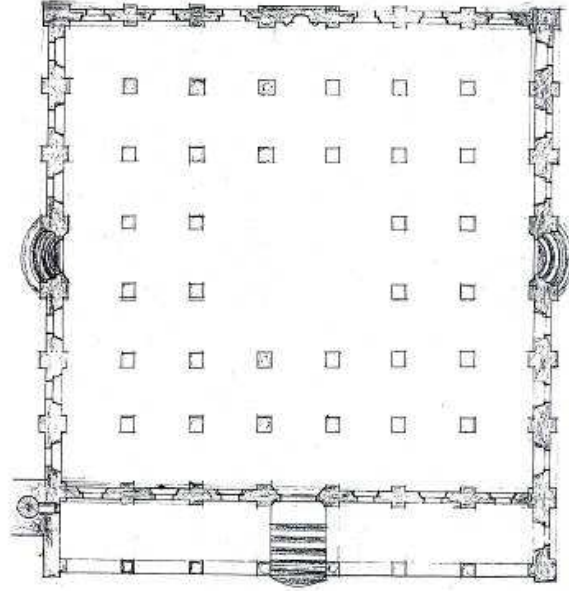
1. Şekil: Ahmet Hadi Efendi tarafından hazırlanan ve keşif defterinde yer alan yapının ilk planı

²⁹ Ahmet Hadi Efendi tarafından hazırlanan keşif defterinde yer alan yapının ilk planı için bkz. 1. Şekil.

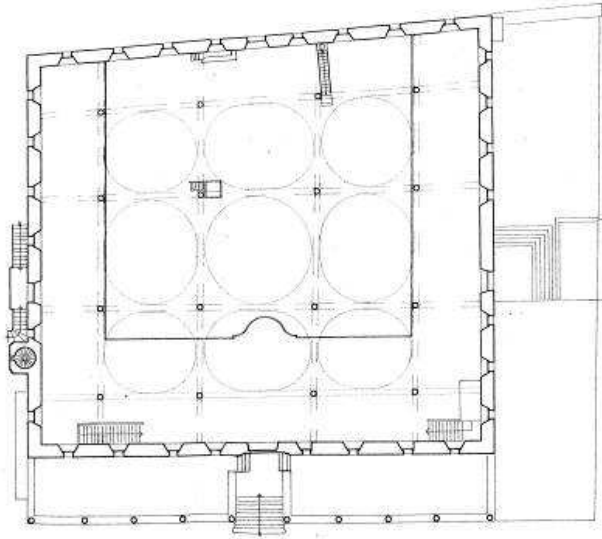
2. Şekil: Kapı Camii planı (O. N. Dülgerler'den).

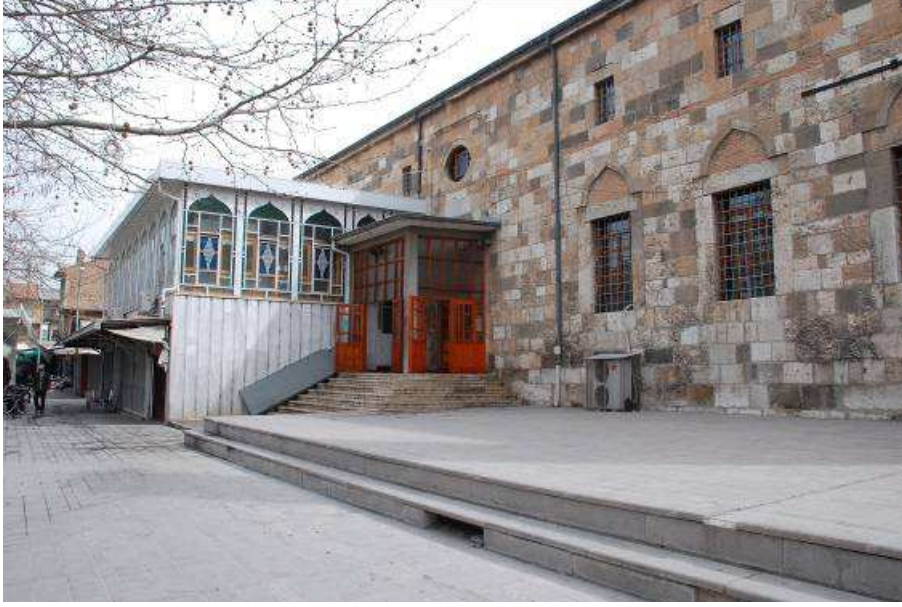
1. Fotoğraf: Kapı Camii, batı cephesi genel görünüm.

Yapının batı girişi, caminin beden duvarından hafifçe içeri alınmış dikdörtgen biçimli bir alanla belirlenmiştir. Ayrıca dikdörtgenin üst köşelerine iki adet akant başlık yerleştirilmiştir. Burada basık kemerli giriş açıklığının üzerinde dairevi formlu ikinci kat penceresi bulunmaktadır. Diğer taraftan aynı pencere uygulaması doğu taçkapıda ve mihrabın üzerinde de yer almaktadır. Basık kemerli giriş açıklığının önüne bir sundurma yapılmış olup, bu sundurma basık kemerle dairevi formlu pencere arasında kalan inşa kitabesinin görülmesini neredeyse imkânsız hale getirmiştir (1. Foto).

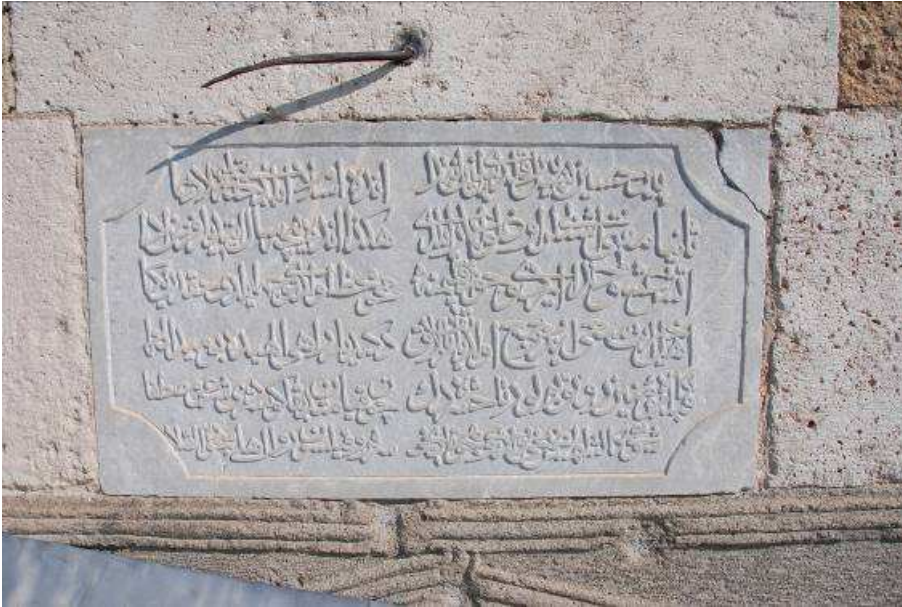
2. Fotoğraf: Batı girişte yer alan Ebcad hesabı ile 1300 tarihini veren kitabe.

Altı satırdan oluşan ve Konyalı Şair Şevki⁵⁹ tarafından kaleme alınan kitabe, Sülüs hatla mermer üzerine yazılmıştır (2. Foto):

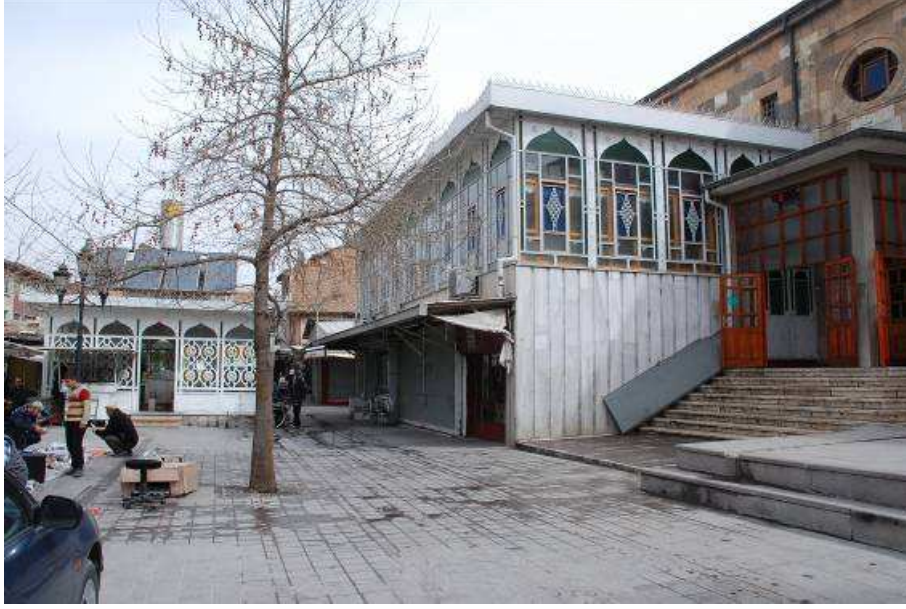
3. Fotoğraf: Yapının kuzeybatı köşesindeki eklenti ve şadırvanın genel görünümü.

Batı giriş açıklığının kuzeyinde, yapıya sonradan ilave edilmiş olan alt katında dükkânların ve bunların üstünde cami yardımcı hizmet mekânlarının yer aldığı bir birim bulunmaktadır (3. Foto). Ancak bu bölüm caminin görünüşünü olumsuz yönde etkileyen bir birimdir.

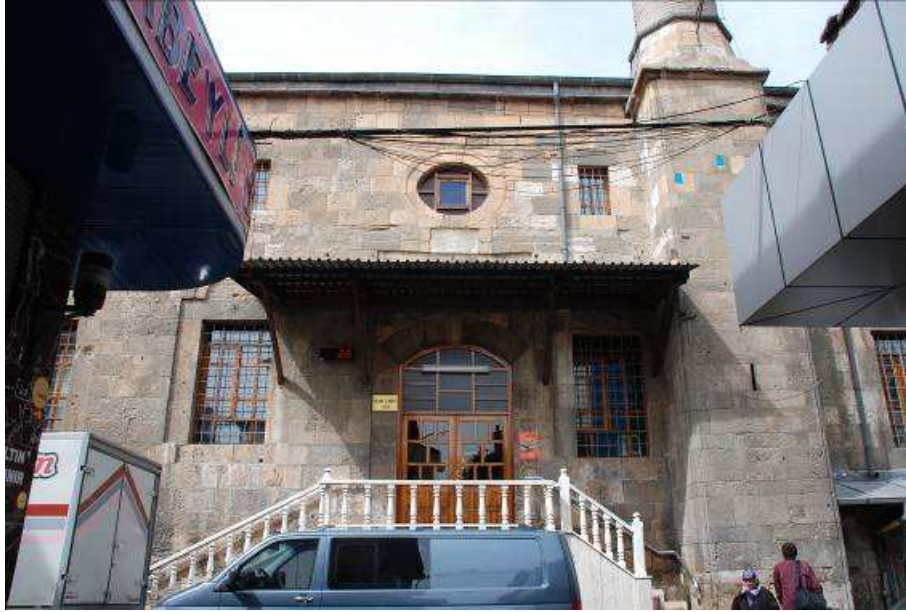
4. Fotoğraf: Kapı Camii, doğu girişi ve minare kaidesinin genel görünümü.

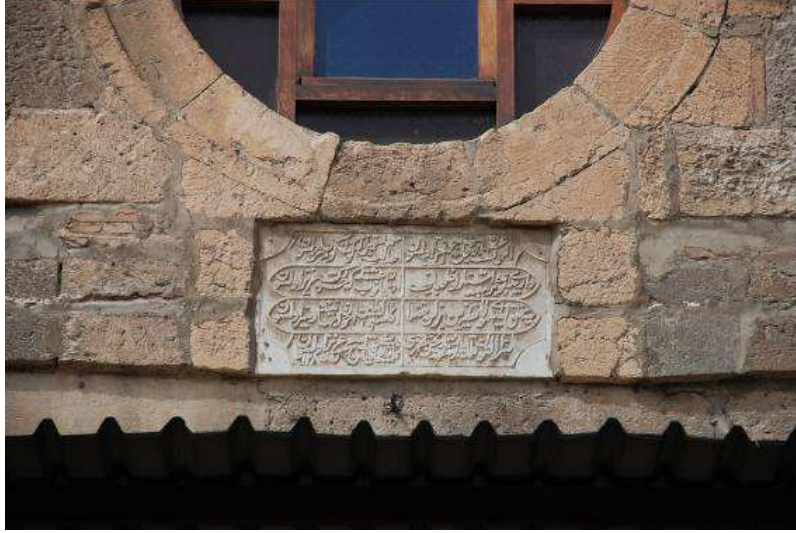
5. Fotoğraf: Doğu girişte yer alan kitabe.

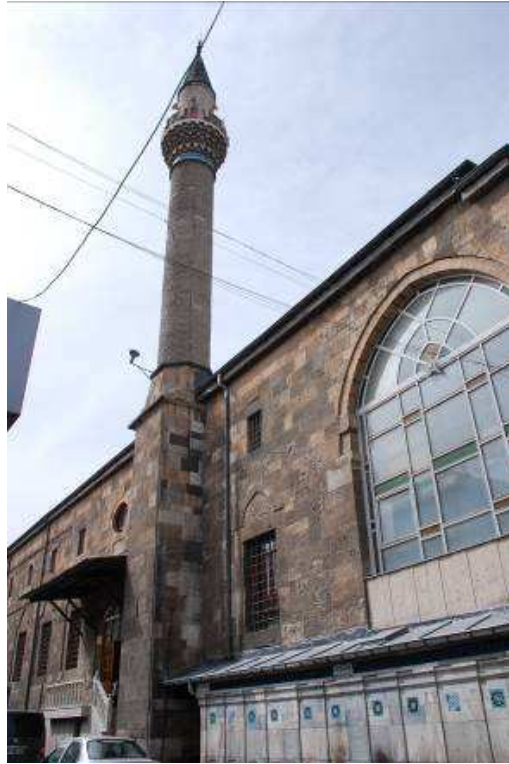
6. Fotoğraf: Minare ve abdest musluklarının genel görünümü.

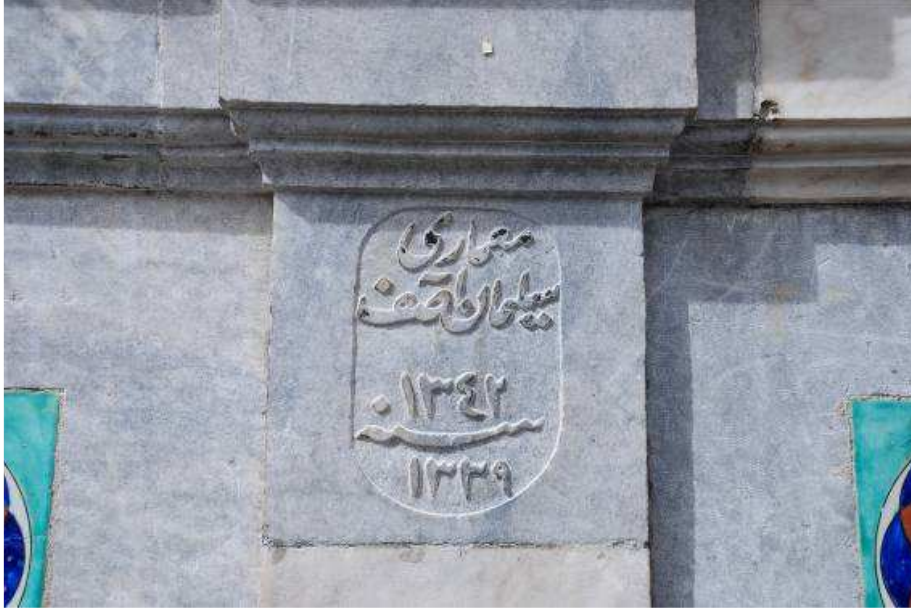
7. Fotoğraf: Abdest muslukları üzerinde yer alan inşa kitabesi.

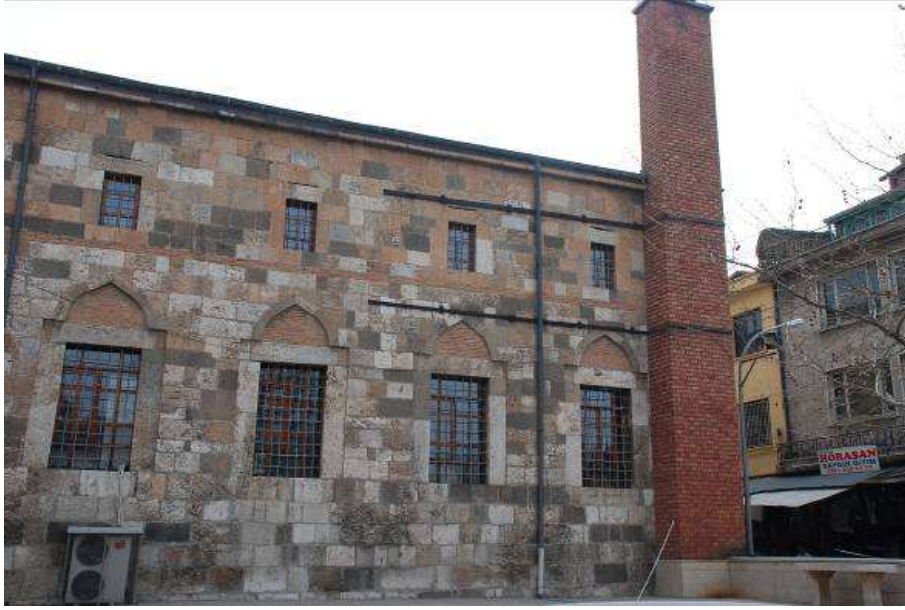
8. Fotoğraf: Batı cephede tuğla kullanımı ve metal kuşaklar.

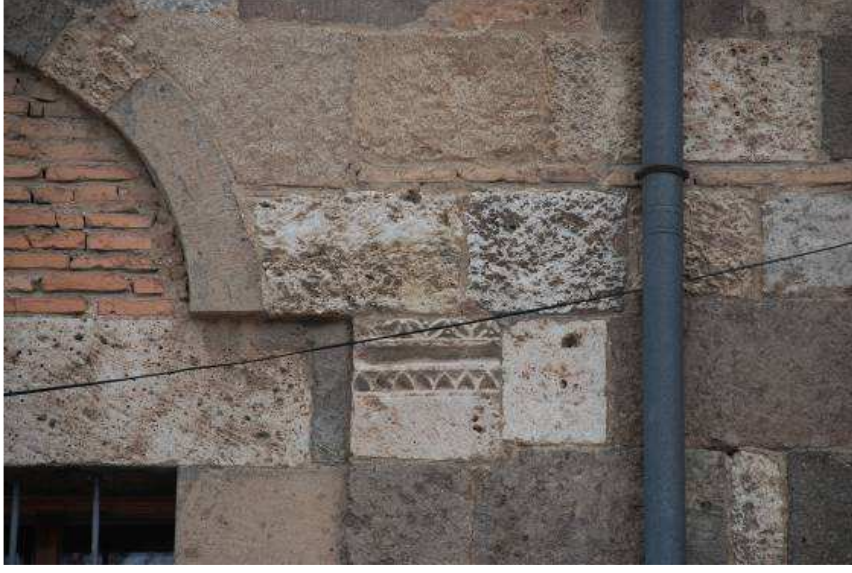
9. Fotoğraf: Batı cephede yer alan devşirme malzeme örneği.

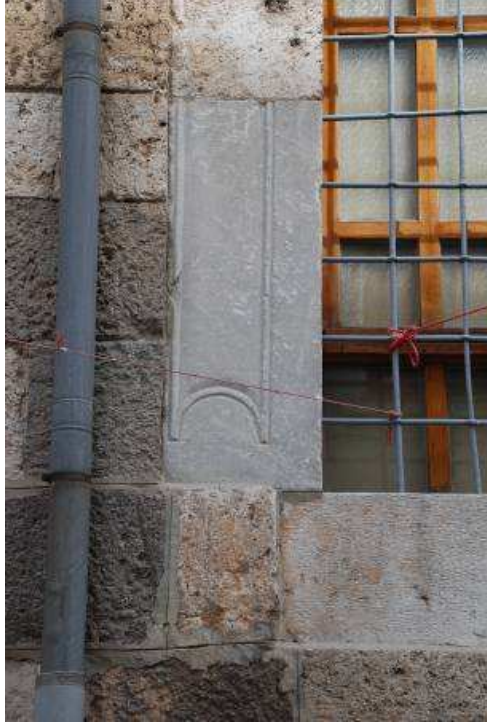
10. Fotoğraf: Güney cephede devşirme malzeme kullanımı.

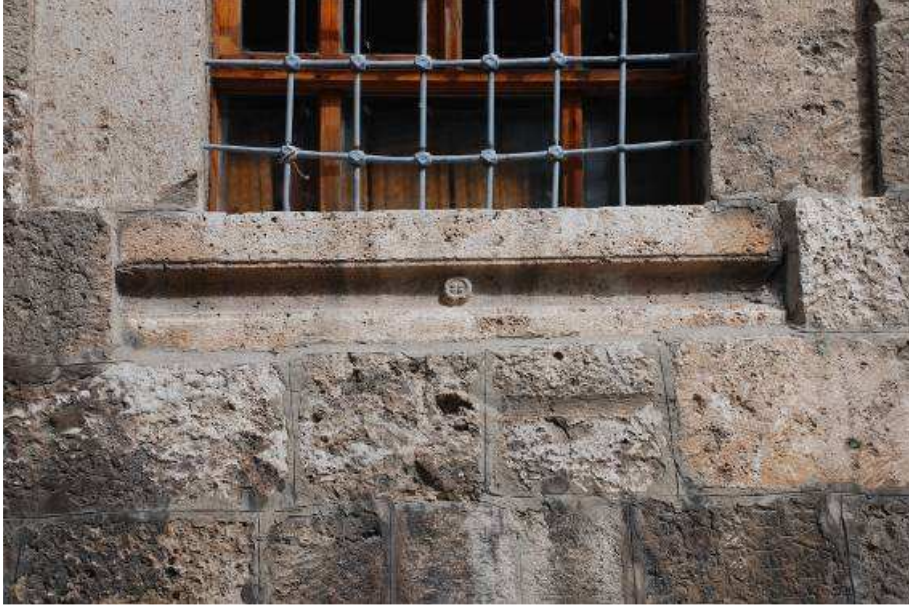
11. Fotoğraf: Güney cephede devşirme malzeme kullanımı.

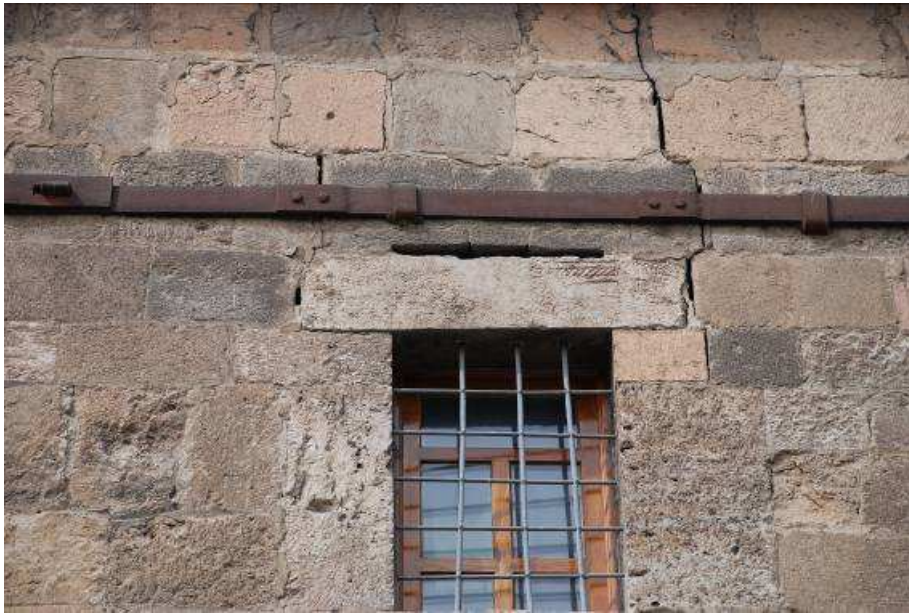
12. Fotoğraf: Doğu cephede devşirme malzeme kullanımı.

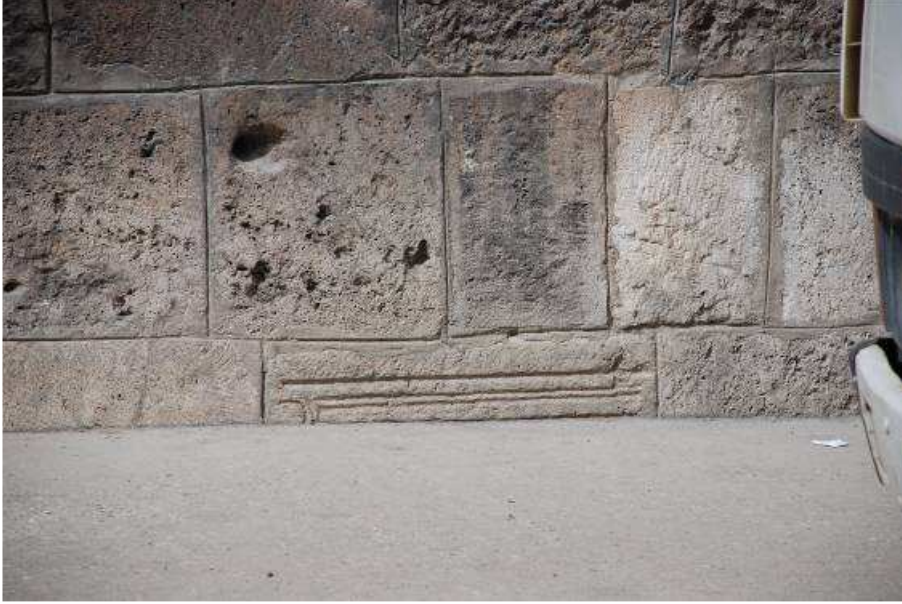
13. Fotoğraf: Günümüz zemin kotunda yer alan devşirme malzeme.

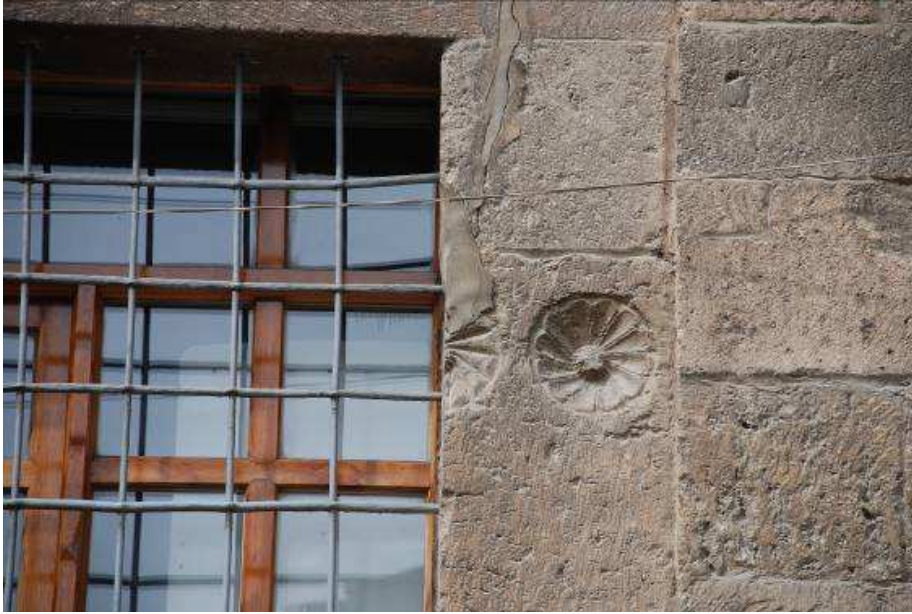
14. Fotoğraf: Doğu cephede pencere lentosundaki devşirme malzeme.

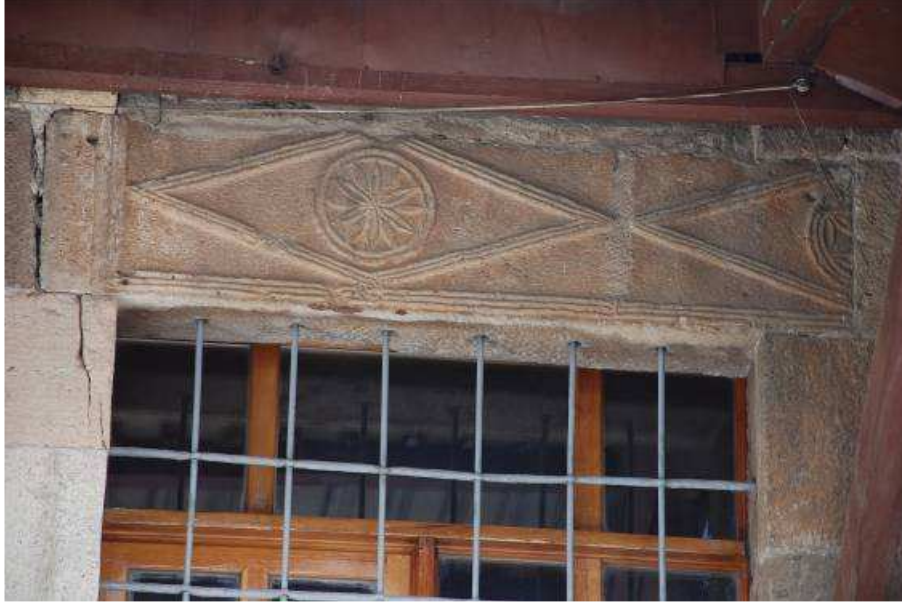
15. Fotoğraf: Doğu cephede pencere lentosu olarak kullanılan devşirme parça.

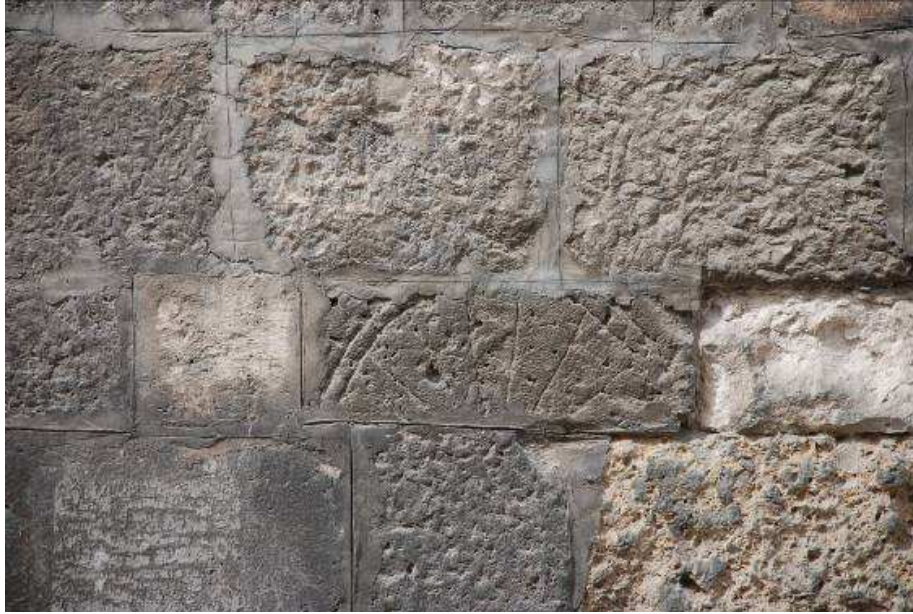
16. Fotoğraf: Doğu cephede yer alan devşirme malzeme.

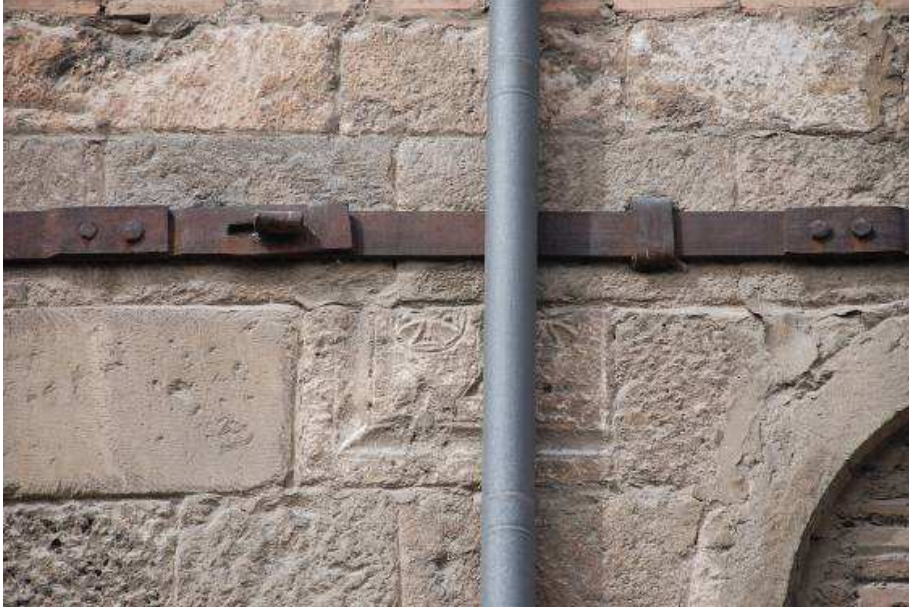
17. Fotoğraf: Doğu cephede yer alan haç motifinin işlendiği devşirme malzeme.

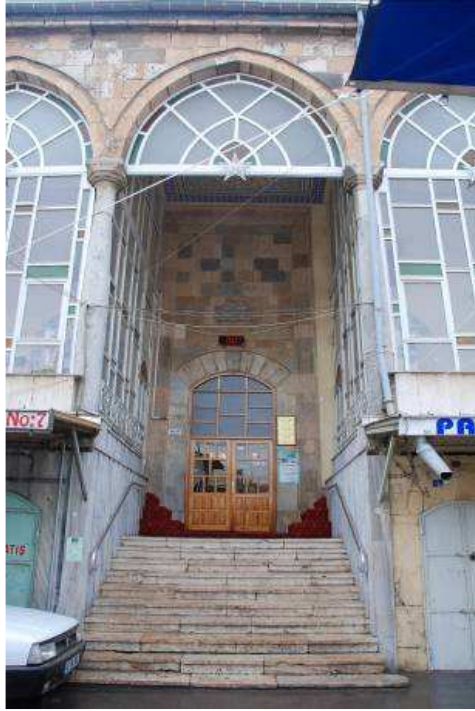
18. Fotoğraf: Kuzey giriş, genel görünümü.

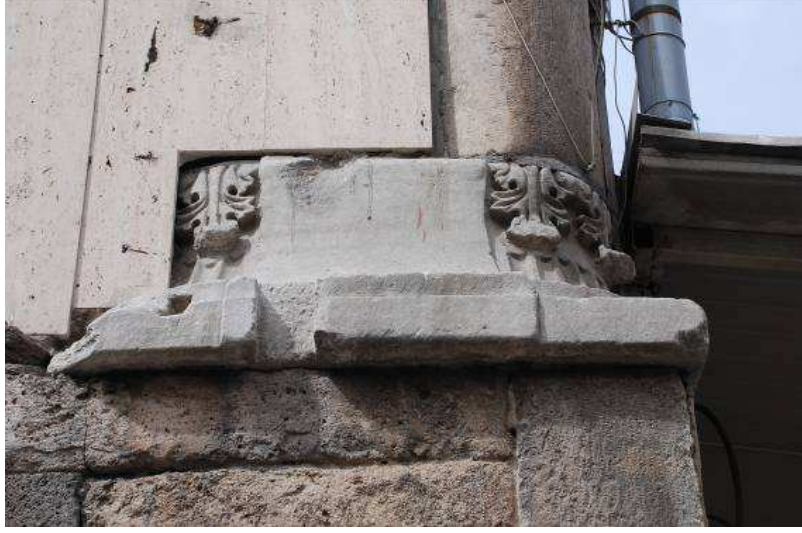
19. Fotoğraf: Son cemaat yeri kuzeybatı köşede yer alan korint başlık.

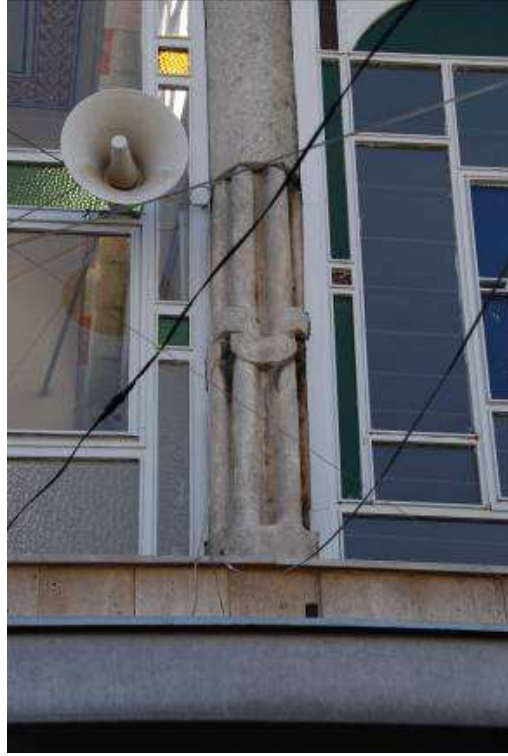
20. Fotoğraf: Son cemaat yerinde yer alan Bizans Düğümlü sütunu.

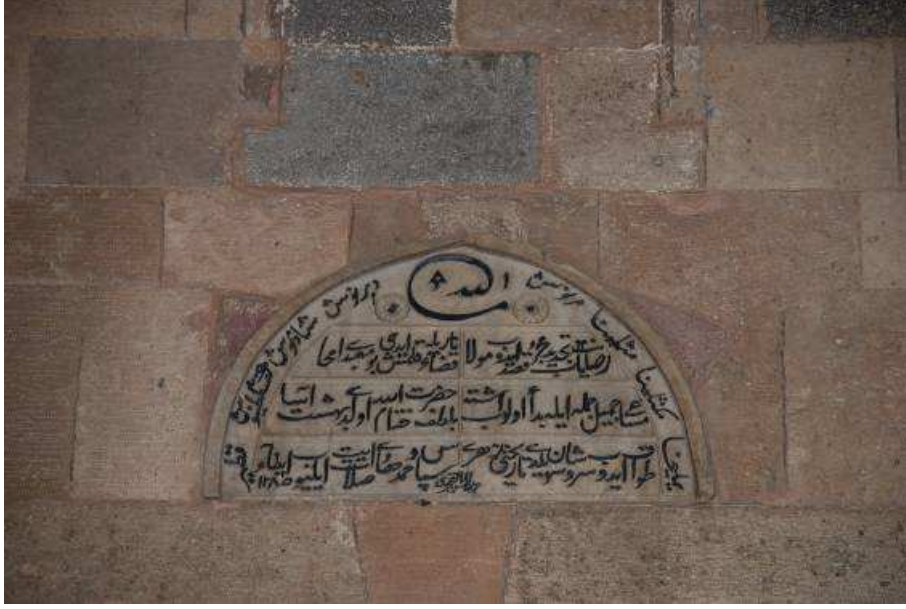
21. Fotoğraf: Kuzey girişte yer alan kitabe.

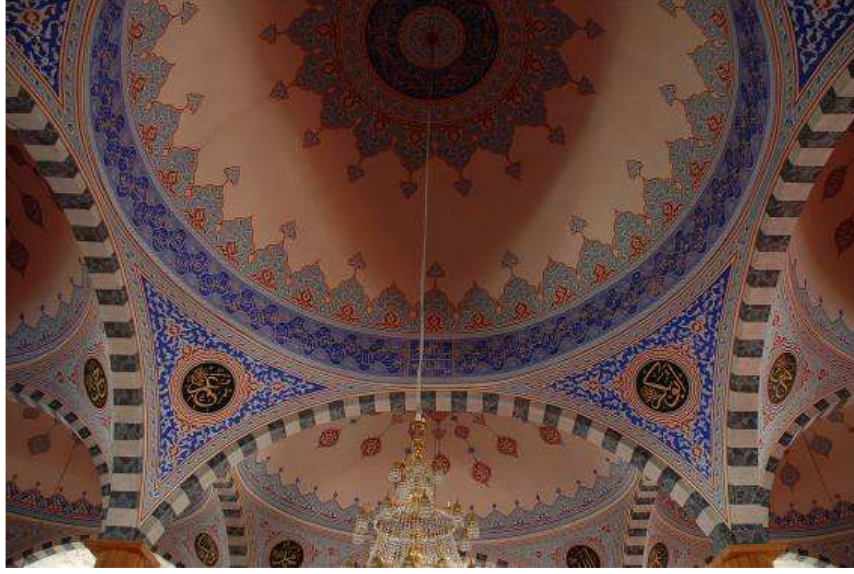
23. Fotoğraf: Kubbe kasağında yer alan yazı kuşağı.

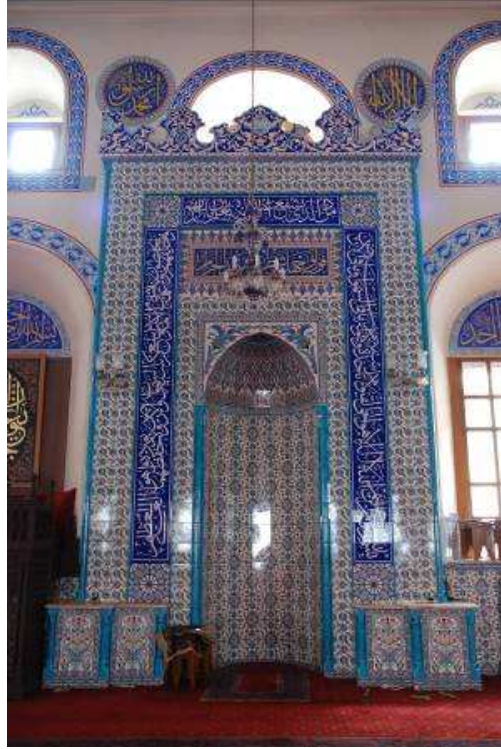
24. Fotoğraf: Caminin mihrabı.

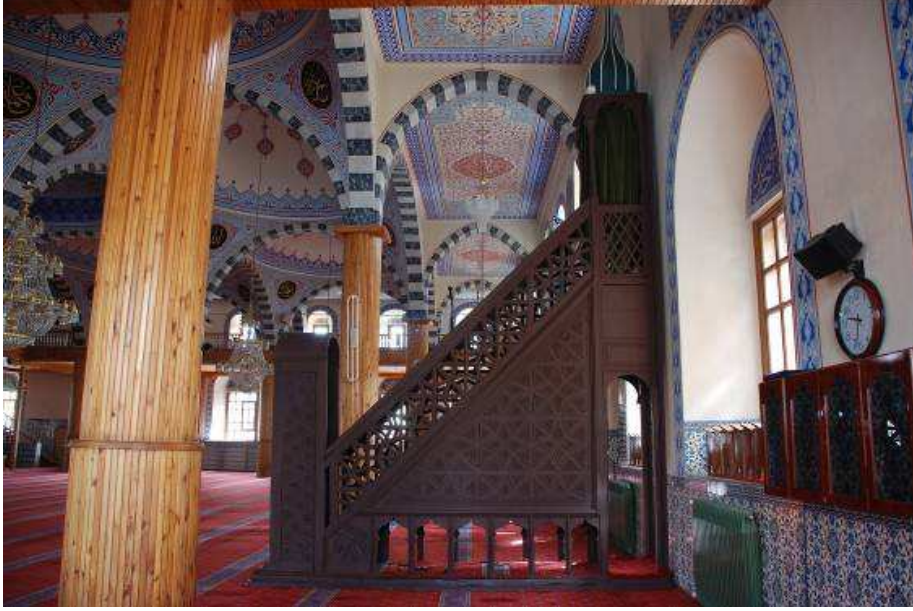
25. Fotoğraf: Minber, genel görünüm.

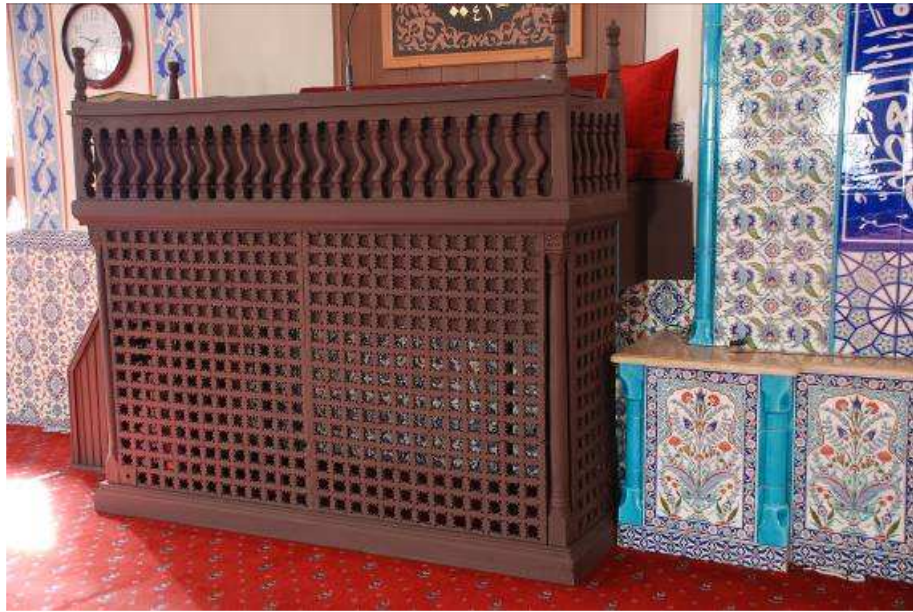
26. Fotoğraf: Kürsü, genel görünüm.

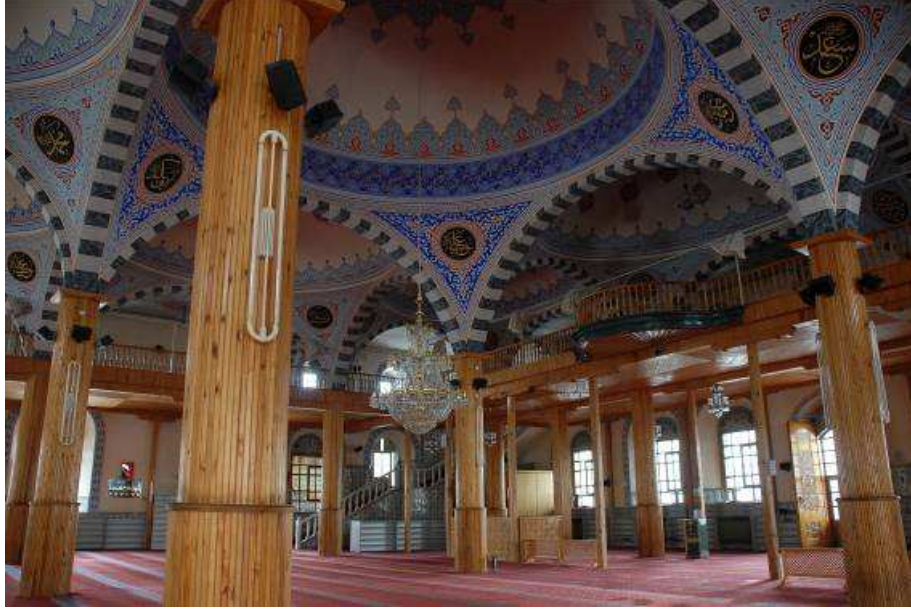
27. Fotoğraf: Mahfilin görünüşü.

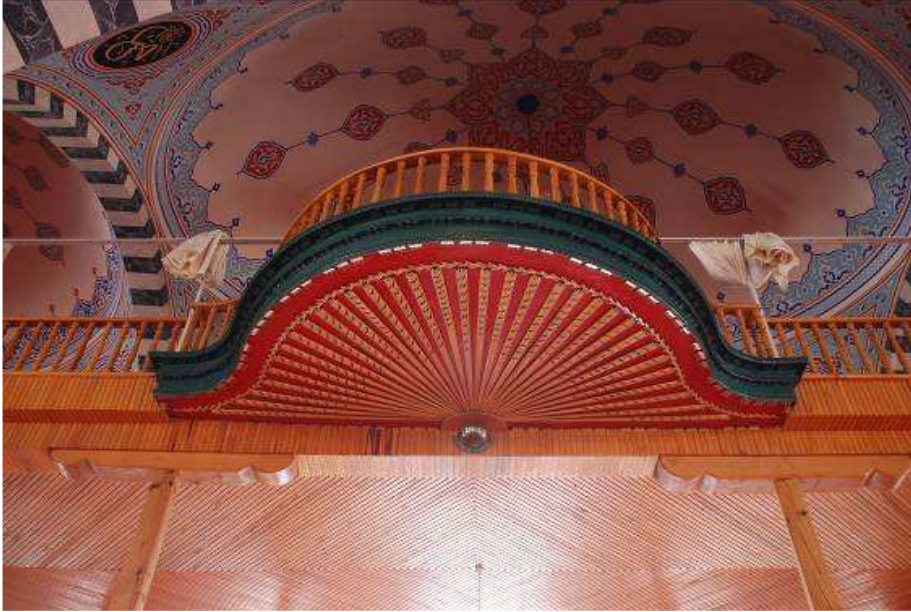
28. Fotoğraf: Mahfilin çıkması.
