Uluslararası Sosyal Araştırmalar Dergisi

Cilt: 6 Sayı: 25 Volume: 6 Issue: 25

BURDUR- DENGERE KÖYÜ CAMİSİ'NİN AHŞAP ÜZERİNE KALEMİŞİ BEZEMELERİ
THE ORNAMENTS ON THE WOOD OF THE DENGERE MOSQUE AT BURDUR

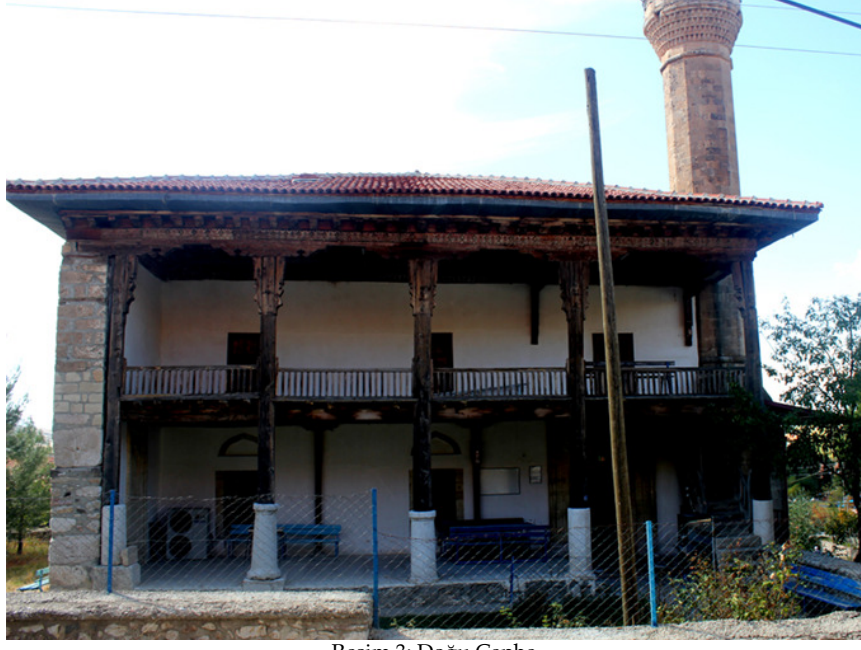
Resim 3: Doğu Cephe

Caminin doğu ve kuzey cephesinde uygulanan, iki katlı ikişer pencere düzeni güney cephesinde de tekrarlanmış, farklı olarak ikinci kat pencerelerin arasına yuvarlak bir pencere yerleştirilmiştir. Batı cephesinde de aynı düzenleme uygulanmış, muhtemelen minberi aydınlatmak için güney yönüne alt katta bir pencere daha eklenmiştir. Bu düzenleme ile yapıya, dış cephede daha net algılanan iki katlı bir görünüm verilmiştir. Alt sırada yer alan pencerelerinin tümü demir şebekelidir. Bu pencereler düzgün kesme taş sövelerle çerçevelenmiş ve düzgün kesme taşlarla oluşturulan sivri kemerli alınlık ile sonlandırılmıştır (resim: 3,4,5).

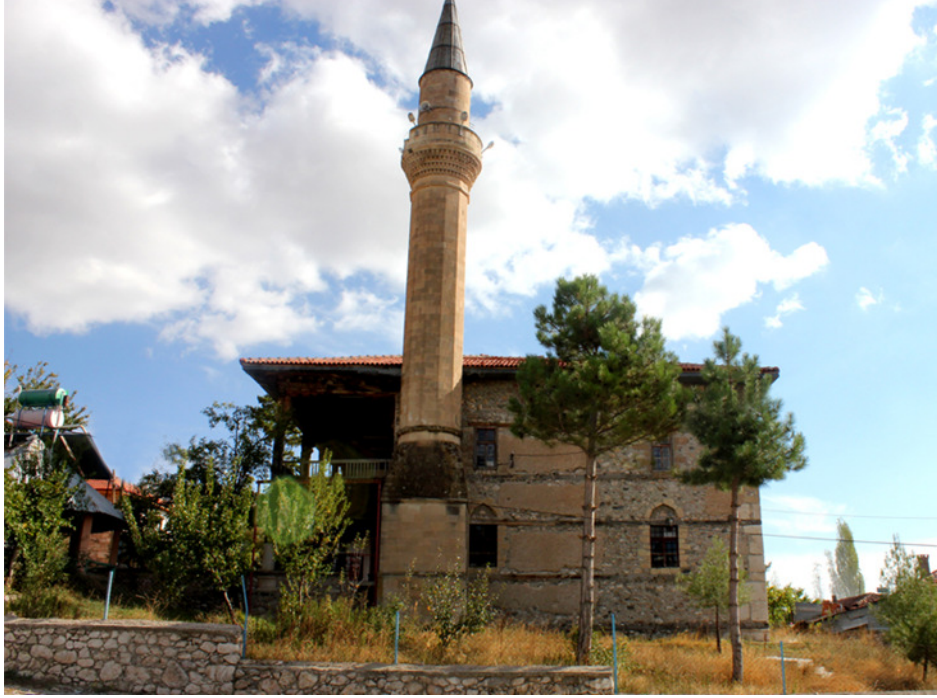
Resim 4: Kuzey Cephe

Yapının kuzeydoğu köşesine yerleştirilen minare kare kaide üzerine oturtulmuştur. Papuç kısmından sonra gelen gövde ve özellikle şerefe altındaki mukarnaslar da kullanılan üslup, minarenin yapıdan daha yeni olduğunu ortaya koymaktadır (resim: 4).

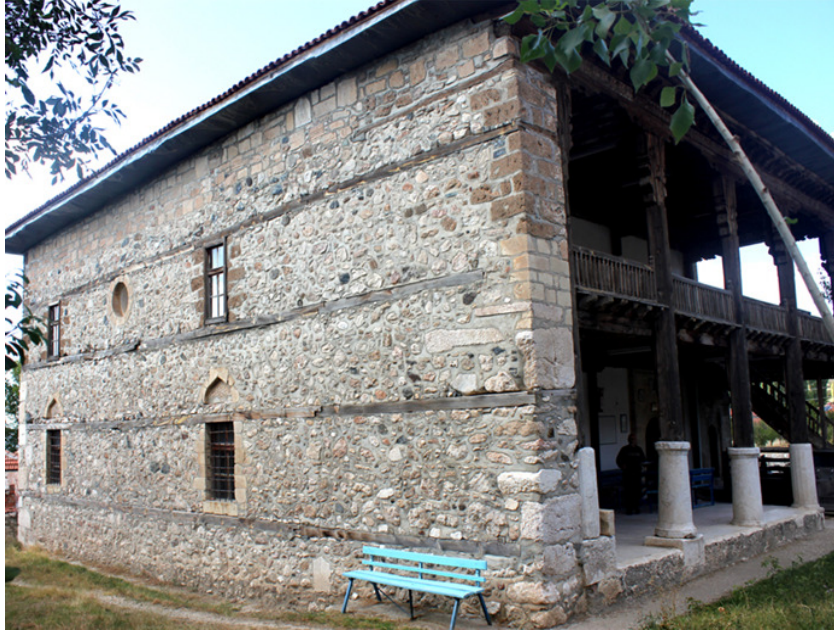
Resim 6: Güneydoğu Cephe

Caminin doğu cephesinde yer alan, iki katlı ahşap son cemaat yeri, biri güneyde devam eden beden duvarına gömülmüş beş ahşap destek tarafından taşınmaktadır. Ahşap destekler, devşirme sütun gövdelerinden oluşan kaidelere oturtulmuştur. Ahşap tavanın zemini ince çitelerin çapraz atılmasıyla hareketlendirilmiştir.(Biz, 2009: 28) Son cemaat yerinin güney duvarına bir mihrabiye yerleştirilmiştir (resim: 6).

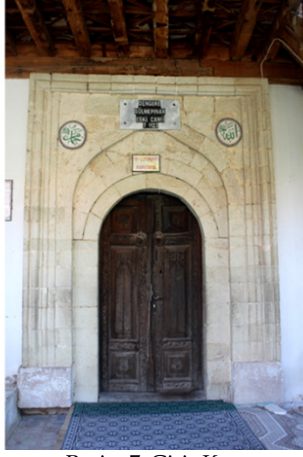
Resim 7: Giriş Kapısı

Doğu cephesinde son cemaat yerinin kuzey köşesinde yer alan giriş kapısı profilli silmelerle dikdörtgen çerçeve içine alınmıştır. Bu çerçevenin içinde kilit taşında çarkıfelek motifi olan hafif sivri bir kemer yer alır (resim: 7). Çift kanatlı bezemeli ahşap kapıdan² ikişer sütun sırasıyla üç sahna ayrılan harime girilir. Ahşap tavanlı caminin ana girişlerinin üzerine oturduğu sekizgen ahşap sütunlar devşirme mermer kaidelere oturmaktadır (resim: 8).

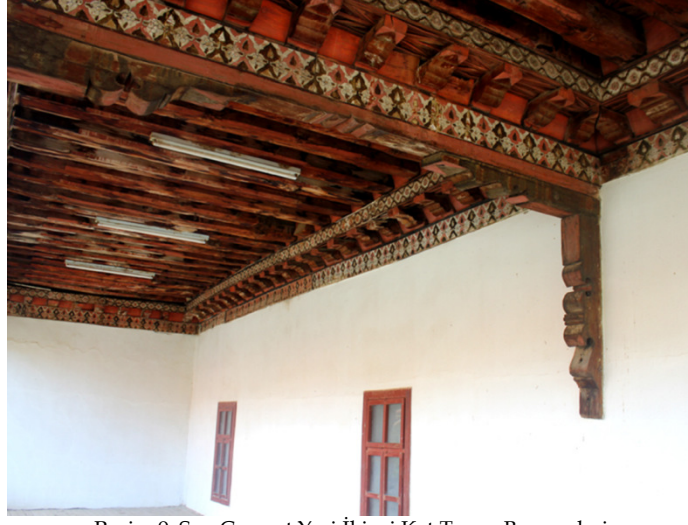
Resim 9: Son Cemaat Yeri İkinci Kat Tavan Bezemeleri

Son cemaat yerinin ikinci katını oluşturan birimin iç yüzeylerinde sıralı konsolları alttan ve üstten sınırlayan biri kalın diğeri ince iki bordür yer almaktadır. Bu bordürler, kuzey yönüne yerleştirilen kirişin iki yüzünde de devam ederek birimi dört yönden kuşatmaktadır. (Biz, 2009:29) Konsolların üzerinde bulunan ince bordürde, dairesel motiflerin uçları açık bir şekilde birbirine bağlanarak zincir şeklinde oval kartuşlar oluşturduğu kompozisyon uygulanmıştır. Kahverengi renkli kalın konturun içine paralel ince çizgilerden oluşan ikinci kontur çizilerek sınırlanan kartuşların ortasına ise, ince siyah kontur çizgisi ile oluşturulmuş ve içleri kiremit kırmızısı ile boyanmış beş yapraklı çiçek motifleri yerleştirilmiştir. Zincir şeklindeki bu kartuşların altta ve üstte boş kalan aralarında, bu çiçek motifleri olarak yarım uygulanarak kompozisyon tamamlanmıştır. Daha kalın olan ikinci bordür, doğu, kuzey ve ara giriş yüzeyinde, batı ve güneyde ise duvar yüzeyinde devam ederek birimi sınırlar. İkiyüzlü palmetlerin zincir şeklinde sıralanmasıyla oluşturulan kompozisyonda kırmızı, koyu kahverengi ve beyaz renkler kullanılmıştır. Zincir şeklinde yan yana sıralanan palmet motiflerinin ortalarına, damla formunda ardışık kırmızı ve koyu kahverengi boyanmış motifler yerleştirilerek hareketlilik kazandırılmıştır. Atlamalı olarak kırmızı ve koyu kahverengi boyanan palmetlerin aralarında oluşan ters palmetlerin zemini beyaz bırakılmış, içlerine beş yapraklı çiçek motifleri işlenmiştir. Siyah konturla çizilen bu çiçeklerin içleri boyanmamış, sadece üç yönde kenarlarına çizilen yaprakların yüzeyleri koyu kahverengi ile dolgulanmıştır. Bordür alttan ve üstten kalın kahverengi konturla çizilerek sınırlanmıştır. Aynı bordür saçak altında yer alan konsolların alt tarafındaki girişlerin dışa bakan yüzeyinde tekrarlanmıştır (resim: 9, 10, 11).

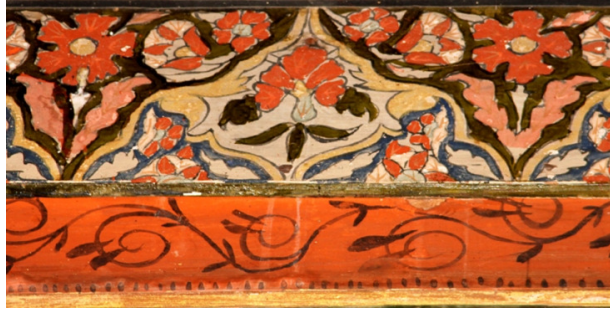
Resim 13: Orta Sahın 1 ve 2 Numaralı Bordür

Harimin orta sahnini yan sahnelerden daha yüksek tutulmuş, tavanı destekleyen yastıkların üzerinde yer alan ana giriş alt alta iki bordürle bezenmiştir. Duvar yüzeyinde devam etmeyen ilk bordür orta sahnini yan sahnelerden ayıran ana girişin her iki yüzüne de uygulanmıştır. Kompozisyon kiremit renkli zemin üzerine siyah kalın konturla oluşturulan spiral biçimli dallardan meydana gelir. Bu bordürün hemen üzerinde yer alan kalın bordürde ise bitkisel motiflerden oluşan bir kompozisyon kurgulanmıştır. Kalın siyah renkle konturlanan tersli düzlü dilimli palmetlerin yan yana sıralanmasıyla oluşturulan ardışık motiflerin yüzeylerinde tek kökten çıkan iki yaprak ile oluşturulan stilize hatai motifinin ve simetrik yerleştirilmiş üç yapraklı gelişen stilize karanfil motifinin tekrarlanarak kullanıldığı görülmektedir. Ana motifi oluşturan dilimli palmetlerin aralarına köşelerden çıkan birer dilimli beyaz yaprak ve yarım çiçek yerleştirilerek kompozisyon tamamlanmıştır. Bordürde krem rengi zemin üzerine kiremit kırmızısı, beyaz, koyu kahve, siyah ve mavi renkler kullanılmıştır. Orta sahında iki konsol sırasının arasındaki yüzeye uygulanan üçüncü bordür sahnini dört yönde sınırlar. Bordürde, sıralanan madalyonların aralarına yeşil dal ve yapraklarla bağlanmış hacimli lale motifleri yerleştirilmiştir. Lale motiflerinin uçları aşağı yukarı bakar biçimde kurgulanarak kompozisyona hareket kazandırılmıştır. Serbest fırça darbeleriyle yapılmış motifler açık kahve

zemine kırmızı, yeşil ve açık pembe kullanılarak uygulanmıştır. Motiflerde kontur çizgisi takip edilememektedir. Orta sahnin en üst kısmında yer alan bordür birimi dört yönden sınırlar. Güney yönüne bakan kısımda yer alan bordür ters çakılmıştır.(Biz, 2009:35) Kompozisyonda dairesel motifler uçlarda birbirine bağlanarak kartuşlar meydana getirir. Araları krem renkle boyanmış, siyah renkli çift kontur çekilerek sınırlanan kartuşların içine, tek daldan çıkan simetrik dört dilimli yaprak ve hatai motifi yerleştirilmiştir. Hatai motifinin çanak yaprakları kiremit kırmızısı diğer bölümleri maviye boyanmıştır. Kiremit kırmızısı zeminde kartuşların araları dilimli simetrik rumi motifleri ile dolgulanarak kompozisyon tamamlanmıştır. Koyu kahverengi, kiremit kırmızısı mavi ve krem renginin kullanıldığı bordürü alttan ve üstten aralarının koyu kahverengi boyandığı çift kontur sınırlar.(res:13,14,15)

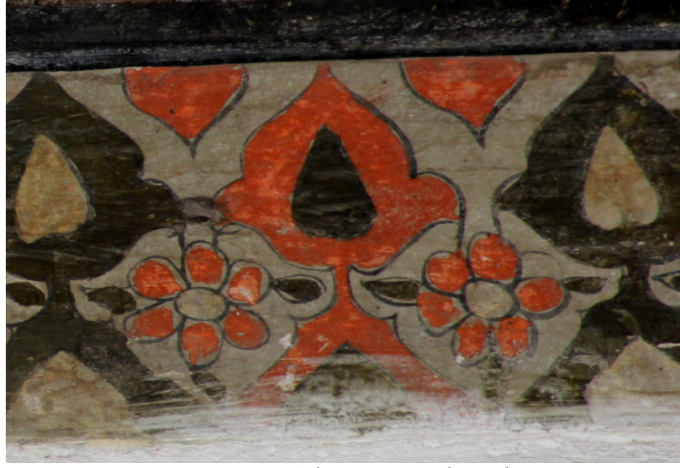
Resim 16: Batı Sahın 1 Numaralı Bordür

Batı sahnin duvar yüzeyinde bulunan bordür izlenememektedir, kısmen yok olduğu ya da sonradan konulan kirişin altında kaldığı görülmektedir. Sahnin dolaşan iki bordürde son cemaat yerinin ikinci katında kullanılan kompozisyon kurgusu tekrarlanmıştır. Duvar yüzeyine uygulanan ilk bordürde, ikiyüzlü palmetlerin zincir şeklinde sıralanmasıyla oluşturulan kompozisyonda kırmızı, koyu kahverengi ve beyaz renkler kullanılmıştır. Atlamalı olarak kırmızı ve koyu kahverengi boyanan palmetlerin aralarında oluşan ters palmetlerin zemini beyaz bırakılmış, içlerine beş yapraklı çiçek motifleri işlenmiştir. Siyah konturla çizilen bu çiçeklerin içleri son cemaat yerindeki bordürden farklı olarak kırmızı ile boyanmıştır. Bordür alttan ve üstten kalın kahverengi konturla çizilerek sınırlanmıştır. Konsolların üzerinde bulunan ikinci bordür, doğuda ve batı yönünde ana kirişlerin, kuzey ve güney yönünde ise destek kirişlerinin yüzeylerine uygulanmıştır. Ancak bordürde farklı kompozisyonlar uygulandığı dikkat çekmektedir. Kuzey yönündeki destek kirişinin üzerinden başlayarak devam eden bu motifler orta sahnin en üst bordüründe uygulanan kompozisyonun tekrarıdır. Bu bordürün bittiği noktada başlayan diğer kompozisyonda ise, iki ucu spiral şeklinde son bulan kıvrık dalların yan yana sıralanması ile oluşan ana motifin aralarına tek daldan çıkan üçer yaprak yerleştirilmiştir. (Biz, 2009:36-37) Krem rengi zemine yerleştirilen yeşil dalların yüzeyine işlenen spiraller kiremit kırmızısına boyanmıştır. Motifler siyah renkle konturlanmış, kiremit kırmızısı, açık yeşil ve krem rengi kullanılmıştır. Bordürü alttan ve üstten kiremit kırmızısı kalın kontur sınırlar (resim: 16, 17).

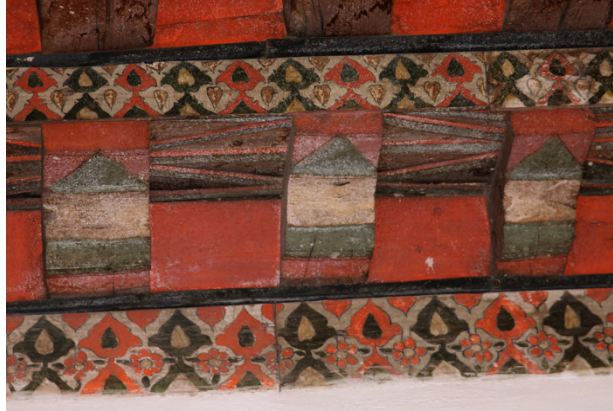
Resim 18: Doğu Sahın 1 ve 2 Numaralı Bordür

Doğu sahnin tavanı da batı sahnin gibi çift bordürle çerçeveslenmiştir. Her iki bordürde de son cemaat yeri ve orta sahında karşımıza çıkan palmet dizileriyle oluşturulan kompozisyon uygulanmıştır. Alt bordürde palmet yüzeylerine çiçek işlenmemiş sade bırakılmıştır (resim: 18).

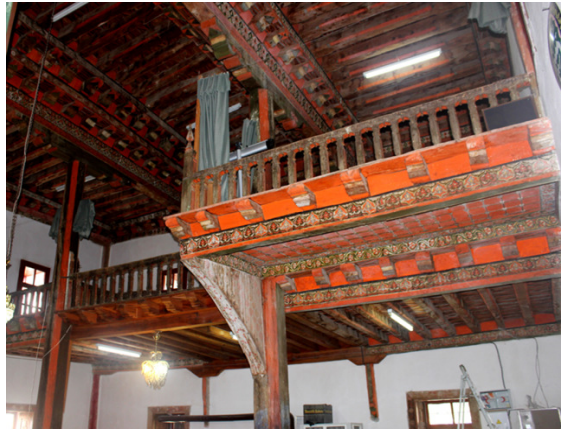
Resim 19: Kadınlar Mahfili

Ahşap korkulukların sınırladığı mahfilin taban döşemesinin altında tüm mahfilde devam eden ahşap konsollar yer almaktadır (resim: 19). Bu konsollar, kademeli olarak çeyrek daire ve ince silmelerle şekillendirilmiş yenilenen orta kısmı hariç, kırmızıya boyanarak tavanla uyumlu hale getirilmiştir. (Biz, 2008: 43) Konsolların altındaki kirişin üzerinde yer alan ilk bordür, sonradan yenilenen orta kısım dışında tüm mahfili ve çıkmayı kuşatarak, mahfilin duvarla birleştiği noktada doğu-batı doğrultusunda nihayetlenir. Bordürde, koyu kahverengi zemin üzerine yan yana yerleştirilen kartuşlar kaş kemerlerle birbirine bağlanmıştır. Kemerlerin içine yerleştirilen stilize çiçekten çıkan kök üzerindeki beyaz kıvrımlı yapraklar ise bağlayıcı motif olarak kullanılmıştır. Kartuşların içleri kırmızı zemine açık mavi-beyaz stilize çiçek ve yaprak motifleriyle doldurulmuştur. Bordürün alt kısmında oluşan boşluklara ise, çiçek ve yaprak motifleri simetrik düzende yerleştirilerek kompozisyon tamamlanmıştır. Siyah renk ile konturlanan motiflerde, kırmızı, beyaz, mavi ve koyu kahve kullanılmıştır.

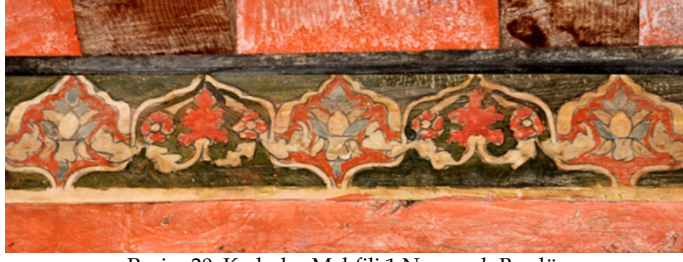
Resim 20: Kadınlar Mahfili 1 Numaralı Bordür

Kadınlar mahfilinin doğu yönünde güneye çıkma yapan bölümünde konsolların altında aynı bordür batı yüzüne kadar devam eder. Çıkmayı batıdaki dikme ile birlikte destekleyen kavisli ahşap konsolun yan yüzleri ile ön dar yüzü tekstil desenleriyle bezenmiştir.(Biz,2009:44) Dış yan yüzey ile mahfil korkulukları arasında yer alan bordürde farklı bir kompozisyon uygulanmıştır. Kıvrık dallardan çıkan büyük kenger yaprakları kavisler çizerek, aradaki

boşluklara yerleştirilmiş bitkisel motifleri sınırlar. Büyük yaprakların içine, ince yeşil yapraklı dalın üzerine altı yapraklı yıldız çiçekleri işlenmiştir. Yaprakların kavisinin oluşturduğu boşluklar ise, koyu yeşil dilimli iri yaprakların arasına karanfil ve stilize çiçek motifleri ile doldurulmuştur. Açık kahve zemin üzerine yerleştirilen, siyah renkle konturlanmış motiflerde kırmızı, açık-koyu yeşil, mavi ve sarı renk kullanılmıştır (resim: 20, 21, 22).

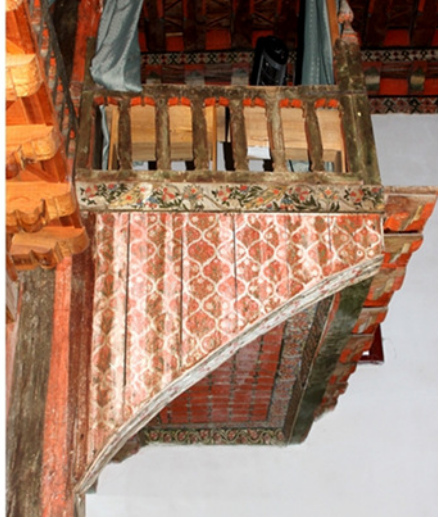
Resim 23:Kadınlar Mahfili-Konsolun Batı Yan Yüzeyi

Konsolun batı yan yüzünde dilimlerin birleşmesiyle oluşan şemse motifleri, siyah renkle konturlanmış, içleri beyaz boyanmıştır. Bu motiflerin içlerinde, tek kökten çıkan yeşil ince yapraklı üç dalın uçlarında beş yapraklı üçer çiçek motifi ile sonlandığı görülür (resim: 23). Konsolun doğu yan yüzünde yer alan motifler günümüze oldukça silik bir şekilde gelmiştir. Kırmızı renk ile hatai, karanfil ya da yapraklı stilize çiçeklerin rast gele serpiştirildiği gözlemlenmektedir. Kırmızı renk kontur olarak kullanılmış, motiflerin yüzeyleri boyanmadan bırakılmıştır.

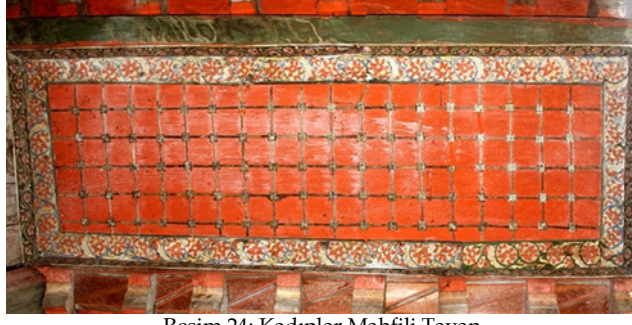
Resim 24: Kadınlar Mahfili Tavan

Çıkmanın tabanında ahşap çıtalar kare şeklinde çakılarak yüzey kasetlere bölünmüş, karenin köşelerine küçük kare ahşap parçalar çakılmıştır. Yüzey kırmızıya, çıtaların oluşturduğu karelerin konturları koyu kahverengiye boyanarak yapıyla bütünlük sağlanmıştır. Araya çakılan küçük ahşap parçaların üzerine yapılan çiçek motifleri ile zemine hareket kazandırılmıştır. Çıkmanın tabanını dört yönde çevreleyen biri dik, diğeri eğik iki bordür dizisi bulunmaktadır. Dik olan bordürde "S" formundaki kıvrık dalların uçlarına yerleştirilmiş karanfiller aynı yöne doğru hafif eğimli yerleştirilmiş, aralarda kalan boşluklara beyaz dilimli yaprak motifleri yerleştirilerek kurgu tamamlanmıştır. Siyah renkle konturlanan motifler, koyu yeşil zemin üzerine, kırmızı ve krem renklerle boyanmış ve bordür alttan ve üstten siyah ince bir konturla sınırlanmıştır. Hafif eğimli ikinci bordürde dairesel formu düzenlenmiş beyaz zemin üzerine çok yapraklı stilize çiçek motifleri yerleştirilmiştir. Rozet biçimli desenlerin aralarında kalan boşluklara ise beyaz renkli dilimli yapraklar ile kırmızı çiçekler serpiştirilmiştir. Siyah renkle konturlanmış motifler mavi zemin üzerine kırmızı, beyaz ve krem renkli olarak uygulanmıştır. İki bordürü birbirinden, ince siyah renkli kontur çizgisi ayırır (resim: 24).

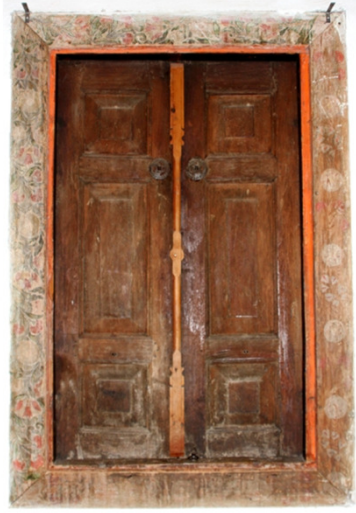
Resim 25: Pencere Süslemesi

Harimde bulunan batı duvarı güney yönündeki pencere ile minberin batısındaki pencere kahverengi yağlı boya ile boyanmış, bunların dışında kalan tüm alt kat pencereleri ahşap sövelerle çerçevelenmiştir. Benzer kompozisyonların görüldüğü sövelerde desenlerin canlılığını kaybettiği gözlemlenmiştir. Çoğunlukla bir daldan çıkan yeşil yaprakların arasına simetrik olarak lale ve karanfil motifleri yapılmıştır. Bu kurguda düzenlenmiş motifler tekrarlanarak uygulanmış, her iki daldan sonra motiflerin arasına birer madalyon yerleştirilmiştir. Madalyonların yüzeyinde belli belirsiz çiçek motiflerinin izleri seçilmektedir. Siyah renkle konturlanan motifler, krem rengi zemin üzerine yeşil, kırmızı ve beyaz renk kullanılarak uygulanmıştır (resim: 25, 26).

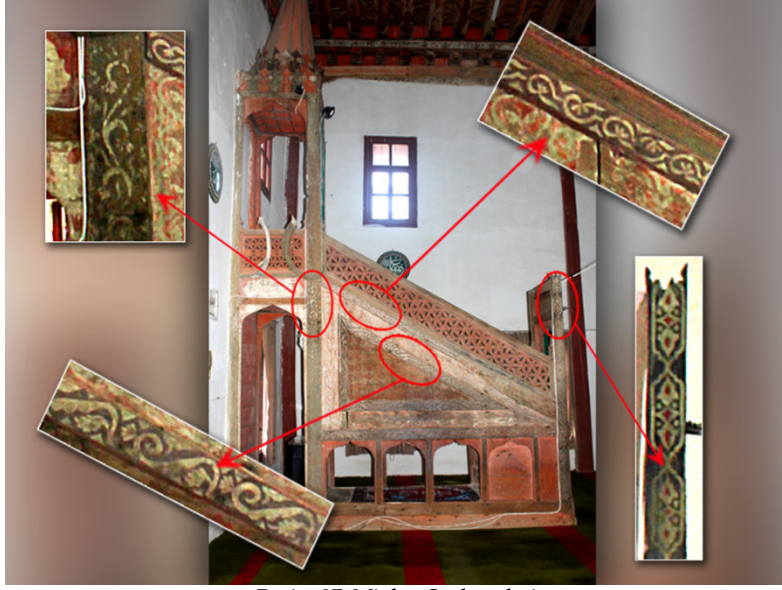
Resim 27: Minber Süslemeleri

Mihrabın sağında yer alan ahşap minberin kapısı at nalı biçimli kemer düzenlemesine sahiptir. Kemerle alınlığı ayıran bordür, kenarlarda devam ederek kapıyı dikdörtgen çerçeve içine alır. Yeşil dallar üzerinde yer alan kırmızı stilize çiçekler ve aralarına yerleştirilen madalyonlardan oluşan bordür günümüze solmuş vaziyette gelmiştir. Bu çerçevenin yan kısımlarında bulunan ince bordür, dikdörtgen kartuşların birbirine bağlanmasıyla meydana gelir. Kartuşların ortasına yerleştirilen baklava şeklindeki motifin her iki ucuna birer palmet motifi yerleştirilmiş, motiflerin arasındaki boşluklar simetrik yerleştirilmiş iri noktalarla doldurulmuştur. Koyu kahve zemin üzerine yapılan motifler, siyah renkle konturlanarak beyaza boyanmıştır. Kemer köşeliklerine yerleştirilen stilize kırmızı çiçekler ve aralara serpiştirilmiş tomurcuklar birbirlerine yeşil dallarla bağlanır. Beyaz zemin üzerine kırmızı, yeşil ve beyaz renkler kullanılmıştır. Minberin ajur tekniğindeki korkulukları, daire formu içine yerleştirilmiş altı kollu yıldızlarla sonsuzluk prensibinde tasarlanmıştır (resim: 27).

Minberin aynalıklarında da benzer kompozisyon kurgulanmıştır. Minberin üçgen yan aynalığını dıştan içe doğru üç bordür kuşatmaktadır. Korkuluk boyunca uzanan ilk bordür kırmızı zemin üzerine spiral şeklinde yönlü motiflerden oluşur. Kırmızı renkle konturlanan motifler beyaz boyanmıştır. Merkezde yer alan üçgen yüzeyi çevreleyen ikinci bordürde, yürek formundaki motifler içe içe geçirilerek zincir oluşturmuştur. Bu motiflerin içleri simetrik iki yaprağın ortasına oturtulan çiçek motifleriyle doldurulmuştur. Kiremit rengi zemin üzerine beyaz renkle konturlanan motiflerde gr-yeşil bir ton kullanılmıştır. Yan aynalığın merkezini oluşturan üçgen yüzeyi üç yönden kuşatan bordürde ise, koyu kahve zemin üzerine yerleştirilmiş düz bir daldan çıkan dilimli yaprağın ucu spiral şeklinde kıvrılarak diğer motife bağlanır. Motifin aralarında kalan boşluklar ana motiften çıkan çiçek ve yapraklarla doldurulmuştur. Üçgenin dik açılarını oluşturan köşelerde çakıştırılan motifler palmet oluşturur. Koyu kahverengi zemine yerleştirilen motifler kırmızı renk ile konturlanarak beyaz renge boyanmıştır.

Aynalığın merkezinde kalan üçgen yüzey, yatay üçlü çiçek dizileriyle bezenmiştir. Birbirinin izdüşümüne yerleştirilen, simetrik iki yeşil dalın ortasında yer alan üçlü çiçek motifleri kompozisyonu oluşturur. Açık kahve zemin üzerine motifler kırmızı ve yeşil renk kullanılarak uygulanmıştır. Motiflerin soluk olması kompozisyon detaylarını izlememizi zorlaştırmaktadır. En altta yer alan ve aynalıkla süpürgeliği ayıran bordürde stilize palmet ve kıvrık dallardan meydana gelen bir kurgu izlenmektedir. Spiral şeklindeki dalların uçlarına yerleştirilen ikili kıvrık yaprak motiflerinin arasına stilize palmet motiflerinin yerleştirilmiş, aralarda oluşan boşluklar ise iri noktalar ve üçgenlerle doldurulmuştur. Koyu kahverengi zemin üzerine kırmızı ile konturlanarak yüzeyleri beyaz renkle boyanmıştır.

Minberin köşk kısmı ile aynalığı birbirinden ayıran dikey bordürün büyük bölümü silinmiş olması desen takibini zorlaştırmaktadır. Aralarda kalan kısımlarda kırmızı kontur çizgisi çekilmiş ve beyaz boyanmış "S", "C" biçimli motifler kısmen seçilebilmektedir. (Biz,2009:42)

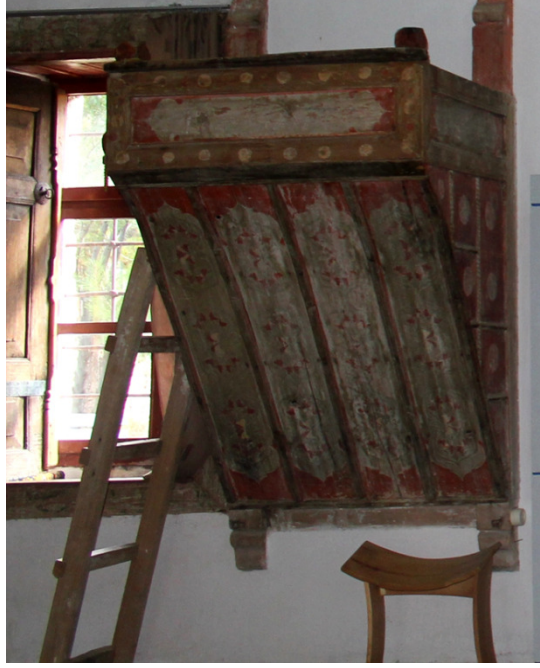
Resim 28: Vaiz Kürsüsü

Mihrabın solunda yer alan çıkma şeklindeki vaaz kürsüsü duvara monte edilmiştir. Korkulukların altında yer alan çerçeve üzerinde madalyon formunda bezemeler yer alır. Madalyonların arasında silik olarak yeşil yapraklar ile kırmızı çiçek motifleri görülmektedir. Çıkmanın altında duvara doğru eğik yerleştirilmiş paneller bezemelidir. Dikdörtgen şeklinde düzenlenmiş kartuşların içlerine sivri uçlarından birbirine bağlanmış oval kartuşlar çizilmiştir. Bu kartuşların içleri yeşil dallardan çıkan simetrik stilize karanfil motifleriyle doldurulmuştur. Kompozisyonda motif tekrarı görülmektedir. Kiremit kırmızısı zemine çizilen kartuşların zemini krem renklidir. Motifler soluk yeşil ve kırmızı renklerle boyanmıştır. Kürsünün mihraba bakan yüzü, profilli zincir çıtalarla kasetlere bölünmüş, ortalarına birer madalyon yerleştirilmiştir. Kiremit kırmızısına boyanan yüzeylerin ortasında bulunan madalyonlarda, silik vaziyette yeşil dallar ve kırmızı çiçekler izlenebilmektedir (resim: 28).
