KIYI ÇIZGİSİ DEĞİŐİMİNİN YARATACAĐI RİSKLER AÇISINDAN İZMİT KÖRFEZİ KIYILARININ DEĐERLENDİRİLMESİ

*THE EVALUATION OF COASTS OF THE GULF OF İZMİT IN TERMS OF RISKS TO BE
CAUSED BY THE CHANGES OF SHORELINE*

S. Murat UZUN*

Nuriye GARİPAĐAOĐLU**

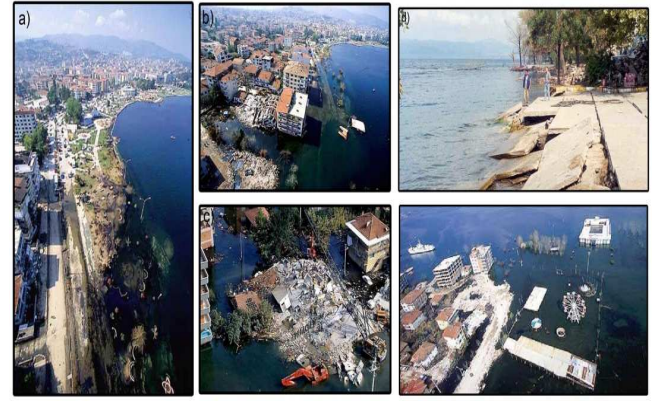
Foto 3: 17 Ağustos 1999 Marmara Depremi Sonucunda İzmit Körfezi Kıyılarındaki Değişimler ve Kıyı Kenar Çizgisi Değişiminin Etkileri a) Gölcük b) Değirmendere c) Gölcük d) Karamürsel (www.milliyet.com.tr son erişim 14.12.2010)

İzmit Körfezi'nin güneyinde meydana gelen ve körfez kıyılarının tamamını etkileyen 17 Ağustos 1999 Marmara depremi sonucu, alüvyal sahalarda, fay hatlarının geçtiği alanlar ve dolgu alanları çökmüş, deniz suyu kara içlerine doğru ilerlemiştir. Bunun sonucunda da kıyı kenar çizgisi değişimi meydana gelmiştir. Çalışma sahasında bu alanlara, Gölcük, Başiskele, Değirmendere, Halidere, Karamürsel kıyılarında rastlanılmıştır (Foto 3).

Deprem sonucunda alüvyal saha olan Gölcük Kavaklı mevkiinde zemin 1-1,5 m. çökmüş bunun sonucunda deniz suyu yaklaşık 100 m. kara içine doğru ilerlemiştir. Sahada kıyı kullanımı açısından rekreasyon alanı olarak kullanılan arazi tamamen sular içinde kalmıştır. Bu alandaki olimpik yüzme havuzu, futbol sahası ve diğer sportif alanlarda deniz suyu içinde kalmıştır (Bayram ve diğ., 2001: 30) (Foto 8). Aynı zamanda bu alanda bulunan binalar sivilaşmanın da etkisi ile çökmüş mal ve can kaybı yaşanmıştır. Bu sahasının doğusunda bulunan Ford-Otosan fabrikasının bulunduğu kıyı kenar çizgisi de değişmiştir (Dönertaş ve diğ., 2001: 26-29).

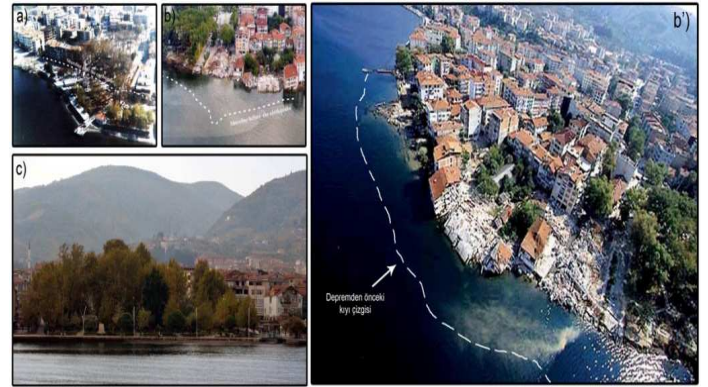
Foto 4: Değirmendere'de Deprem Sonucunda Meydana Gelen Kıyı Heyelanıyla Kıyı Çizgisinin Değişimi a) Depremden Önceki Kıyı Çizgisi (1996) b ve b') Deprem Sonucunda Çökmeler ve Kıyı Heyelanıyla Oluşan Kıyı Çizgisi c) Günümüzdeki Kıyı Çizgisi

Değirmendere yerleşim biriminde kıyı alanı tamamen çökmüş bunun yanında sahada denizaltı heyelanı meydana gelmiş ve binaların birçok kısmı sular altında kalmıştır (Foto 4). Değirmendere yerleşiminin

bulunduğu kuaterner yaşlı delta yelpazesinin, doğu-batı doğrultusunda yaklaşık 230 m. uzunluğunda ve kuzey-güney doğrultusunda 75 m. genişliğindeki en kuzey parçası denize doğru kaymıştır. Deprem etkisiyle oluşan kıyı heyelanı sonucu, Değirmendere Çınarlık mevkiinde bulunan çay bahçeleri, kafeterya gibi yapılar tamamen denizaltında kalmıştır (Arel, 2000: 45). Halidere ve Karamürsel kıyılarında da çökmeler meydana gelmiştir. Karamürsel’de Kızılüzüm derenin ağız kısmı tamamen çökmüş bu alanda bulunan Atatürk heykeli deniz seviyesine inmiş, birçok çay bahçesi kıyı kenar çizgisinin değişimi sonucu sular altında kalmıştır.

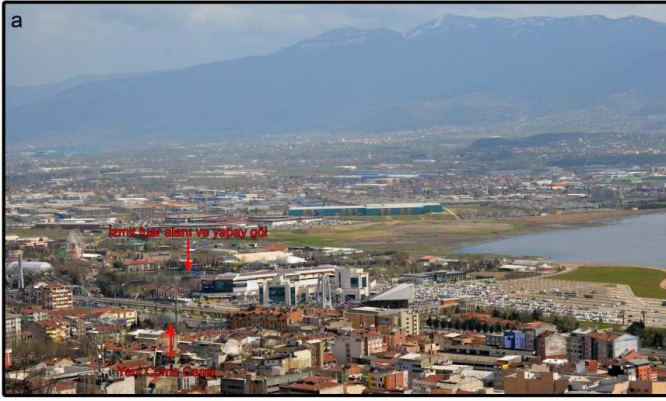
Foto 5: İzmit Yerleşim Merkezindeki Kıyı Çizgisi Değişimleri a) 2013 Yılı İtibari ile Fuar Alanı ve Dolgu Yapılmış Alanlar b) 1972 Yılında Kocaeli Fuarı Alanı ve Dolgu Faaliyetlerinin Olmadığı Kıyı Alanı (Kocaeli Büyükşehir Bel arşivi)

İzmit yerleşim merkezi bir kıyı kenti olma özelliğindedir D-100 karayolu, demiryolu ve diğer faktörlerinde etkisiyle kıyı alanı doldurulmuş ve kıyı kenar çizgisi, denizden yer kazanılarak değişmiştir (Foto 5-6). Aynı durum İzmit Körfezi’nin doğu kıyılarında fuar alanı için, ulaşım yolu ve iş alanları içinde oluşturulmuştur. Bu durum sulak alan durumda olan sahanın doğal drenajının bozulmasına neden olabilecek noktaya gelmiştir.

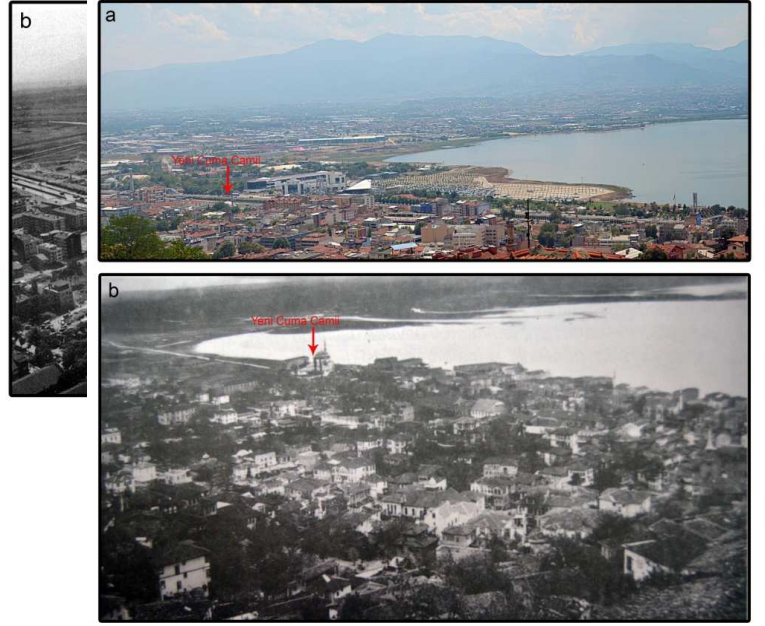
Foto 6: İzmit Yerleşim Merkezinde Geçmişten Günümüze Kıyı Çizgisinin Değişimi a) 2013 Yılı İtibariyle Dolgu Alanları İle Denize Doğru Kıyı Çizgisinin Değişmesi b) İzmit Yerleşim Biriminde 1930 Yılı Kıyı Çizgisi (Ulugün, Y. 2008)

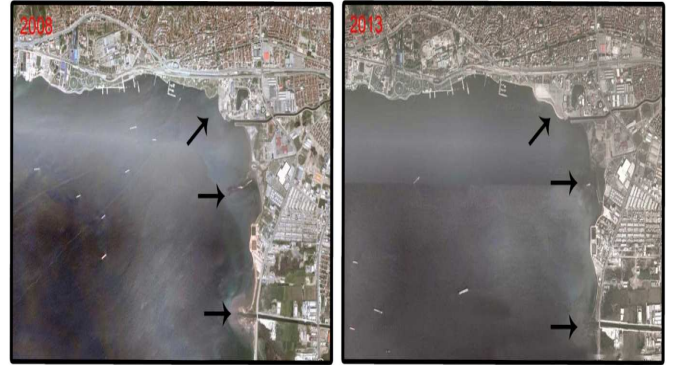
Foto 7: İzmit Şehir Merkezi ve İzmit Körfezi Doğü Kıyılarında Meydana Gelen Kıyı Çizgisi Değişimleri

İzmit şehir merkezi ve doğu kıyılarındaki ilk kıyı dolgu çalışmalarından biri, Kocaeli fuarına yeni ve geniş bir alan oluşturma çabaları için, İzmit Körfezi doğu kıyılarının doldurulması sonucu başlamıştır. Günümüzde Kocaeli fuarının bulunduğu alan 1969 yılında önce bataklık ve atıl durumda iken doldurularak fuar alanı için 35.000 m²'lik alan oluşturulur ve denizden yer kazanılır (Foto 6). Günümüzde son yapılan kıyı dolgu alanı çalışmaları ile fuar alanı oldukça genişlemiş içinde yapay bir gölde bulunan saha kıyı alanında 400.000 m²'lik alan kaplamaktadır. Fuar alanının güneyi tamamen ıslah edilip, imar ve peyzaj düzenlemesi yapıp kıyı da ki dar alan rekreasyon, turizm alanı ve sulak alan olarak oluşturulmuştur. Kıyı gerisinde ise iş ve ticaret merkezleri bulunur. Bu çalışmalar sırasında kıyı alanı dolgu çalışmaları yapılmıştır. Bütün bu çalışmalar sonucu İzmit Körfezi doğu kıyılarında kıyı kenar çizgisi denizden karaya ve karadan denize doğru değişmiştir. Değişmenin asıl nedeni de tamamen beşeri kaynaklıdır. Aynı zamanda yapılan dolgu çalışmalarında kazanılan arazilerin, karayolu, demiryolu, liman tesisi gibi kullanılması şehir merkezi ve özellikle insanların kıyı ile olan bağlantısının kesilmesine neden olmuştur (Köksal, 2008: 456) (Foto 7).

İzmit Körfezi doğu kıyılarında doğal drenajın bozulmasında dolayı kuzeye doğru olan delta çıkıntısı günümüzde kara yönüne doğru ilerlemesi sonucu kaybolmuştur. Ancak İzmit Körfezi doğu kıyılarının güney kesiminden denize dökülen Kiraz derenin etkisi ile karadan denize doğru bir kıyı çizgisi değişimi meydana gelmiştir (Şekil 3). Sahada geniş bir delta alanı oluşturmuş ve delta setleri ile denize doğru kıyı çizgisi oldukça ilerlemiştir (Foto 7).

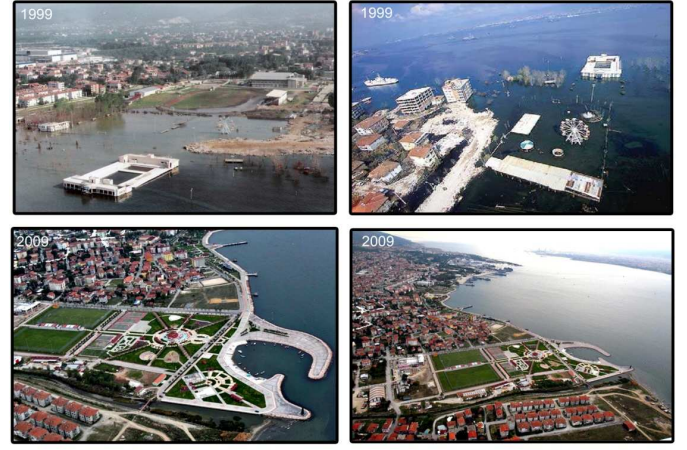
Foto 8: Gölcük-Kavaklı Mevkiinde 17 Ağustos 1999 Marmara Depremi Sonrasındaki Kıyı Çizgisi Değişimleri (Gölcük Belediyesi Arşivi)

İzmit Körfezi kıyılarındaki beşeri kaynaklı müdahaleler sonucu oluşmuş diğer kıyı kenar çizgisi değişim alanları ise, Gölcük Kavaklı sahili, Başiskele kıyı alanındaki sanayi alanlarıdır. Gölcük ve Başiskele arasındaki kıyı sahasında kıyı alanı dolgu çalışmaları özellikle sanayi alanları ve donanma komutanlığının tersane alanı için denizden saha kazanmak amacıyla yapılmıştır. Gölcük-Başiskele kıyı sahasında Ford-Otosan fabrikası, Gölcük tersanesi, Bingo fabrikası ve birkaç tesis için kıyı sahasında, sanayi alanlarının liman faaliyetleri için kıyı dolgu çalışmaları yapılmıştır. Bu durumun yanında Gölcük kavaklı sahilinde tamamen rekreasyon alanı için oluşturulan kıyı alanı 17 Ağustos 1999 Marmara depreminde tamamen sular altında kalmıştır. Bu sahanın yanında zemin açısından gevşek bir alana inşa edilen birçok binada sular altında kalmıştır. Meydana gelen bu değişim sonucu kıyı alanı 2000 yılından sonra tamamen kıyı dolgu çalışmalarıyla tekrar düzenlenerek rekreasyon ve turizm alanı haline getirilmiştir (Foto 8-9).

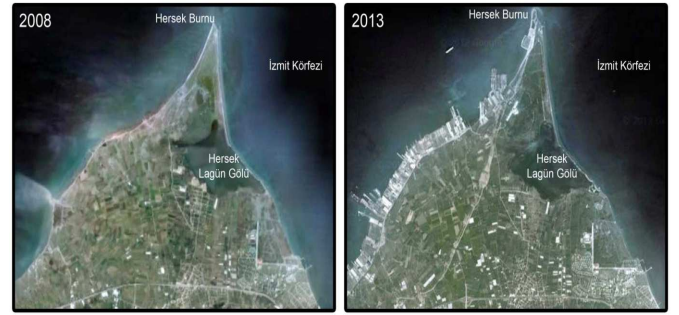
Foto 10: Hersek Deltası Batısında Meydana Gelen Kıyı Çizgisi Değişimlerinin Uydu Görüntüleri

Altınova ilçesinde Hersek deltasının batı kesimi ise denize doğru 300 m.lik bir genişlikte oluşturulan kıyı dolgu alanı çalışmalarıyla meydana gelmiş tersane sahası haline gelmiştir. Bu alanda kıyı kenar çizgisi beşeri kaynaklı olarak karadan denize doğru oldukça fazla bir alanda ilerleme kaydetmiştir. Hersek burnunun biraz güneyinden Çavuşçiftliği'ne kadar 4,5 km.lik saha bataklık ve atıl durumda iken doldurulmuş ve bu sahanın üzerine ise tersaneler inşa edilmiştir (<http://www.altinovatersane.com.tr/index.php/yalova-valiligiraporu?> 27 Mart 2013). Belirtilen bu verilerle İzmit Körfezi içindeki en geniş kıyı alanı dolgu sahasını oluşturmaktadır (Foto 10-11). Kıyı dolgu alanında Yalakdere'nin denize döküldüğü kesimin bulunması ve alüvyal birikim alanı olması sahanın önemli bir doğal ortam alanı olduğunu göstermektedir. Ancak yapılan dolgu çalışmaları sonucu kıyı kenar çizgisinin değişmesi doğal ortamda geri kazanılamayacak büyük değişimlere neden olabilecektir.

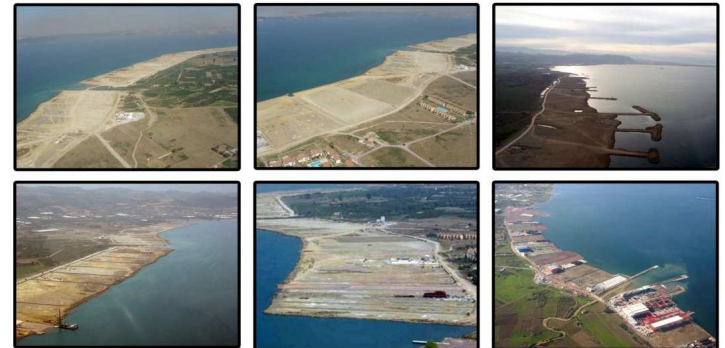
Foto 11: Hersek Deltasında, Günümüzde Tersane Sahası Olan Kıyıların Oluşturulması İçin Yapılan Dolgu Faaliyetleri ve Kıyı Kenar Çizgisindeki Değişimler

Hersek deltasında tersane sahası için yapılan kıyı dolgu çalışmasının dışında yapımına başlanan İstanbul-İzmir otoyolu (O33 Karayolu) İzmit Körfezi köprüsü geçişi içinde kıyıda dolgu çalışmaları yapılmış ve kıyı kenar çizgisi değişmiştir. Özellikle Hersek burnu ve batı kesiminde yapılan çalışmalar önemli bir birikim ve doğal ortam alanı olan sahada etkiler yaratacaktır. Bu etkiler kıyı çizgisinin değişiminde dolaylı en çok kıyı alanları etkilemesi muhtemeldir.
