SÜRMENE-GÜLTEPE KÖYÜ YUKARI KEFELİ MAHALLESİ CAMİİ VE ŞADIRVANI

THE MOSQUE AND FOUNTAIN OF GÜLTEPE (KEFELI) VILLAGE NEAR SÜRMENE

Mehmet YAVUZ*

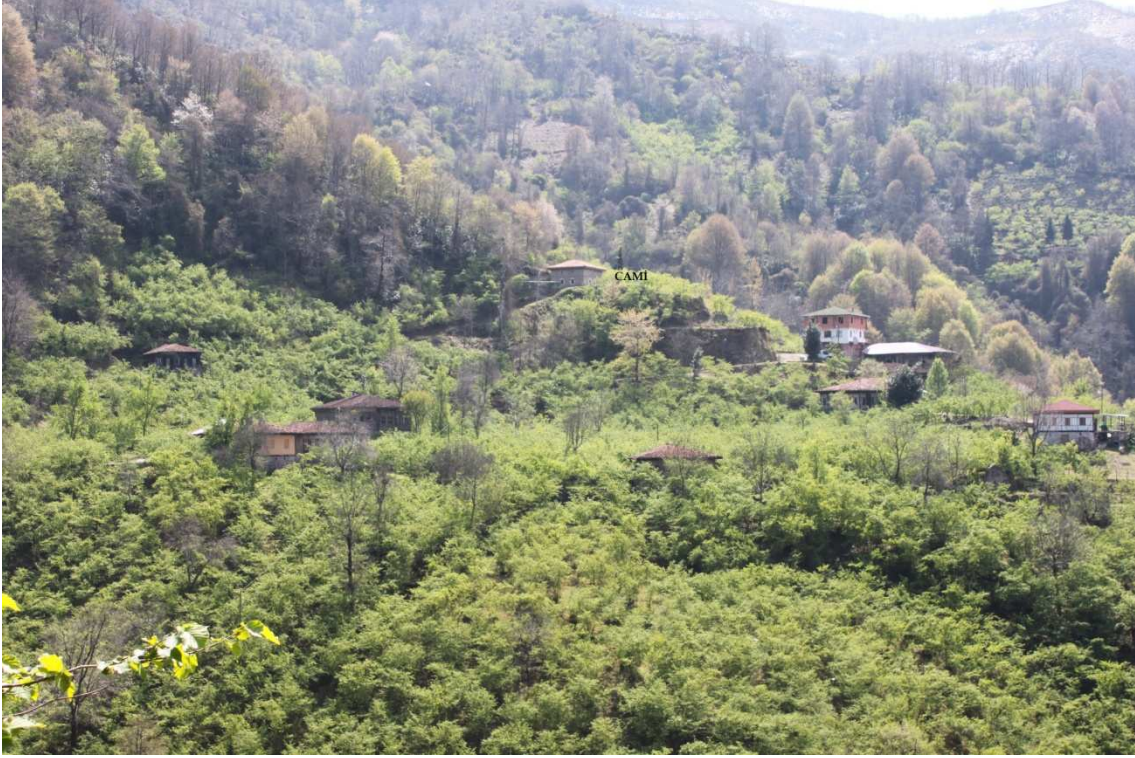
Resim 01: Gültepe Köyü-Yukarı Kefeli Mahallesi

Toprak ve yamaç tesviyesi yapılarak elde edilmiş bu alanda, günümüzde bir cami ile onun güneyinde, 1,65 m mesafede bir şadırvan bulunur. Bu iki yapının dışında, burada aslında bir medrese/sübyan mektebi ile bir de imam konutunun bulunduğunu araştırmalarımız sırasında tespit ettik. Zamanla yok olmuş iki yapıdan, medrese/sübyan mektebi caminin doğusunda, bir istinat duvarı ile düzleştirilen yerde bulunuyordu. Caminin güneydoğu kısmında halen mevcut olan ve yukarı doğru on basamaklı olarak yükselen taş merdiven, söz konusu bu medrese/sübyan mektebine ulaşımı sağlıyordu. İmam konutu ise caminin kuzeydoğusuna denk gelen alanda bulunuyordu (Resim 01, Çizim 01).

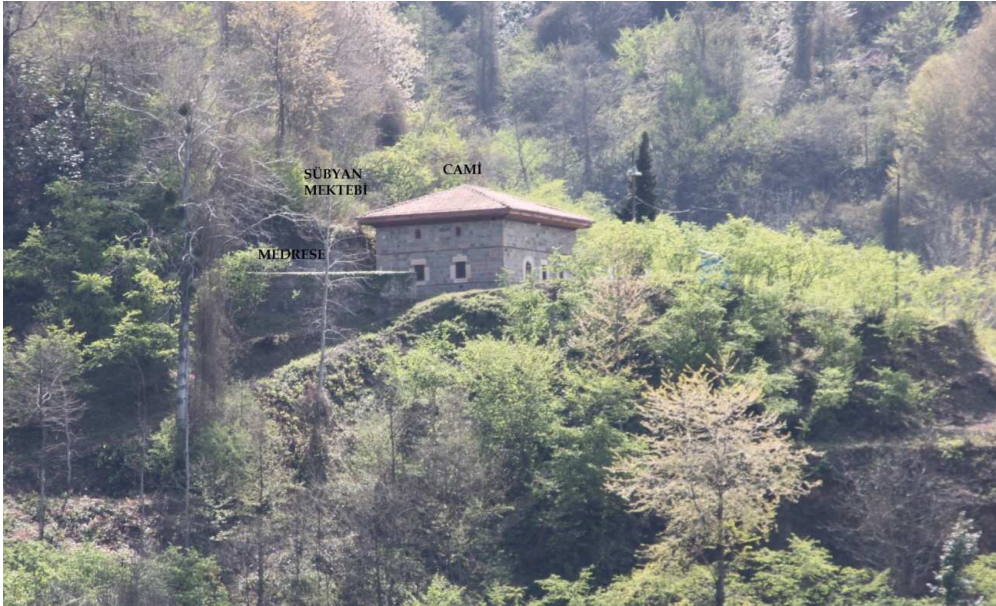
Resim 02: Gültepe Köyü-Yukarı Kefeli Mahallesi Camii

Küçük tepelik bir alana, kuzey-güney istikametinde kurulan cami, 10,50 m x 8,20 m ölçülerinde, basit bir dörtgenden ibarettir (Resim 02, Çizim 02-07). 70 cm kalınlığındaki duvarlar dışta düzgün kesme taş kaplı olup üç sıra ahşap hatıllıdır. Giriş kapısının yerleştirildiği batı cephe aynı zamanda giriş cephesi durumunda olup tek katta iki eşit pencere açıklığına sahiptir. Caminin doğu duvarı aynı zamanda sübyan mektebi istinat duvarının bulunduğu tarafına bakmaktadır. Dolayısıyla kör sayılabilecek bu cephede pencere açıklığına yer verilmemiştir. Buna karşılık kuzeyde ve güneyde iki katlı ikişer pencere ile iç mekân aydınlatılmaya çalışılmıştır. Ancak bu pencereler, güneydeki mihrap ve kuzeydeki mahfil merdiveni nedeniyle aynı eksen üzerinde değildir.

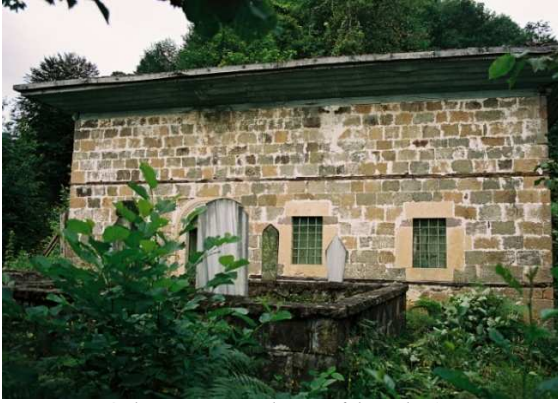
Resim 03: Gültepe Köyü-Yukarı Kefeli Mah. Camii Batı Cephesi (Onarım Öncesi, 2005)

Yapının altında subasman veya taban benzeri bir uygulama görülmez. Dolayısıyla caminin 70 cm kalınlığındaki beden duvarları doğrudan temel duvarlarının devamı şeklinde yükselir. Dışta, üç sıra ahşap hatılların kullanıldığı beden duvarlarında, birinci ahşap hatıla kadar az işçilikli kırma taşlar, geride kalan iki kısımda ise haki ve açık kahve renkli kum taşlarından mamul düzgün kesme taş malzeme kullanılmıştır. Fakat daha önemli görüldüğü anlaşılan giriş kapısı ile alt kat pencere sövelerinde, blok şeklinde, açık renkli tuf taşı (Bayburt taşı) kullanılmıştır. Kireç badanalı iç duvarlar, muhtemelen kırma taştan olup kalın bir sıva tabakası ile kaplanmıştır. Düz ahşap tavanlı olan caminin üzeri ise, geniş saçaklı, dört omuz kırma biçimli ahşap bir çatıyla kapatılmıştır. Ancak 2006 yılında yapılan restorasyon sırasında, çatı ve üzerindeki geleneksel oluklu kiremitler tümüyle yenilenmiştir (Resim 03-07).

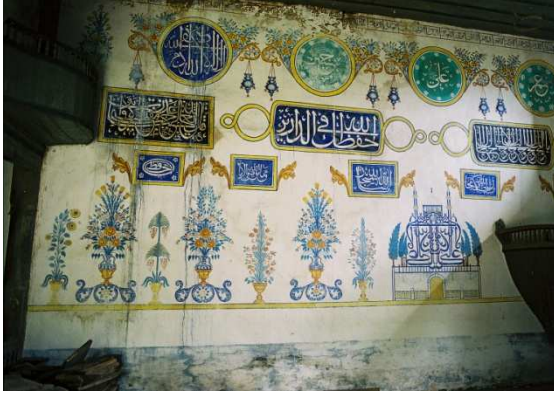
Resim 09: Gültepe Köyü-Yukarı Kefeli Mah. Camii Kalemîşi Bezeme-Doğu Duvarı (Onarım Öncesi)

Doğu duvarı üzerindeki süslemeler de tıpkı batı duvarında olduğu gibi beş sıra halinde ve aynı düzendedir. Aradaki fark, burada pencere açıklığının bulunmamasına bağlı olarak, bitkisel bezemenin fazlalığı ve yazı içeriklerinden ibarettir. Şöyle ki burada da kürsüye yakın kısımda bir 'İstanbul Camisi' tasvir edilmiştir. Ancak bu cami, tek kubbeli ve iki minareli bir cami olup içinde büyük harflerle ve yine aynalı biçimde "*Ali*", ki "*L*" harfi aynı zamanda minareleri de oluşturmakta, ortada "*Ya Fatıma*", en üstte ise "*Allah*" lafzı yazılıdır. Mavi renkli harfler kullanılarak tasvir edilen bu cami de yanlarına simetrik olarak yerleştirilmiş, farklı büyüklükteki üçer selvi ağacı ile kuşatılmıştır (Resim 09, 17, 18).

bir hurma ağacını tasvir eder. Diğeri ise yine bir vazo içine yerleştirilmiş ayçiçeği tasviridir (Resim 09).

Doğu duvarının bezeme programında ikinci sırada beş adet yazı çerçevesi bulunur. Batı duvarındaki yazı çerçeveleri ile aynı formda olan bu yazı çerçevelerinde, sağdan sola doğru birinci çerçevede “*Rabbiyessir vela tuassir rabbi temnim bil hayr*”, ikinci çerçevede “*Resül hikmeti mehafetullah*”, üçüncü çerçevede, “*Maşallah süphanellah*”, dördüncü çerçevede, “*Vema tevfiği illa billah*” ve beşinci çerçevede “*Ya hafiz*” yazılıdır (Resim 09).

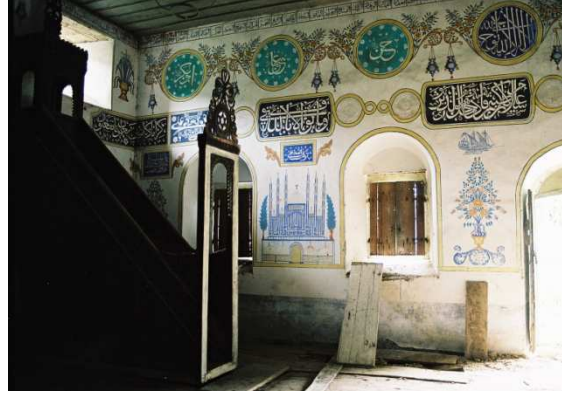
Resim 10: Gültepe Köyü-Yukarı Kefeli Mah. Camii Kalemîşi Bezeme-Batı Duvarı (Onarım Öncesi)

Kalem işi süslemeler duvar yüzeylerine beş sıra halinde işlenmiştir (Resim 10, 14). Batı duvarı üzerinde, birinci sıradaki süslemeler kapı ve pencere aralarını dolduracak şekilde yapılmıştır. Sağda turuncu renkli kâse içine yerleştirilmiş, mavi renkli bir ibrik içinde, dal ve yaprakları mavi, çiçek ve meyveleri turuncu olan bir narçiçeği tasviri bulunur. İki pencere arasında ise altı minareli ve kubbeli bir 'İstanbul Camisi' tasvir edilmiştir. Cami cephesine, minareleri de içine alacak şekilde, Kelime-i Şahadet yazısı, "*Lailahe İllallah Muhammed Resulallah*" yazısı aynalı biçimde ve kufi yazı ile yazılmıştır. Aynı cami tasviri her iki yandan, dorukları içe doğru eğilmiş, yeşil renkli iki selvi ağacı tarafından kuşatılmıştır. İkinci pencere ile köşe arasında kalan boşlukta ise yine bir vazo/ibrik içinden çıkan çiçek motifine yer verilmiştir.

Batı duvarının dördüncü sıra süsleme ögesi olarak ise yanlardan, uçlarına mavi renkli kandillerin asıldığı kıvrık yapraklar ve çiçek motifleri ile süslü, dairesel planlı yazı madalyonları kullanılmıştır. Yine sarı çerçeveli bu madalyonlardan ilkinde, siyah zemin üzerine beyaz renkli harflerle, "*Lailahe illallah nuh nebihullah*" yazılıdır. Geride kalan üç madalyon içinde ise, türkuaz renkli zemin üzerine beyaz renkli harflerle, "*Hasan*", Hazreti Peygamberin torunu ile dört halifeden, "*Osman*" ve "*Ebubekir*"in isimleri yazılıdır (Resim 10).

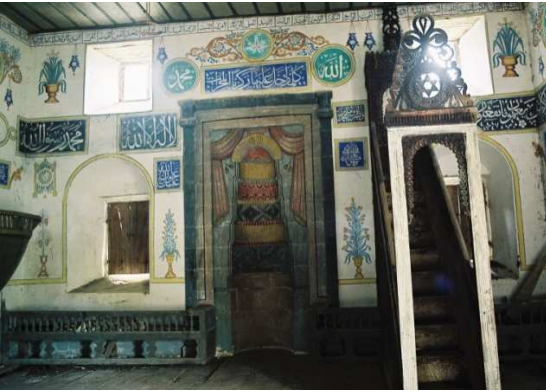
Resim 11: Gültepe Köyü-Yukarı Kefeli Mah. Camii Kalemîşi Bezeme-Kible Duvarı (Onarım Öncesi)

Mihrap duvarındaki bitkisel süslemeler diğer duvarlardakilere kıyasla daha azdır. Bunlardan ikisi mihrabın sağında ve solunda, karşılıklı olarak, yüksekçe kaideli birer vazo içinde, yeşil yapraklı, narçiçekli ve nar meyveli iki bitki tasviridir. Bir üçüncüsü bitki örneği ise kible duvarındaki sol pencerenin solundaki boşlukta yine kaideli bir vazo içinde meyveli bir hurma ağacı tasvir edilmiştir. Bu ağacın üzerinde ise bitkisel yapraklarla bezeli bir duvar saati tasvir edilmiştir (Resim 11).

3,27 m x 1,75 m ölçülerindeki mihrap düzgün kesme taş malzemeden yapılmış olup, altı kademelidir. Mihrabın çeyrek kubbe şeklinde sonlandırılan yaşmak kısmı 33 dilimli sivri bir kabartma kemeri ile vurgulanmıştır. Yanlardan iki sade bordürle kuşatılan mihrap tümüyle boyatılmıştır. Altın yaldız, vişne çürüğü, açık kahve, siyah ve kurşun renklerinin kullanılmasıyla yapılan boyama işinde en dikkat çeken uygulama, üst kısımlarından bağlanıp kenara doğru açılmış vaziyette resmedilen perde tasviridir. Bunun dışında iki, dört ve beşinci kademe içlerine de yine boya ile basit geometrik ve bitkisel bezemeler yapılmıştır (Resim 11, 13, Çizim 09).

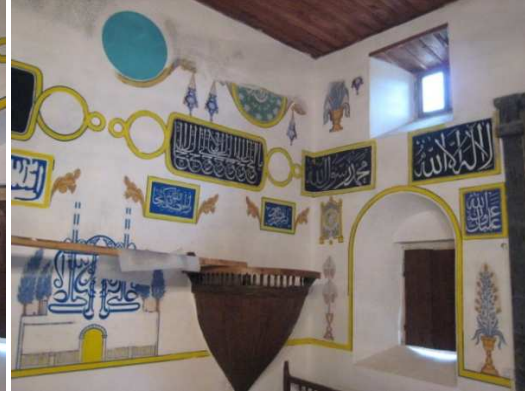
Resim 18: Duvar Süslemeleri (Onarım Sırası)

Doğu duvarının güney ucunda ve duvara yerleştirilen vaaz kürsüsü de ahşaptan yapılmıştır. Yarı kesik koni şeklindeki kürsünün yerden yüksekliği 1,50 m, çap genişliği ise 1,38 m’dir. Bitiş kısmında 18 cm yüksekliğinde torna işçilikli bir sıra korkuluğu olan kürsünün göğüs kısmında bir sıra da basit geometrik süsleme bulunur (Resim 18).

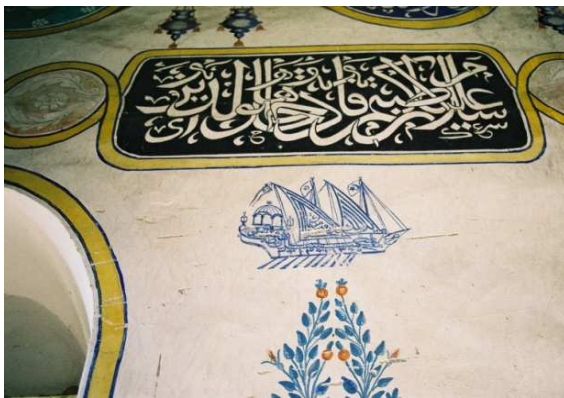
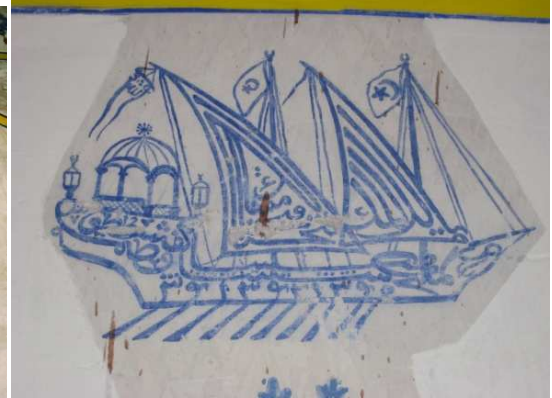
Batı duvarında, ikinci sırada üç süsleme ögesine yer verilmiştir. Bunlardan en sağdaki bir gemi resmi (Resim 19, 20). Aslında üç yelkenli ve kürekli bir kalyon olan bu gemi tasvirinde ilginç detaylar saklıdır. Şöyle ki en altta, küreklerin bağlı olduğu kısımlarda birtakım rakamlar görülmektedir. Bunların hemen üzerinde ise bazı yazılar mevcuttur ki bunlardan bazıları; "*Mislina ve Meksellina*" şeklinde okunuyor. Geminin arka kısmında, ilginç biçimde, kubbeli bir şadırvan resmi bulunur ki onun altında da "*Kefeşatayyuş*" ve "*Kıtmir*" isimleri yazıyor. Bütün bu isimler arasında bize burada "*Eshab-ı Kehf (Mağara Ehli)*", yani yedi uyurların isimlerinin yazılı olduğunu gösteriyor. Bu yazıların dışında geminin yelkenlerinden birinde "*Maşallah*", diğerinde ise "*İnna fethna leke fethan mübina*", yani Fetih Ayet-i yazıyor. Geminin direklerinden ikisinde birer Türk bayrağı dalgalanırken, üçüncü yelkenin ucunda, üzerinde "*Allah*" yazılı bir flama bulunur. Bu tür sembollerle donatılan bu geminin aslında bir

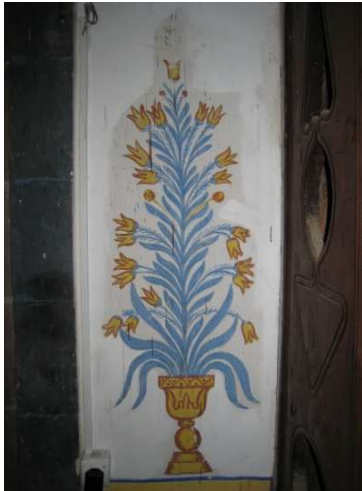
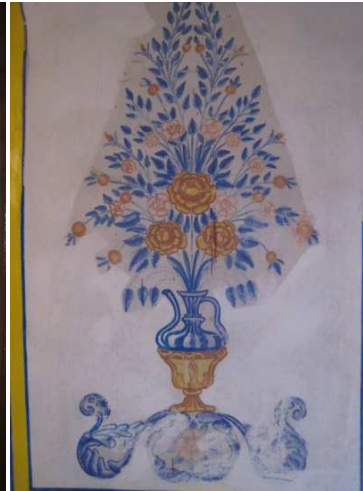
Bezeme programındaki, kalemî bitkisel bezeme öğeleri vazo ve ibriklerden çıkan nar ağacı ve çiçekleri ile bitki yaprakları, hurma ve selvi ağaçları gibi motifler sınırlıdır. Ancak duvar tasvirleri arasında yer alan bitki süslemeleri yazılar kadar başarılı değildir. Dolayısıyla kabaca ve amatörce resmedilmişlerdir denilebilir (Resim 21, 22).

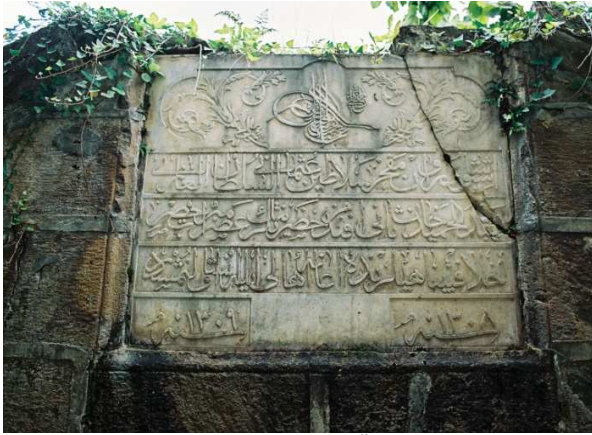
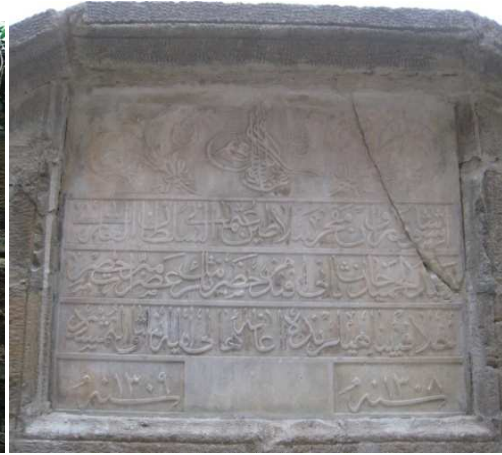
Ana cephe üzerindeki mermer kitabeye göre bu şadırvan, Sultan II. Abdülhamid zamanında, H.1308-M.1890 yılında, köy halkının bağışları ile yaptırılmıştır (Resim 26, 27).

Cephenin üst bölümü aslında alt bölümdeki düzenlemenin devamı şeklindedir. Burada dikkati çeken en önemli farklılık, bu su hazneli şadırvanın üstünün, 15cm kalınlığında, ortası düz, yanları meyilli, kırma bir taş örtü ile kapatılmış olmasıdır. Onarım öncesinde kısmen harap olmuş olan bu bölüm de tıpkı alt bölümde olduğu gibi yanlardan aynı genişlikte fakat daha az kalın birer plasterle kuşatılmıştı. Yine cephe ortasındaki kornişle paralellik oluşturmak amacıyla taş örtünün saçak kısmı aynı kalınlıkta silmeli bir kornişe dönüştürülmüştür. Bu bölümün tam ortasında ise şadırvanın en dikkat çeken ögesi mermer kitabe bulunur (Resim 26, 27).

Kitabe, taş örtü düzlüğünün saçak kornişini altında bulunur. 75 cm eninde ve 95 cm yüksekliğindeki bu kitabe beyaz mermerden olup temiz bir işçiliğe sahiptir. Mermer kitabe levhası çökertme biçiminde beş yatay bölüme ayrılarak işlenmiştir. Diğerlerine göre daha geniş olan en üstteki bölüm bir kartuş biçiminde tasarlanmış olup ortasında küçük ölçekli harflerle yazılmış “El Gazi” yazısı ile Sultan II. Abdülhamid’in, “*Abdulhamid han bin Abdülmecid el-muzaffer daima*” içerikli ve büyük ölçekli tuğrası yan yana bulunur. Bunlar her iki yandan, saplarına kurdele bağlı, stilize edilmiş rumi ve nar çiçekli kıvrık dallarla kuşatılmıştır.

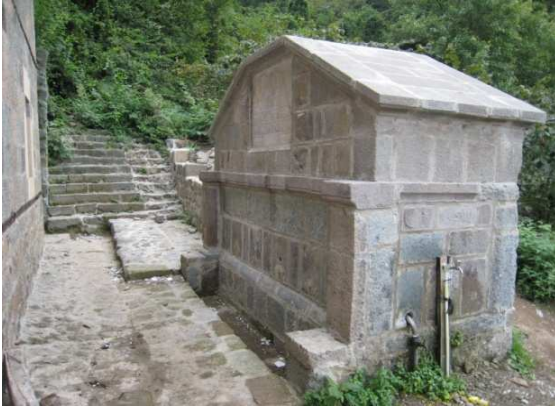
Resim 28: Şadırvan Kuzey- ve Batı Cephesi (Onarım Sonrası, 2006)

3,40 m x 1,45 m ölçülerinde, yatay dörtgen bir kütle arz eden şadırvanın toplam yüksekliği 2,43 m, eni ise 1,65 m'dir. Şadırvan cephe tasarımı itibariyle iki bölümden oluşur. 1,30 m yüksekliğindeki alt bölüm derin bir yalaka başlar. Dört adet lüleyle sahip olduğu anlaşılan şadırvanın cephesinin, kaide kısmından sonra bir miktar geri çekilmiş olması, buranın abdest almak amacıyla, ayak taşı şeklinde düzenlenmiş olmasından kaynaklanır ki, bu da şadırvanların tipik özelliklerindedir. 3,38 m genişliğindeki merkezi kısım yanlardan 35 cm genişliğinde birer plaster ile kuşatılmış ve 12 cm kalınlığında, silmeli bir korniş ile üst bölümden ayrılmıştır. Bu plaster diplerinde, kaide mahiyetinde, 28 cm yüksekliğinde ve 35 cm genişliğinde birer taş sekiye yer verilirken yukarıda, bitiş kısımlarına, cephe kornişli uzatılmak suretiyle, sade birer başlık yapılmıştır (Resim 28, Çizim 10, 11).

Şadırvan¹⁸, caminin güneyinde, kible duvarına 1,65 m mesafede, bağımsız küçük bir yapıdır. 2006 yılındaki onarımdan önce şadırvan da tıpkı camide olduğu gibi kendi kaderine terk edilmiş, etrafı ve üstü yabani ot ve bitkilerle kaplanmış, bazı kısımları da tahrip olmuştu (Resim 24-26). Ancak 2006 yılında Vakıflar Bölge Müdürlüğü'nce yaptırılan ve başarılı diyebileceğimiz bir restorasyon çalışması ile Şadırvanın etrafı açılmış, yıkık olan kısımları tamamlanmış ve tümüyle basit mekanik yöntemle temizlenmiştir (Resim 27-29, Çizim 10, 11).

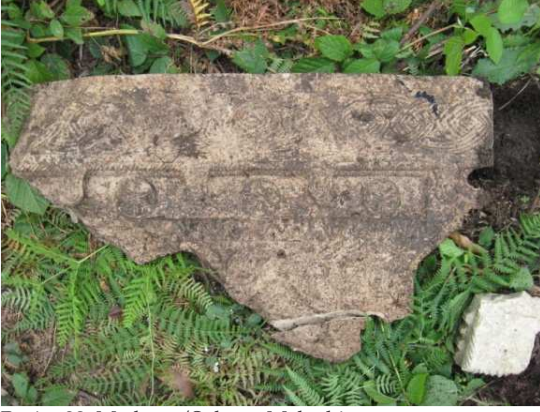
Resim 32: Medrese/Sübyan Mektebi Ocaklığa Ait Bezeli Taş (2006)

Her ikisi de küçük ölçekli ve oldukça mütevazı oldukları anlaşılan bu yıkık yapılardan medrese/sübyan mektebinin bulunduğu yerde ocak nişine ait bezeli taş parçaları ve inşaat artıkları geride kalmış (Resim 32) ise de imam konutundan kuzeydeki temel istinat duvarı ve bazı kiremit kırıkları dışında hiçbir şey günümüze ulaşmamıştır. Dolayısıyla bütün bu yapılar, yani mevcut cami ve şadırvan ile yıkık olan medrese/sübyan mektebi ile imam konutu, birlikte düşünüldüğünde aslında burada bir "minyatür külliye"den bahsetmek de mümkündür.

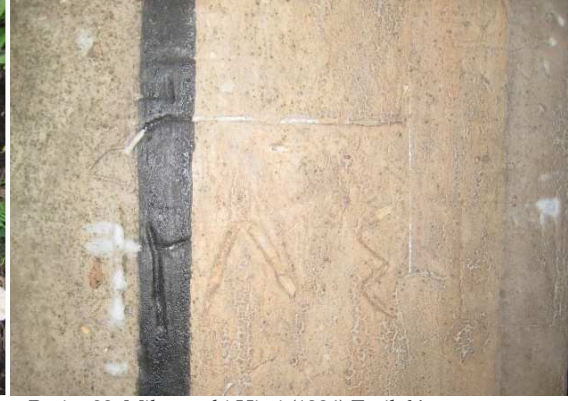
Resim 33: Mihraptaki Hicri (1284) Tarih Yazısı

Caminin beden duvarları üzerinde yapım yılına işaret edecek herhangi bir kitabe yoktur. Ancak mihrabın yan yüzünde, kazıma tekniği ile sonradan yazıldığı anlaşılan H. 1284 tarihi okunmaktadır (Resim 33). Miladi 1867 yılına denk gelen bu tarih muhtemelen mihrabın yapım tarihine işaret eder. Dolayısıyla caminin inşaatının M. 1867 yılında veya hemen öncesi bir tarihte bitmiş olabileceği kabul edilebilir. Kırim'dan gelen son göçlerin 1856-1876 yılları arasında artış göstermesi, caminin yapım tarihi olarak verdiğimiz 1867 yılının doğru olabileceğini gösterir. Şadırvan üzerinde bulunan Sultan II. Abdülhamid tuğralı mermer kitabe (Resim 26,27) üzerinde ise iki ayrı tarih kaydı bulunur. Açıkça şadırvanın yapım yıllarına işaret eden bu tarihler H. 1308 ve yine H. 1309 yıllarını gösterir. Miladi 1890 yılına denk düşen bu tarih caminin yapımından 23 yıl sonrasına işaret eder.
