Uluslararası Sosyal Araştırmalar Dergisi

BULANCAK ACISU KAYA KİLİSESİ BULANCAK ACISU CAVE CHURCH

Hasan BUYRUK*

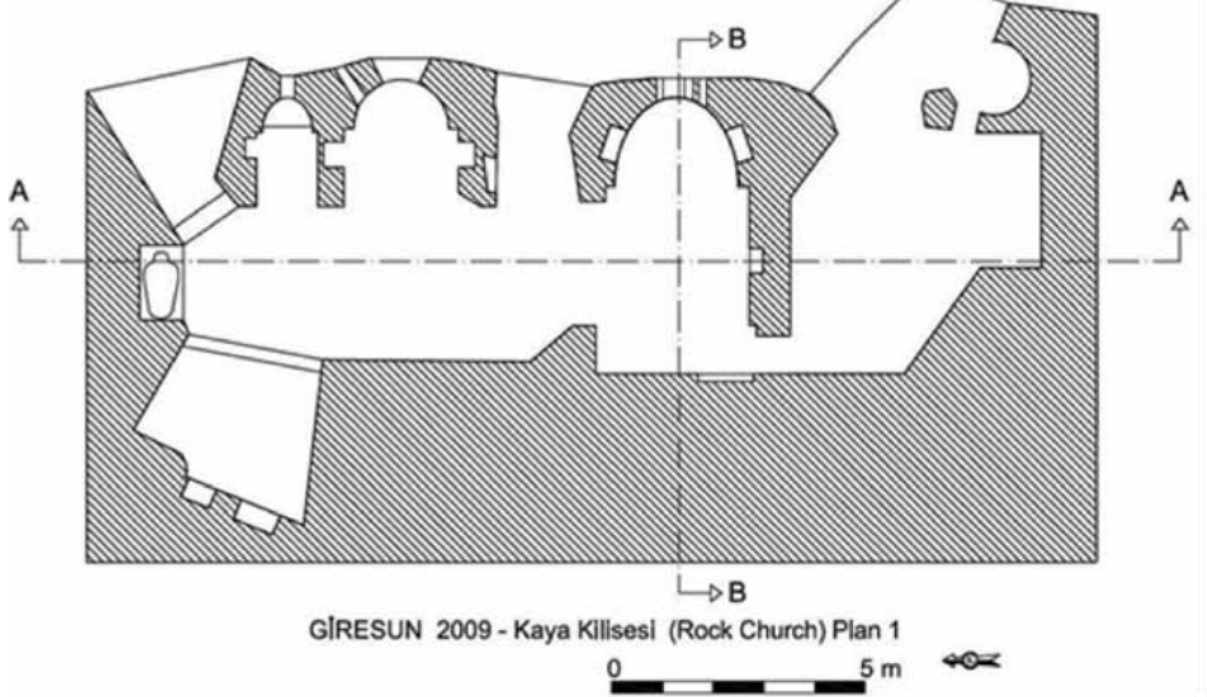
Çizim 1: Bulancak AcısuKaya Kilisesi Planı (Doksantalı- Aslan- Mimirolu).

İncivez Deresi'nin yaklaşık 300 m. batısında bulunan, günümüzde etrafı fındık ağaçları ile çevrili bir ana kaya kütleli bulunmaktadır. Halk arasında "At Mağarası" ve "Acısu Mağarası" olarak bilinen kaya kilisesi, bu ana kaya içerisine oyularak meydana getirilmiştir. Kısmen iki katlı olarak oluşturulan yapı, birinci katta kuzey-güney ekseninde uzanmaktadır. Kayalara oyulan 300 cm. yüksekliğindeki mekânlar birbirleri ile bağlantılı olarak değerlendirilmiştir (Çizim.1). Kaya kütlelerinin doğusuna yerleştirilen üç apsis ve batıya doğru bağlantıları göz önünde tutulursa, iç düzenlemenin küçük ibadet mekânları şeklinde (Şapel) yapıldığını söylemek mümkündür. Güney tarafta bu mekânlara bağlantılı olarak, 75 cm genişlik ve 200 cm yüksekliğinde bir kapıyla geçit sağlanan birbiriyle bağlantılı başka iki mekân daha bulunmaktadır (Çizim.1-2)). Bu mekânın doğu tarafı tamamıyla yıkıldığından dolayı işlevi hakkında bir fikir yürütmek zordur. Ancak, kuzey-güney düzenlemesi ve genel şema göz önünde tutulduğunda burasının da diğer mekânlar gibi düzenlenmesi kuvvetle muhtemeldir.

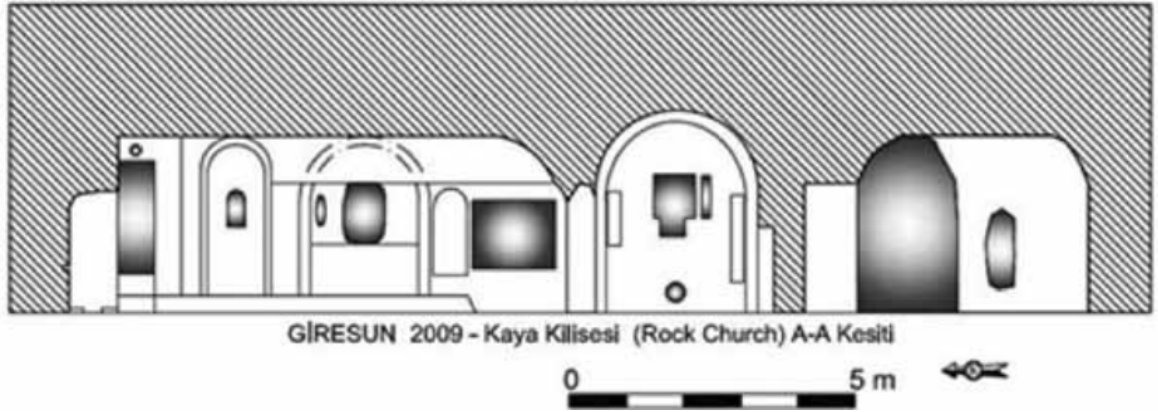
Çizim 2: Bulancak AcısuKaya Kilisesi Kesiti (Doksantalı- Aslan- Mimirolu).

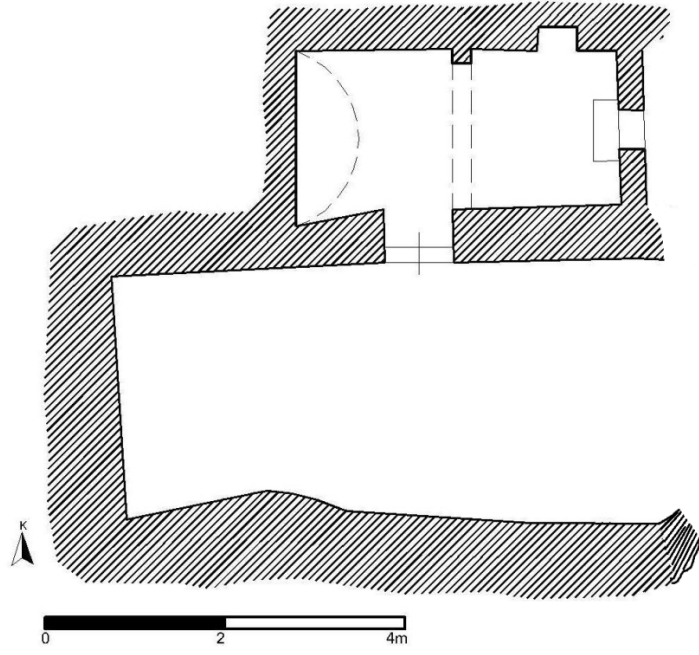
Çizim 3: Bulancak Acısu Kaya Kilisesi 2. Kat Planı.

Kilisenin ikinci katı, birinci kat giriş kapısının ve bitişiğindeki birinci apsisli bölümün hemen üstünden başlayıp, kuzeye doğru devam etmektedir. İkinci kat, kuzey- güney yönde uzanan, biri büyük diğeri küçük bitişik iki odadan meydana gelmektedir (Çizim:3). Odalar, doğu-batı doğrultusunda düzenlenmiştir. İkinci kata ulaşımı sağlayan herhangi bir merdiven, geçit veya mimari elaman bulunmamaktadır. Muhtemelen ahşap bir merdiven kullanılıyordu. Yerden yaklaşık 350-400 cm. yükseklikte inşa edilen bu iki mekân birinci katta olduğu gibi kayalar oyularak oluşturulmuştur.

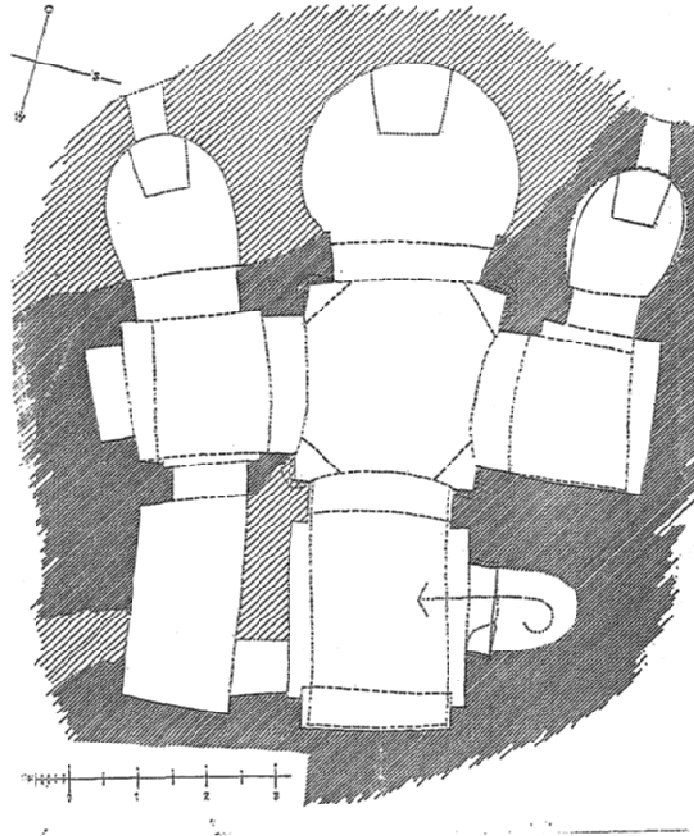
Ihlara Ağaçalı Kilisesi, Plan

Çizim 4: Ihlara Ağaçalı Kilisesi Planı (Olçay, Yelda)

Bulancak Acısu Kaya Kilisesi, Kapadokya Bölgesi kaya kiliseleriyle karşılaştırıldığında, birebir olmasa da genel yönleriyle yakın benzerlikler göstermektedir. Kapadokya Bölgesi kiliseleri tek nefli, üç nefli, Yunan Haçı vb. gibi çeşitli plan tipleri gösterirken Bulancak Acısu Kaya kilisesi belirgin bir plan tipi ortaya koymamaktadır. Ana kayaya oyulması, birçok apsisten oluşması, fazla olmasa bile yerleşim yeri dışında olması, ortak özellikler olarak karşımıza çıkmaktadır. Plan kuruluşu olarak değerlendirildiğinde, genel şema olarak olmasa bile apsizli kısım ve bunların bağlandıkları mekân itibarı ile İhlara Ağaçalı Kilisesi ile benzerlik gösterdiği görülmektedir (Plan:4). Ağaçalı Kilisesi'nde batı tarafta oluşturulan iki mekân, Acısu Kaya

Kilisesi'nde apsislerin güneyinde yer almaktadır. Yine Ağaçalı Kilisesi ile Acısu Kaya Kilisesi'nin kuzey mekânları kapı dışında yakın benzerlik içindedirler (Plan: 1,4).

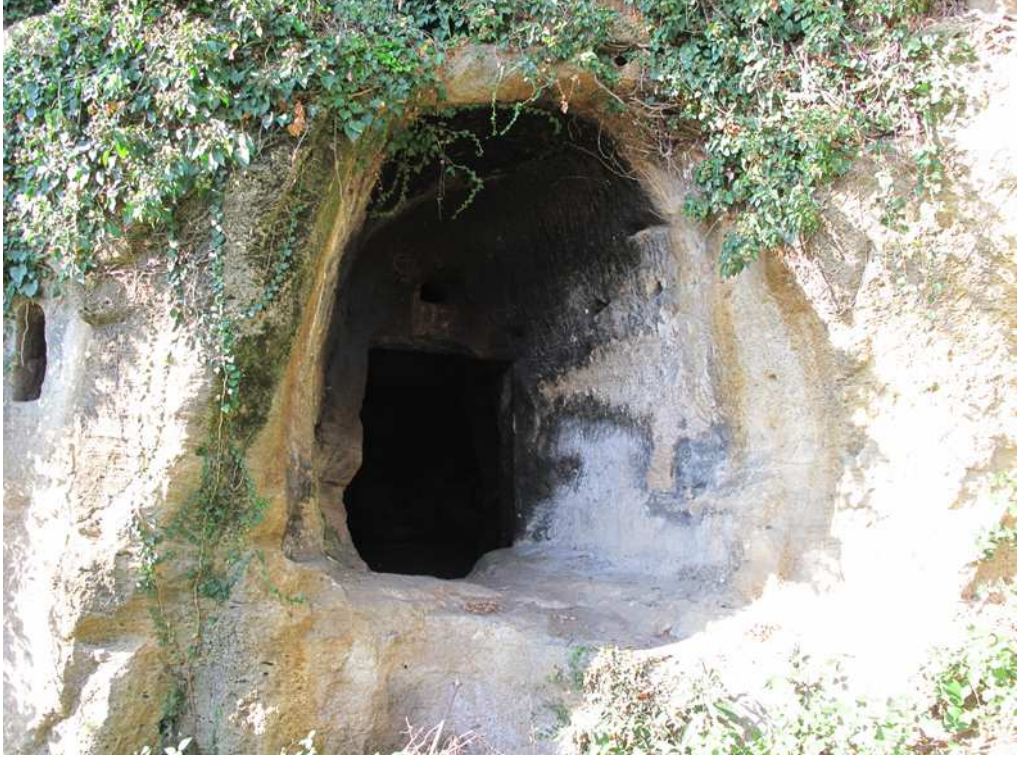
Resim 1: 1. Kat Giriş Kapısı.

Birinci kata giriş, kuzey taraftan bir kapıyla sağlanmaktadır. Giriş kapısının ön tarafı beşik tonoz örtülü eyvan şeklindedir. Kayaların kesilmesiyle oluşturulan lentolu kapının genişliği 128 cm. yüksekliği ise 220 cm.'dir (Resim:1). Giriş kapısının üst tarafına, lentonun ortasına denk gelen yerde yuvarlak bir pencere açılmıştır. Kilisenin iç kısmı, giriş kapısının önünden başlayıp, kuzeyden güneye doğru birbirine bitişik mekânlardan oluşmuştur. Doğu-batı yönünde uzanan apsisli bölümlerin batı tarafları hol şeklinde düzenlemeyle elde edilen ortak bir mekâna açılmaktadır (Resim:2). Bu mekânın üst tarafındaki kayalar aynalı tonozla benzer bir formda kesilerek özellikle vurgulanmıştır. Günümüze ulaşan izler, üst tarafın beyazımtırak renkte bir sıvayla kapatıldığını göstermektedir (Resim:3). Muhtemelen bu kısım çeşitli desen ve resimlerle süslenmişti.

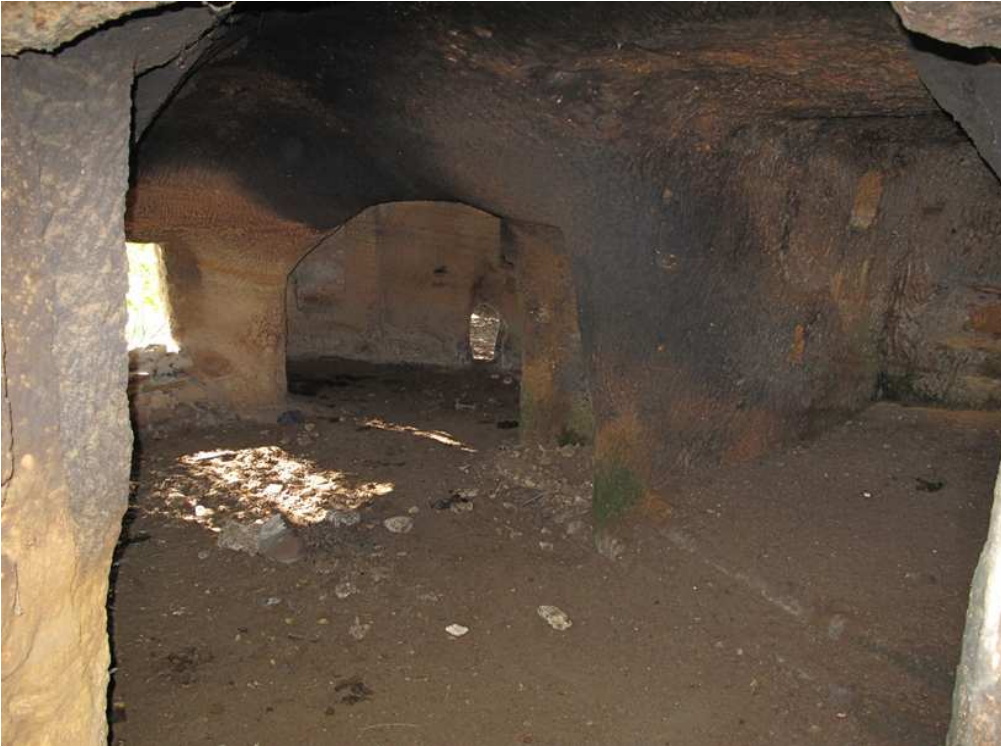
Resim 2: 1.Kat İç Mekân.

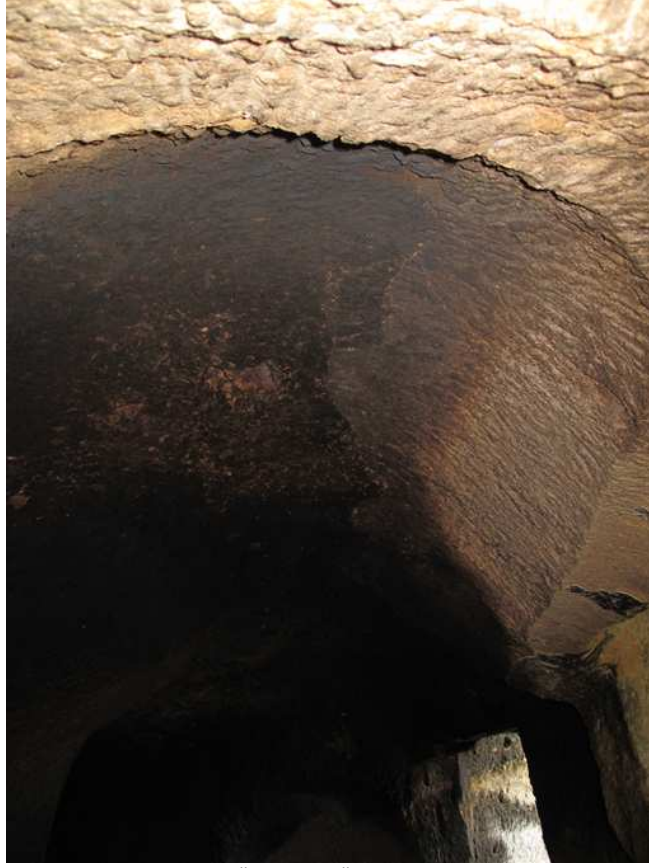
Resim 3: 1. Kat Üst Tonoz Örtü ve Sıva Parçaları.

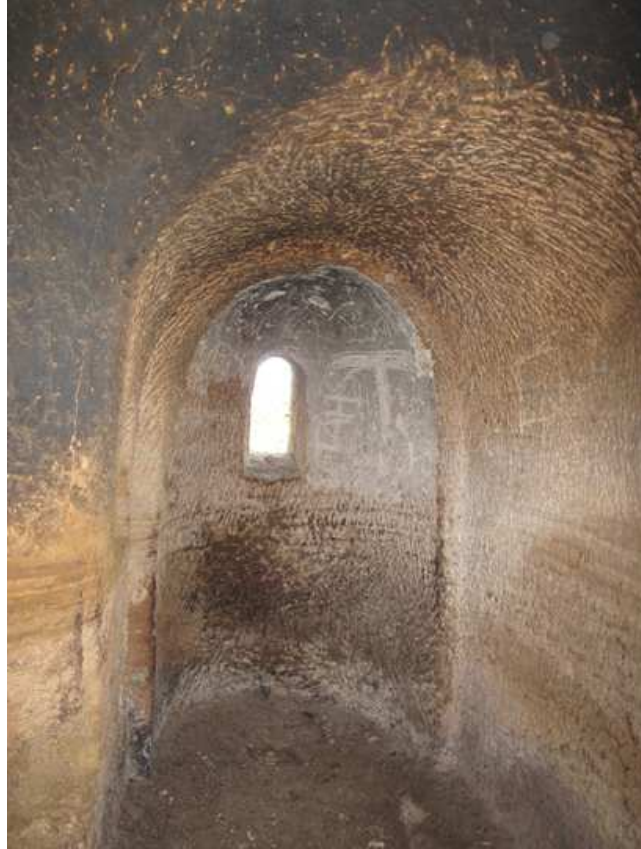
Resim 4: 1. Kat, 1. Kısım Apsisi

Giriş kapısının hemen önündeki birinci kısım, 85 cm. çapında yuvarlak bir apsisle sahiptir. Apsis, 32 cm. genişlik, 54 cm. derinlik ve 64 cm. yüksekliğinde yuvarlak kemerli bir pencereyle dışa açılmaktadır (Resim:4). Birinci kısmın tek açıklığı bu penceredir. Yuvarlak tonoz örtü şeklinde oluşturulan üst örtüyü, 10 cm kalınlığında süsleme amaçlı yuvarlak bir kemer taşıyor. 154 cm genişliğindeki apsisin kuzey duvarında, 40 cm. genişliğinde, 23 cm. derinliğinde ve 60 cm. yüksekliğinde bir niş yer almaktadır. Birinci kısım, batı yönüyle diğer kısımları dik kesen hole bağlanmaktadır. Birinci kısmın biraz çaprazında, kuzeybatısında, düzgün olmayan kareye benzer bir mekân oluşturulmuştur. Burası da doğu yönüyle hole açılmaktadır, hatta birinci kısmın uzantısı konumunda bir şema göstermektedir. Üst tarafı düz örtü şeklinde düzenlenmiş olan bu kısmın kuzey ve batı duvarlarında nişler bulunmaktadır. Kuzey duvarında bulunan niş, 150 cm genişliği ile nişlerin en büyüğünü oluşturmaktadır. Batı duvarındaki nişler ise kuzeyden güneye doğru, 30 x 19 x 25, 60 x 30 x 50, 55 x 30 x 50 ölçülerinde üç adet olarak sıralanmaktadır.

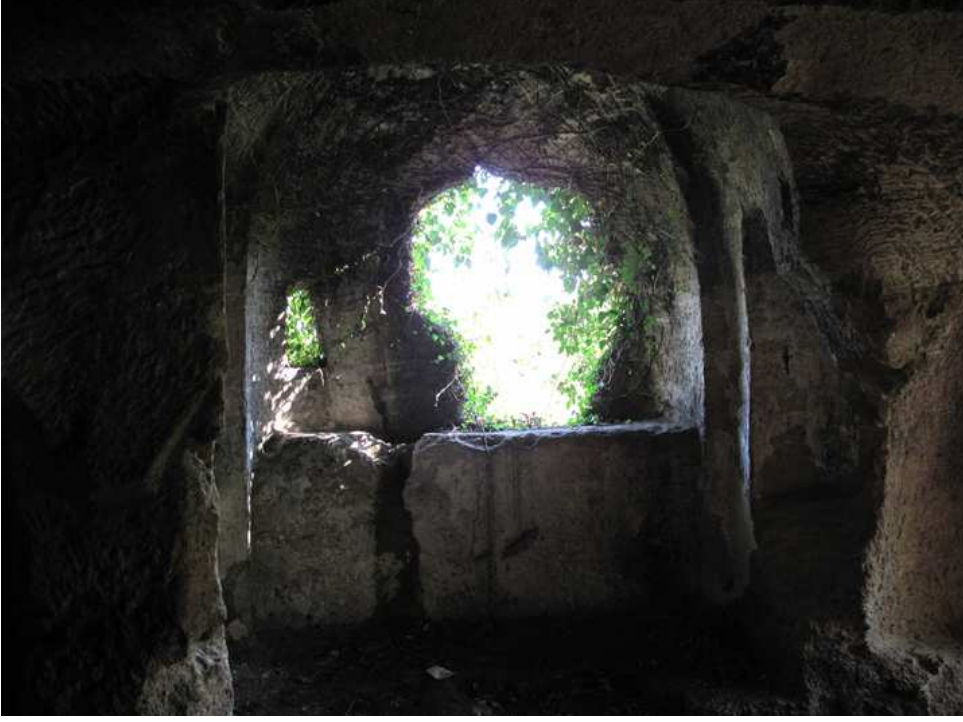
Resim 5: 1. Kat, 2. Kısım Apsisi

Birinci kısmın bitişğinde yer alan apsisli ikinci kısım, birinci kısma oranla daha büyük ölçülerde inşa edilmiştir. 120 cm. çapındaki apsis dışarıya iki pencere ile açılmaktadır. Pencerelerden ortadaki daha büyük olanı oldukça tahrip olduğundan sağlıklı bir ölçü almak olası değildir (Resim:5). Büyük pencerenin kuzeyindeki küçük pencere sağlam olup, 26 cm. genişliğinde, 55 cm. derinliğinde ve 52 cm yüksekliğindedir. Pencere önünde yerden yaklaşık 150 cm yükseklikte ve 30 cm. genişlikte bir kaide oluşturulmuştur. Apsis ile naos kademelendirilmiş bir kemerle ayrılmaktadır. Beşik tonoz örtülü naos kısmı 250 cm genişliktedir. Naos'un kuzey ve güney duvarlarına karşılıklı yuvarlak kemerli birer niş oyulmuştur. Bunlardan kuzey niş; 47 cm genişliğinde, 32 cm. derinliğinde ve 80 cm. yüksekliğindeyken, güney niş 32 cm. genişlik, 33 cm. derinlik ve 127 cm. yükseklik ile diğerine oranla daha farklı bir ölçü vermektedir. Güney nişin batı tarafının bir kısmı tahrip olmuş durumdadır. Batı tarafıyla diğer apsislerin ortak alanına bağlanan bu kısmın duvarları ve tonoz örtü biçimli üst tavanı diğerlerine oranla daha özenli bir şekilde beyazımtırak bir sıva ile kaplanmıştır. Günümüzde bir hayli tahrip olan sıvalardan bazı kısımlar varlığını sürdürmektedir (Resim:6).

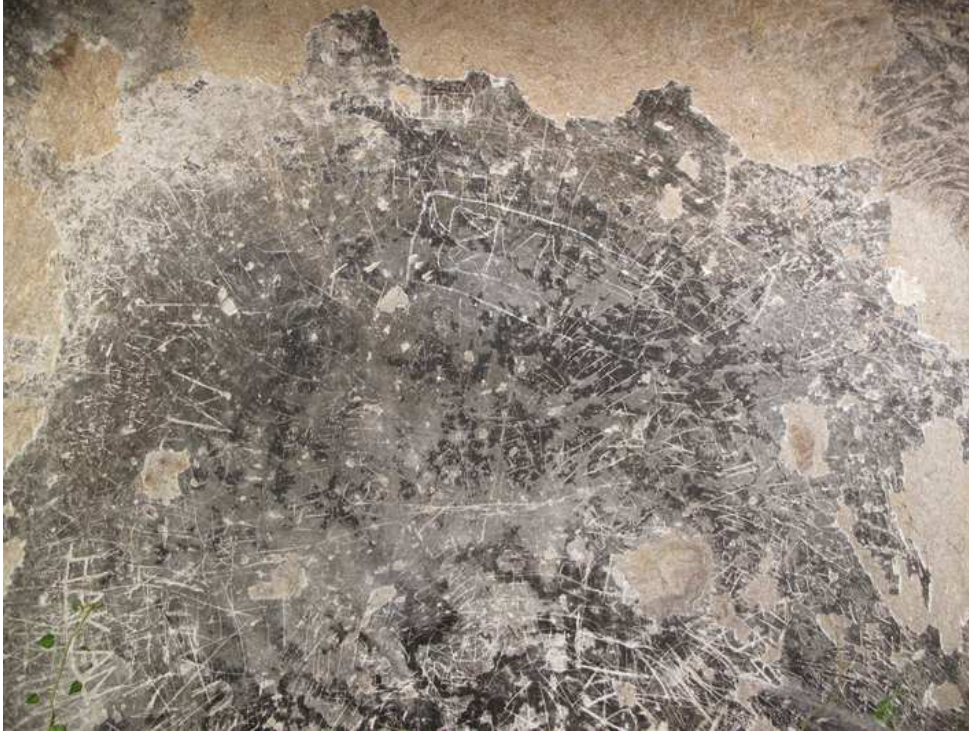
Resim 6: 1. Kat, 2. Kısım Üst Örtüdeki Sıva İzleri

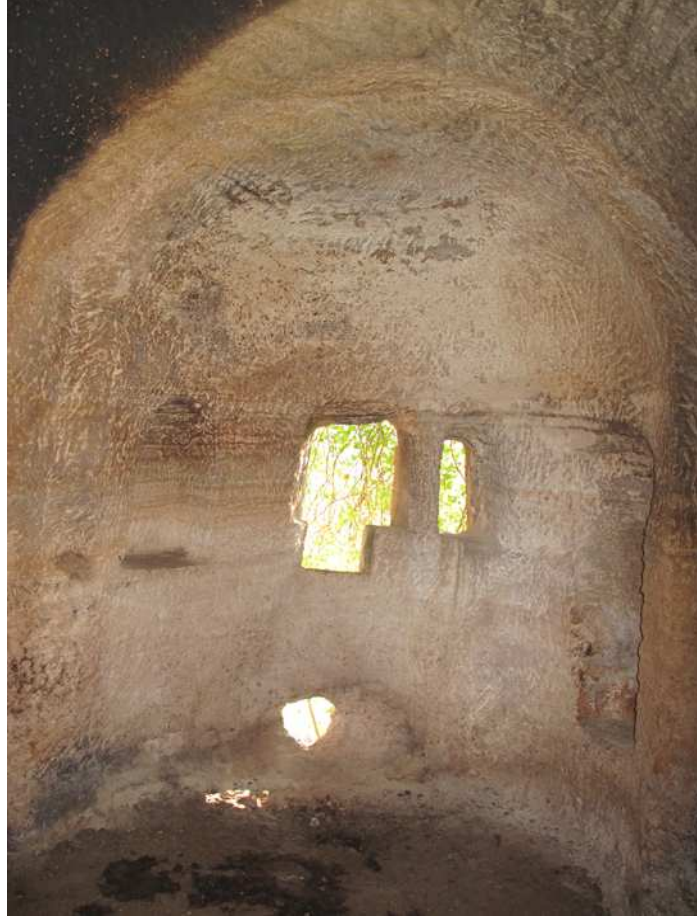
Resim 7: 1. Kat, 3. Kısım Apsisi.

İbadet mekânının üçüncü kısmı, güney başta yer almaktadır. Ölçü olarak diğerlerine oranla daha büyük olduğu anlaşılıyor. Üçüncü kısmın kuzey tarafı diğer mekânlarla aynı uzunlukta iken, güney duvar uzatılarak dikdörtgen mekân elde edilmeye çalışılmıştır. 160 cm. çapındaki yuvarlak apsis dışarıya iki pencere ile açılmaktadır. Pencereleden kuzey tarafta olanı, diğerine oranla daha büyük ölçülerde ve ters "L" harfine benzer bir şekilde yapılmıştır. Bu yönüyle ve üst tarafının düz oluşuyla diğerlerinden ayrılmaktadır. Pencere, alt dar kısımda 43 cm. üst geniş kısımda 80 cm. genişliğinde, 48 cm. derinliğinde ve 110 cm. yüksekliğindedir. Güneydeki diğer pencere yuvarlak formu olup, 40 cm. genişliğinde, 54 cm. derinliğinde ve 75 cm yüksekliğindedir. İki pencere arasındaki kaya duvar 10 cm. kalınlığındadır. Pencereilerin alt tarafında görülen yuvarlak açıklık orijinal olmayıp, tahribat sonucu oluşmuştur (Resim:7). İkinci kısmın batı duvarında, güney kısma açılan kapının hemen yanında büyükçe bir niş daha bulunmaktadır. Nişin içinde bulunduğu üçüncü kısmın batı duvarı yuvarlak bir kemerle sonlanmaktadır. Nişin derinliği diğerlerine oranla oldukça azdır. Niş, 110 cm. genişliğinde, 15 cm. derinliğinde ve 173 cm. yüksekliğindedir. Nişin hemen yanındaki kapı ise 75 cm. genişliğinde, 38 cm. derinliğinde ve 200 cm. yüksekliğindedir. Kapının doğusunda bulunan bir başka niş tahribata uğrayarak zarar görmüştür. Nişin olduğu yerde günümüzde düzgün olmayan bir delik bulunmaktadır.

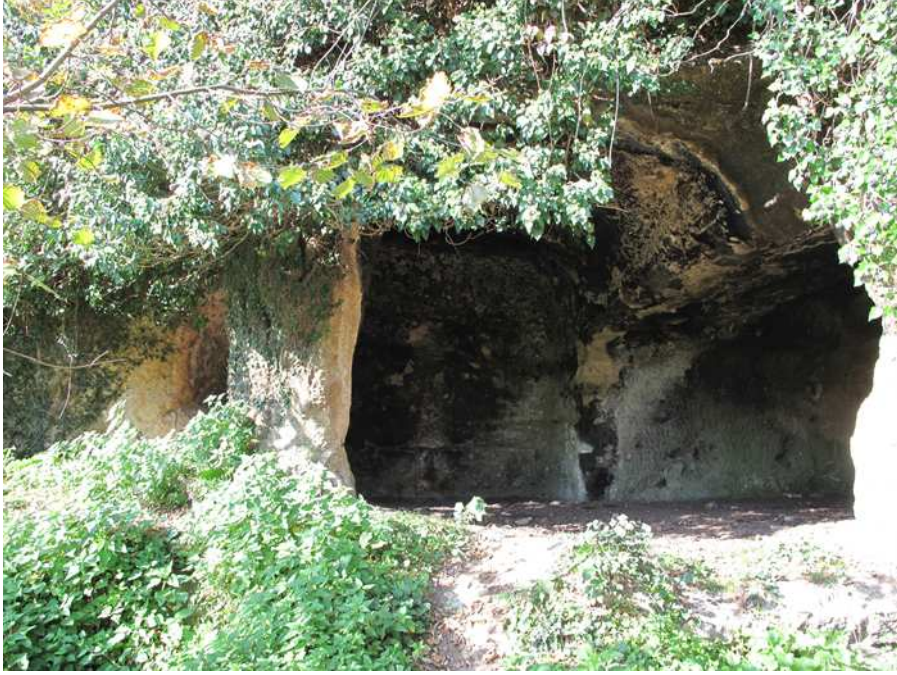
Resim 8: 1. Kat Güney Kısım Mekânları.

Üçüncü kısmın güneyinde, birbiriyle bağlantılı ikimekân daha bulunmaktadır (Resim:8). Mekânlar günümüzde oldukça harap durumdadır. Mekânların doğu tarafları tamamıyla yıkılmışken, güneydoğu köşesi de büyük oranda yıkılmıştır. Bu mekânlar, apsisli kısımlara bir kapıyla bağlandığından bu kısımlarla irtibatlı olmalıdır. Mekânların doğu kısmı tümüyle ortadan kalktığından işlevleri hakkında fikir yürütmek zordur. Üst örtüsü beşik tonoz şeklinde düzenlenen mekânlar, yandaki kısımlar gibi ibadet amacıyla veya kiliseyle bağlantılı başka bir amaçla kullanılıyor olmalıydılar.

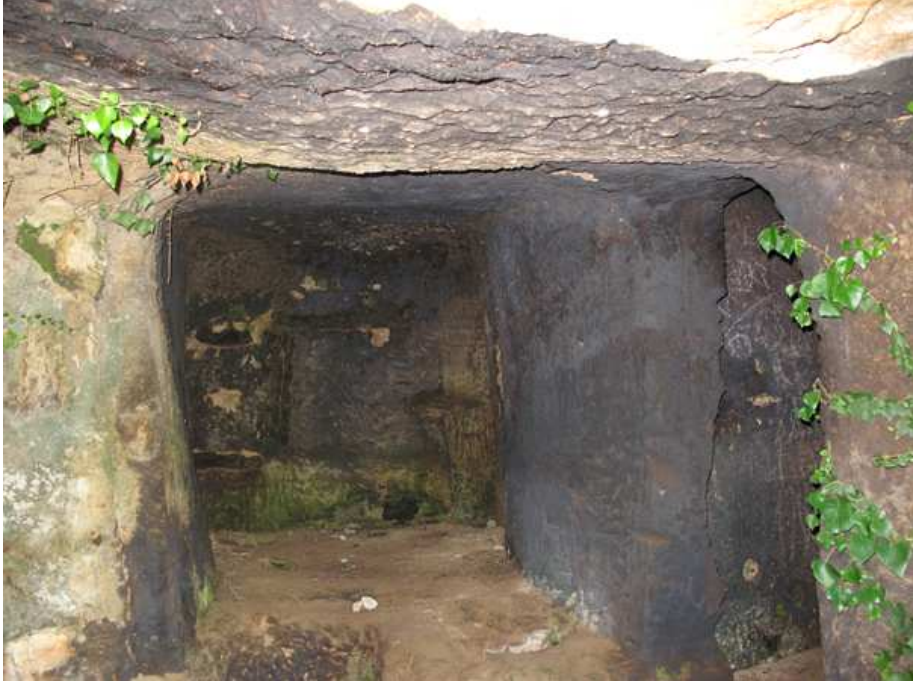
Resim 9: 2. Kat Büyük Oda.

Birinci katın girişinin hemen üstüne denk gelen büyük mekân yaklaşık 10,5-11.00 m²'lik bir alanı kaplamaktadır. Uzun dikdörtgen mekânın doğu duvarı bulunmamaktadır. Yıkıldığına dair herhangi bir iz olmadığından muhtemelen bu şekilde inşa edildi. Derin eyvan şeklinde bir düzenlemeye sahiptir. Üst örtüsü düz dam şeklinde oluşturulmuştur. Mekânın, 220 cm uzunluğundaki batı duvarı düz şekildedir. 482 cm. uzunluğundaki güney duvarı bir- iki noktada kayaların şeklini alarak kırılmalar yapmaktadır. 425 cm. uzunluğundaki güney duvarı düz bir şekilde devam etmektedir. Bu duvar üzerinde bitişik odaya geçiş sağlayan 70 cm. genişliğinde bir kapı bulunmaktadır (Resim:9).

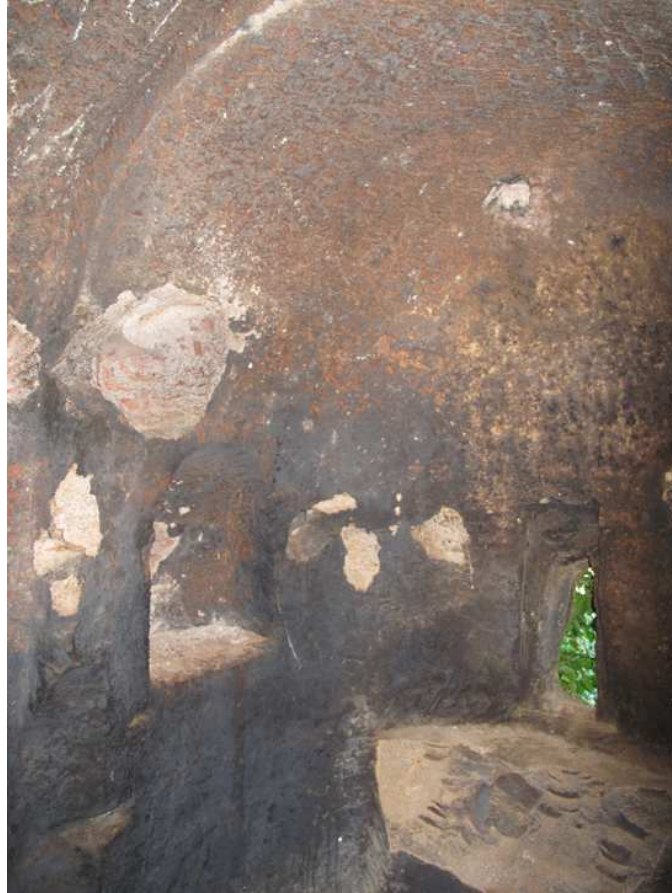
Resim 10: 2. Kat Küçük Oda Doğu Kısmı Niş, Kürsü, Pencere.

odadan 70 cm. genişliğinde, 40 cm. derinliğinde ve 200 cm yüksekliğinde yukarısı düz bir kapıdan girilmektedir. Odanın tavanı beşik tonoz şeklinde oluşturulmuştur. Oda, 132 cm x 270 cm ölçülerindedir. Odanın ortasına yakın bir yerde, 10 cm. kalınlığında yuvarlak bir kemer bulunmaktadır. Giriş kapısının hemen sağından başlayan bu kemer dekoratif amaçlı olup herhangi bir taşıma özelliği yoktur. Yaklaşık 250 cm. yüksekliğindeki odanın kuzey duvarında, kemerin 29 cm. doğusunda bir niş yer almaktadır. Aynı zamanda bir mumluk işlevi gören niş, 43 cm. genişliğinde, 25 cm. derinliğinde ve 56 cm. yüksekliğindedir.

İkinci katın bu küçük odası, doğu tarafa açılan bir pencere ile aydınlatılmaktadır. Küçük mazgal şeklindeki yuvarlak kemerli bu pencere, 18 cm. genişliğinde, 22 cm. derinliğinde ve 48 cm. yüksekliğindedir. Pencerenin hemen altında kayadan kesilerek oluşturulan bir kürsü bulunmaktadır (Resim:10). Kırılarak tahrip edilen kürsüden sağlıklı bir ölçü almak olası değildir. Kırılan kürsünün yanında niş içerisinde ve zeminde tahribatlar gözlenmektedir. Bütün bu tahribatların, kaçak kazı yapan defineciler tarafından yakın zamanda yapıldığı düşünülmektedir. Oda içerisinde herhangi bir sıva yada süsleme unsuru bulunmamaktadır.
