## KAYSERİ/TAVLUSUN KÖYÜ'NDE BULUNAN KÖPRÜ VE ÇEŞMELER

### BRIDGE AND FOUNTAINS IN TAVLUSUN VILLAGE OF KAYSERİ

Şerife TALİ\*

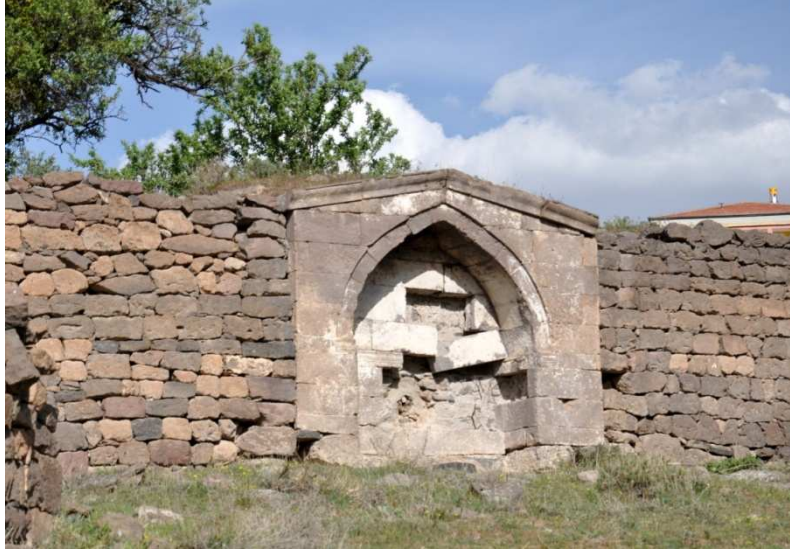
Çanlı Çeşmesinin nişi, iç kısımda sade olup, yekpare ayna taşı ile tekli lülesi tamamen tahrip olmuş durumdadır. Çeşmenin önünde yer alan su yalağı da son dönemde kırılarak parçalanmış vaziyettedir. Çeşmenin ön cephede sivri kemerli nişinin yan kısımları sade kesme taşla yapılmış, kemer kilit taşı ise 0.20 m. üzerinde yayvan şekilde bir üçgen kornişle tamamlanmıştır. Çeşmenin ve haznenin üzeri bu kornişle üçgen kırma çatı ile kapatılmıştır. Çeşme, süsleme olarak nişin iç kısmını dolanan profilli silme kuşağı ve üst kısımda üçgen saçaktaki korniş dışında tamamen sadedir. Kaba yonu taşlarla örülen bahçe duvarı arasına yerleştirilen çeşme, kesme taş malzemesi ile mimari açıdan farklılık oluşturmuştur. Çanlı Çeşme, günümüzde harap durumda olup kullanılmamaktadır.

Foto No: 2 Çanlı Çeşme Genel Görüntüsü

Köyde, üzerinde kitabeleri olmayan çeşme örneklerine bakıldığında Çanlı Çeşme sivri kemerli bir nişle şekillenmiş ve gelişmiş bir örnektir. Çeşme nişinin içerisini profilli bir silme

kuşağı dolanmaktadır. Çeşmenin sivri kimeri ve mimari özellikleri benzer örneklerle karşılaştırıldığında Kayseri Gesi Köprübaşı Çeşmesi (1794), Kayseri Bezirhanolu Çeşmesi (XVIII. yy. sonu XIX. yy. başı), Kayseri Matra Sokağı Çeşmesi (XVIII. yy. ilk yarısı) (Denktaş: 1994, 112-115-94), Talas Endürlük Apostol Çeşmesi (XIX. yy.) (Tali: 2011, 156), Trabzon Manastır Çeşmesi (1839) (Kumandaş: 1981, 21), Kırşehir Şeyh Kızı Hatice Çeşmesi'nde (1870) (Tay: 2011, 217), Hekimhan Sarıkız Çatalpınar Çeşmesi (1757) (Fındık: 2006, 111), Karaman Yukarı Mahalle Çeşmesi (XVIII. yy. sonu-XIX yy. başı) (Denktaş: 2000,79-81), Karaman Davulcu Çeşmesi (1835), Karaman Halil Efendi Çeşmesi (XIX. yy.) (Denktaş: 2000, 111-129), Konya Mukbil Çeşmesi (1878), Konya Mecidiyeler Sokağı Çeşmesi (Sönmez-Akmaydalı: 1987, 139), Divriği Mehmed Nuri Arıstakzade Çeşmesi (1901) (Denktaş: 2010, 116) genel olarak aynı özelliklere sahip farklı şehirlerdeki çeşmelerdir. Köyde üzerinde kitabesi bulunan diğer sivri kemerli Hacı Rüştü Efendi Çeşmesi (1861-1862) ve Anadolu'daki diğer örneklerle karşılaştırıldığında Çanlı Çeşme, XVIII.-XIX. yy. genel olarak tarihlendirilebilir.

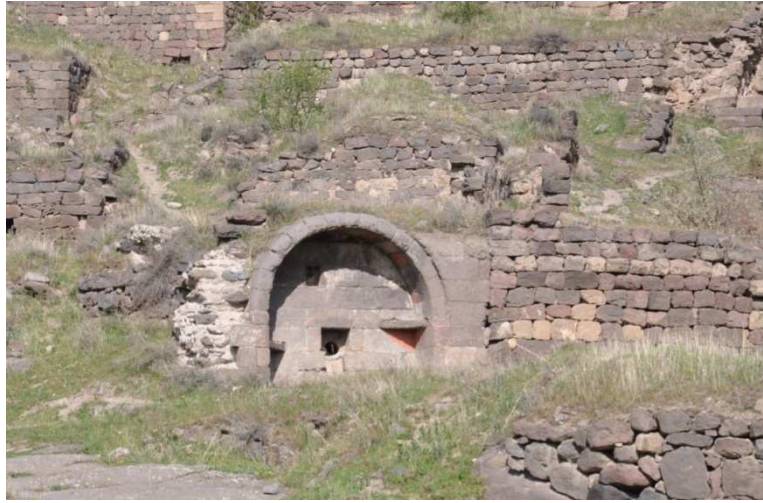
Sade bir mimariye sahip olan çeşmede herhangi bir süsleme unsuru bulunmamaktadır. Çeşmenin yuvarlak kemerinin iç kısmı ve nişin içerisinde yer yer muhtemelen sonradan eklenen kiremit kırmızısı, siyah ve krem renkli kök boya izleri seçilmektedir. Tamamen kesme taş malzeme ile inşa edilen Dökmecioğlu Çeşmesi günümüzde harap durumda olup kullanılmamaktadır.

Foto No: 3 Dökmecioğlu Çeşmesi Genel Görüntüsü

Tavlusun Köyünde incelenen tarihsiz diğer Dökmecioğlu Çeşmesi ve Orta Mahalle Çeşmesi ise yuvarlak kemerli birer nişle biçimlenmiş örneklerdir. Yuvarlak kemer formu ile bu çeşmeler yakın örneklerle karşılaştırıldığında, Kayseri ve çevresinde bulunan Sivas Caddesi Çeşmesi (XIX. yy. sonu XX. yy. başı), Talas Meydan Çeşmesi (1887), Talas Harman Cami Çeşmesi (XIX. yy. sonu XX. yy. başı), Talas Salih Ağa Çeşmesi (1926) (Denktaş:1994, 286; Yörükoğlu: 1987, 146), Kırşehir Ahi Evren Çeşmesi (XIX. yy.), Tekke Çeşmesi (XIX. yy.), Kırşehir Süleyman Ağa Çeşmesi (M.1735-36) ve Kırşehir Susuz Çeşme (XIX. yy.) (Tay: 2011, 217), İstanbul II. Mahmut Çeşmesi (1831) (Barışta: 1992, 245), Yeşilköy Abdülmecid Han Çeşmesi (1842), Moda Hasan Rıza Paşa Çeşmesi (1852), Beşiktaş Ramiz Ağa Çeşmesi (1861) (Pilehvarian-Urfalıoğlu-Yazıcıoğlu: 2004, 165,176, 182; Egemen: 1993, 699), Üsküdar Hacı Ahmet Çeşmesi (1823) (Çeçener: 2007, 146), Çankırı Balıklı Pınar (1851) (Bayhan-Salman: 2009, 32), Safranbolu Çilbirpınarı Çeşmesi (1889) (Bölükbaşı Ertürk: 2004, 289), Bergama Büyükalın Çeşmesi (XIX. yy.) (Geyik: 2007, 83), Afyon Yeni Çeşme (XX. yy.) (Karasu: 2006, 162), Konya Şeref Şirin Çeşmesi (1906) (Sönmez-Akmaydalı:1987,138), Aydın Anonim Çeşme Sebili (XIX. yy.) (Yılmaz:

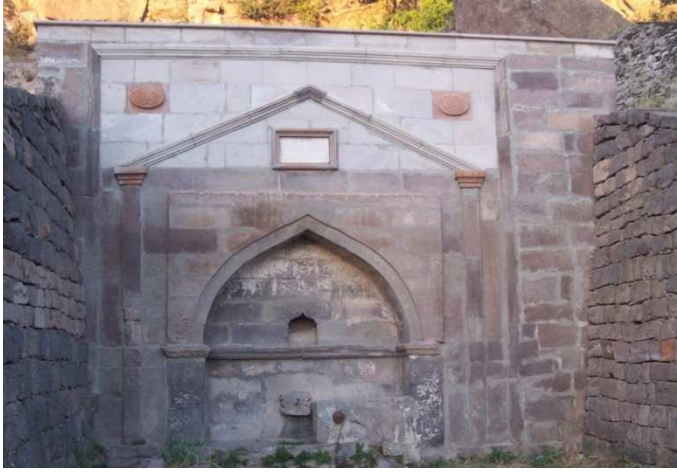
Hacı Rüştü Efendi Çeşmesi sade bir mimariye sahiptir. Süsleme olarak tek unsur çeşmeyi en dışta ve nişin iç kısmında dolanan profilli silmelerdir. Cephenin ortasında yer alan yine aynı silmelerle oluşturulan üçgen alınlık ve yanlardaki kabaralar da çeşmeye hareketlilik sağlamıştır. Çeşmede ön cephede tamamen düzgün kesme taş malzeme kullanılırken diğer kısımlarda kaba yonu ve moloz taş malzeme birlikte kullanılmıştır. Çeşmenin kitabesinde ise Kayseri’ye özgü olan beyaz mermer malzeme dikkat çekmektedir. Yamaçta yer alan çeşme, ön kısma iki taraftan sonradan örülen duvarlarla sağlamlaştırılmıştır.

Çeşmenin üst kısmı, plasterlerin başlık hizasından itibaren son dönemde tamamen yenilenmiştir. Günümüzde sağlam durumda olan çeşme kullanılmamaktadır.

Foto No: 4 Hacı Rüştü Efendi Çeşmesi Genel Görüntüsü

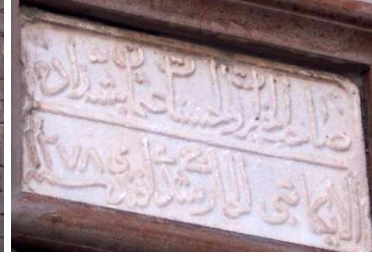
Hacı Rüştü Efendi Çeşmesi, Tavlusun Köyü içerisinde Aşağı Mahalle’de, Zomba Kavuk Caddesi’nin sonunda yer almaktadır. Çeşmenin sivri kemeri üzerinde beyaz mermerden süslü hatla yazılan iki satırlık kitabesi bulunmaktadır. Kitabe metni şu şekildedir:

“Sahib-ül Hayrat ve’l Hasenat Osman Beşe<sup>1</sup> Zade  
..... El Hac Rüştü Efendi Sene 1278 H./1861-1862 M.”

Foto No: 5 Çeşme Kitabesi

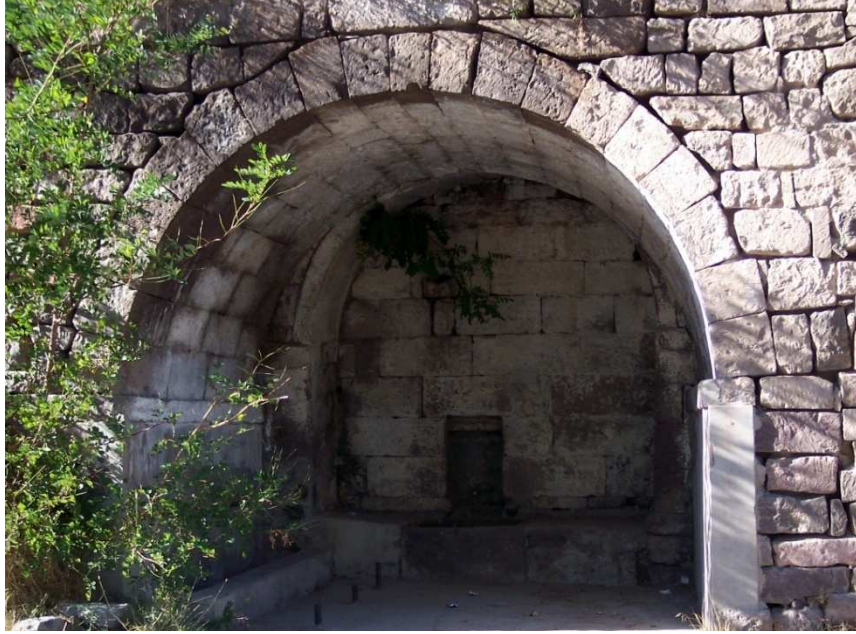
Çeşmenin ön kısmına sonradan eklenen ve ilk bakıldığında eyvanlı bir çeşme izlenimi veren eyvan kısmı 2.70 m. derinliğe sahiptir. Bu kısma sonradan eklenen musluk ve yalıklar orijinal değildir. Sade bir mimariye sahip olan orijinal çeşmede herhangi bir süsleme unsuru görülmemektedir. Çeşmede ön cephede kesme taş malzeme kullanılırken diğer kısımlarda kaba yonu ve moloz taş malzeme kullanılmıştır. Üzeri tamamen badanalanmış çeşme günümüzde sağlam olup kullanılmamaktadır. Sonradan eklenen kısımdaki musluk ise suyu akar vaziyette ve kullanılmaktadır.

Foto No: 6 Orta Mahalle Çeşmesi Genel Görüntüsü

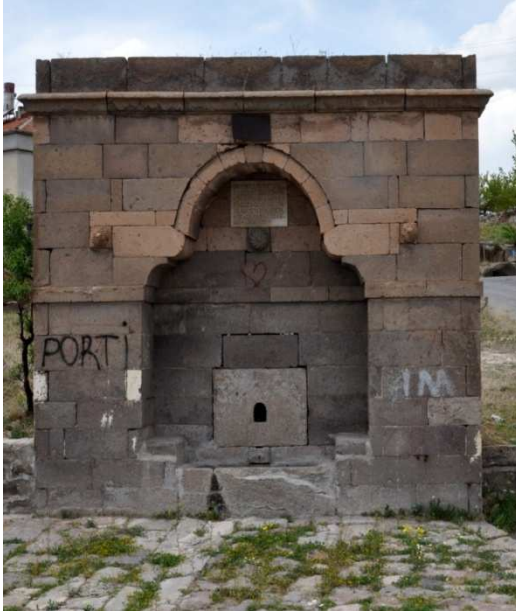
Yalın bir mimariye sahip olan çeşmede, süsleme olarak yan duvarlar ve nişin iç kısmını dolanan sade bir silme görülmektedir. Aynı zamanda yan yüzlerde ve nişin içinde yer alan çarkıfelek şeklinde tasarlanan yüksek kabaralar ve mermer kitabe çeşmeye hareketlilik sağlayan diğer unsurlardır. Tamamen kesme taş malzeme ile inşa edilen Mezarlık Çeşmesi günümüzde sağlam olup 2010 yılında suyu akan çeşmenin 2014'teki incelememiz sırasında tamamen kuruduğu ve kullanılmadığı görülmüştür.

Foto No:7 Karagöz Mezarlık Çeşmesi Genel Görüntüsü

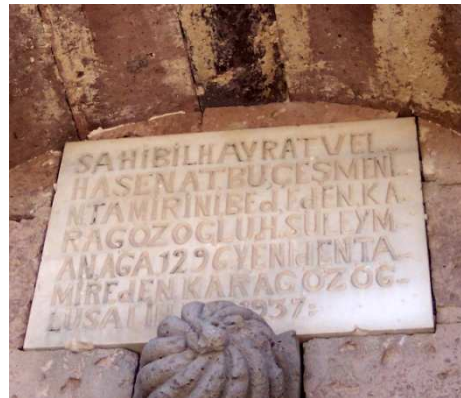
“Sahib-ül Hayrat vel-  
Hasenat bu çeşmenin  
Tamirini bed Eden Kara-

Gözoğlu h.Süleyman  
An Ağa1296 yeniden ta-  
Mir eden Karagözoğ-  
Lu Salih Bey 1937<sup>2</sup> yazılmıştır.

Bu kitabeye göre çeşme ilk olarak Karagözoğlu Süleyman Ağa tarafından 1296 H./1878-1879 M. yılında inşa edilmiş ve 1937 yılında ise bir onarım geçirmiştir.

Foto No: 8 Çeşme Kitabesi

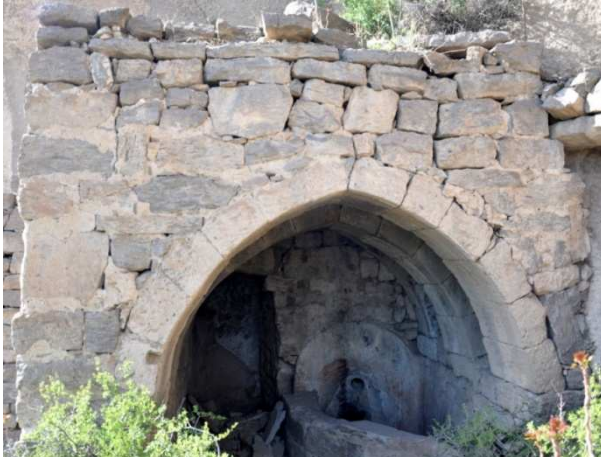
Yer yer toprak sıvaların görüldüğü Kayabaşı Çeşmesi mimarisi ile basit bir örnek olup süsleme olarak da oldukça sadedir. Kemerler dışında çeşmeyi hareketlendirecek herhangi bir bezeme unsuru bulunmamaktadır. Çeşmede kullanılan malzeme kemerler dışında kaliteli olmayıp daha çok kaba yonu taşından oluşmaktadır.

Konumu gereği çok bilinmeyen bu çeşme sağlam kalmış olmasına rağmen yapılan kaçak kazılar neticesinde kısmen tahrip olmuştur. Günümüzde suyu akmayan çeşme, kullanılmamaktadır.

Foto No: 9 Kayabaşı Çeşmesi Genel Görüntüsü

Kayabaşı Çeşmesi ise yine sivri kemerli fakat eyvan biçimli düzenlenmiş olup malzeme ve mimari olarak çeşmeyi tarihlendirmeye yardımcı olacak herhangi bir fikir vermemektedir. Kayseri ve çevresinde kemer formu ile benzer örneklere bakıldığında Erkilet Taşhan Köyü Dutlu Çeşme (XIX. yy. sonu XX. yy. başı) (Özbek-Aslan: 2008, 647-648) ile dışarıdan Nevşehir Hacı Bektaş Üçpınar Çeşmesi (1228/1813) (Bayrakal: 2010, 293) plan ve mimari olarak en yakın örneklerdir. Kayabaşı Çeşmesi, Erkilet Taşhan Köyü Çeşmesi ile Nevşehir Hacı Bektaş Üçpınar Çeşmesi ile mimari benzerliği ve köydeki yerleşimin tarihi süreci ile bağlantısına bakılarak bu çeşmenin XIX. yy. sonu XX. yy. başına tarihlendirilmesi mümkündür.

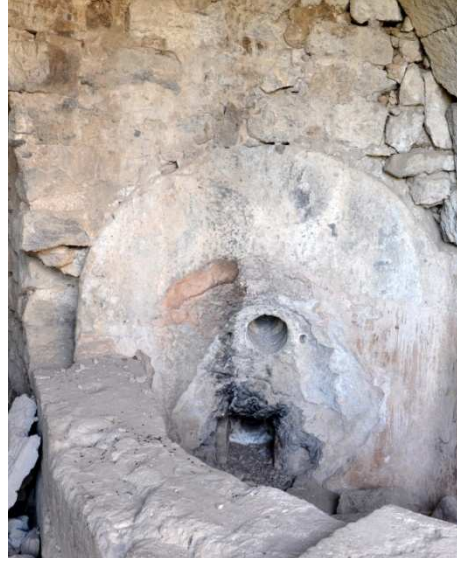
Çeşmenin kuzey doğuya kaydırılan niş kısmı farklı olarak güney duvardan 1.53 x 1.62 m. ölçülerinde ayrılarak örülmüştür. Çıkıntı yapan bu kısmın önüne bir ayna taşı yerine çapraz olarak düz blok şeklinde 1.40 m. çapında seten taşı veya sürgü taşı kullanılmıştır. Bu taşın ortasında daire formlu 0.19 m. çapında 0.60 m. derinliğinde tutulan bir lüle ile bunun alt kısmında kare formlu 0.30 x 0.30 m. ölçülerinde 0.50 m. derinliğinde ikinci bir lüle daha açılmıştır. Muhtemelen suyun fazlalığında bu taşın ön kısmına 0.70 m. derinliğinde yalak yerine "V" şeklinde bir havuz yerleştirilmiştir. Kaba yonu taşları ile örülen havuzun iç kısmı su sızmasını önlemek amacıyla hamamlarda kullanılan ..harçla sıvanmıştır. Bu havuzda biriken su, yekpare taşlar oyularak yapılan havuzla sağ taraftan bağlanan bir kanalla yoluyla iletilmektedir.

Foto No: 10 Çeşme Lüle

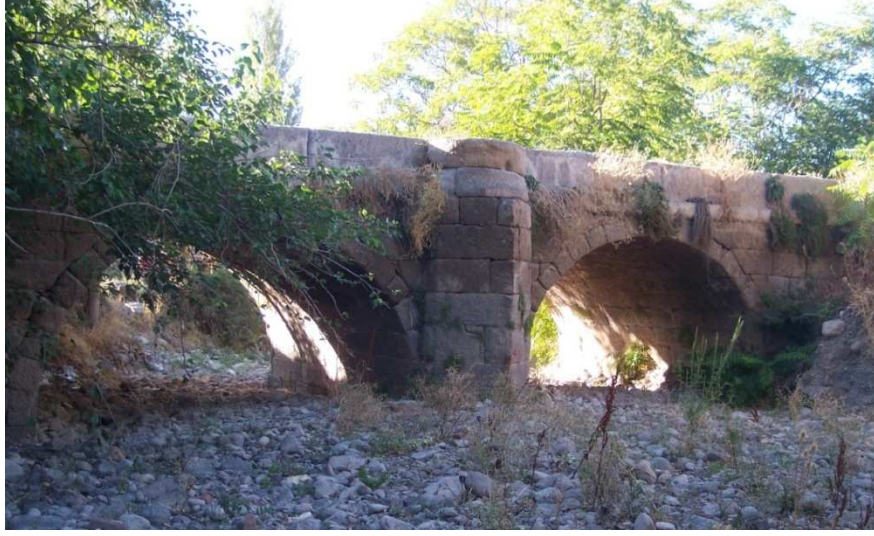
Köprünün Tavlusun tarafındaki girişinin doğu ucunda bir kuyu ve bilezik taşı mevcuttur. Kâgir köprünün üzerinde herhangi bir süsleme unsuru bulunmamaktadır. Günümüzde oldukça sağlam durumdaki köprü hala kullanılmaktadır.

Foto No: 11 Derevenk Köprüsü Memba Yönü Genel Görüntüsü

Tavlusun Köyü'nde inşa edilen kâgir köprülere bakıldığında, iki kemer gözlü köprülerin açıklığı az olan dere üzerine kurulduğu görülmektedir. Düzgün kesme taş malzeme ve sağlam bir mimari işçilik gösteren yolu düz köprülerden Derevenk Köprüsü'nün gözleri yuvarlak kemer formu ile biçimlenmiş olup mimari ve üslup özellikleri açısından XIX. yy.'a tarihlendirilebilir. Bu dönem köyde nüfus yoğunluğunun da arttığı yine kaynaklarda kayıtlıdır. Mezarlık Köprüsü ise basık kemer formu ile biçimlenmiş daha çok fonksiyonelliği ön planda tutulmuş ve gösterdiği mimari özellikler ile bu köprü de XIX. yy. sonu XX. yy. başına tarihlendirilebilir. Köyün yaşlıları aynı şekilde bu tarihi doğrulamaktadır. Bu köprüye Şebinkarahisar Satlar Köprüsü (XIX. yy. sonu XX. yy. başları) (Bayhan: 2003, 117) benzer örnek olarak gösterilebilir. Köydeki Derevenk Köprüsü gibi yuvarlak kemer ile biçimlenen benzer yakın örneklere ise Kayseri Germir Köyü Köprüsü (XIX. yy.) ve Kayseri Endürlük Karasu Köprüsü verilebilir. İncelenen köprüler günümüzde sağlam olup ikisi de hala kullanılmaktadır.

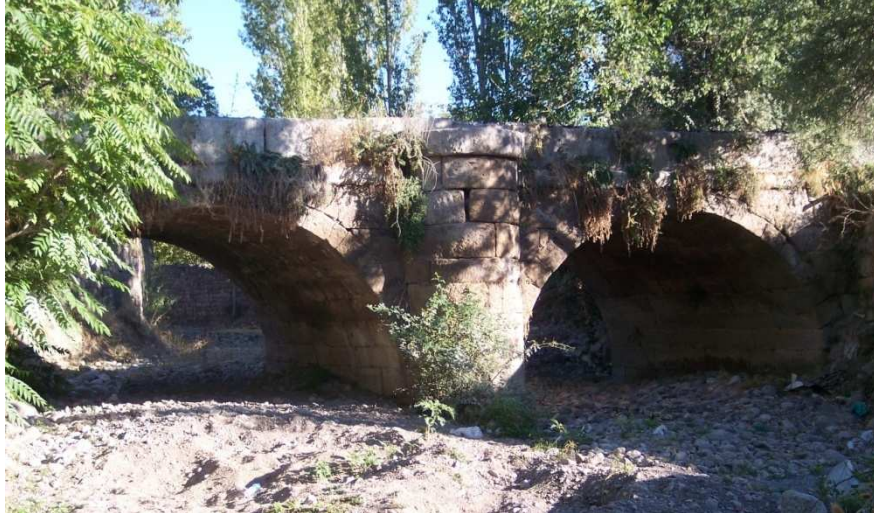
Foto No: 12 Derevenk Köprüsü Mansap Yönü Genel Görüntüsü

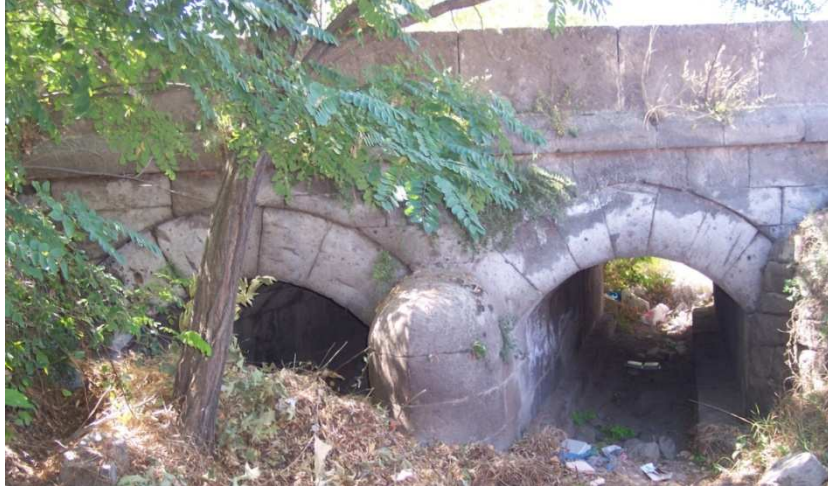
Köprü'nün altındaki 0.30 x 0.40 m. eninde sekiler şeklinde düzenleme ile köprü hem sağlamlaştırılmış hem de suyun akışı düzenlenmiştir. Köprüyü kemerlerin üzerinden korkulukların başladığı kısımdan itibaren bir silme kuşağı ayırmaktadır. Kâgir küçük köprü'nün üzerinde herhangi bir süsleme unsuru bulunmamaktadır. Günümüzde oldukça sağlam durumdaki köprü hala kullanılmaktadır.

Foto No: 13 Yukarı (Mezarlık) Köprüsü Genel Görüntüsü
