Uluslararası Sosyal Araştırmalar Dergisi

Cilt: 9 Sayı: 42 Volume: 9 Issue: 42

Şubat 2016 February 2016

CEYHAN NEHRİ ESKİ VE YENİ AĞZINDA SON 70 YILDAKİ KIYI ÇİZGİSİ DEĞİŞİMİ COASTLINE CHANGES OF THE OLD AND NEW MOUTH OF CEYHAN RIVER OVER THE LAST 70 YEARS

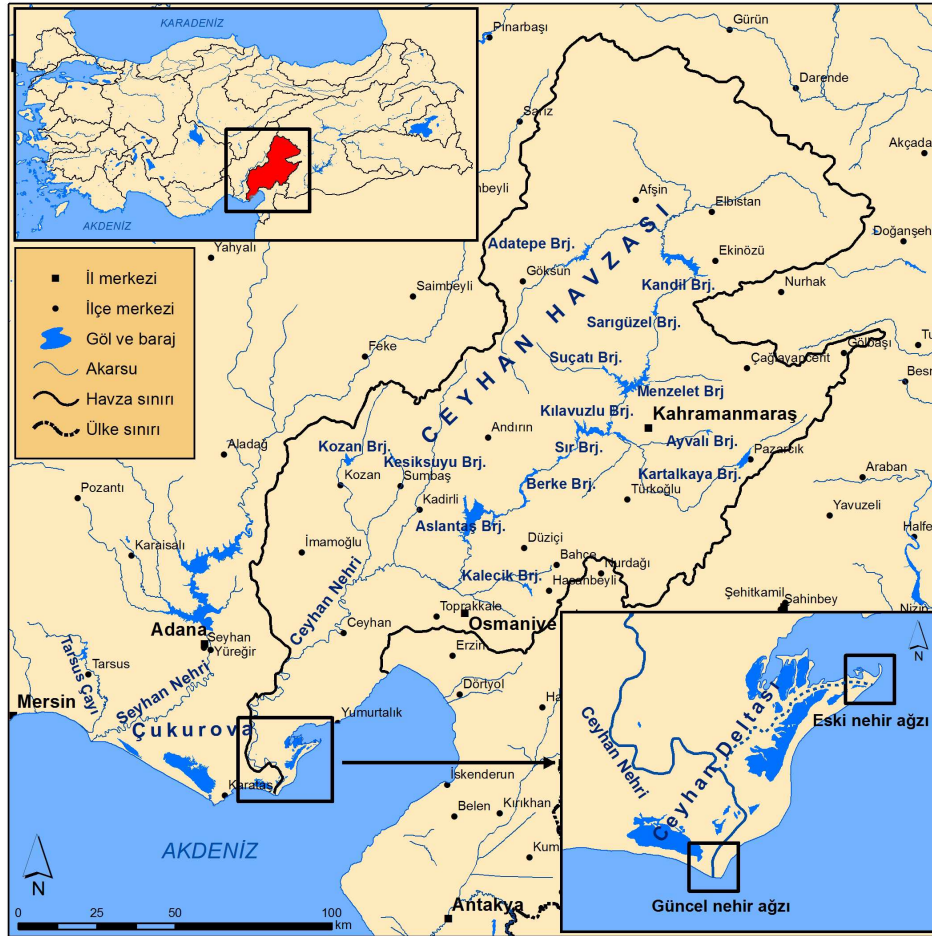
Şekil 1: Ceyhan Havzası ve Ceyhan Deltası

Ceyhan Nehri 21593 km²'lik havza alanına sahip olup 2014 yılı itibarıyla nehrin ana kanalı ve yan kolları üzerinde toplam 14 baraj yer almaktadır. Deltaya en yakın konumda yer alan baraj, 1984 yılında işletmeye açılan Aslantaş Barajı olup nehrin taşıdığı sediment miktarını azaltan en büyük etken durumundadır (Şekil 1).

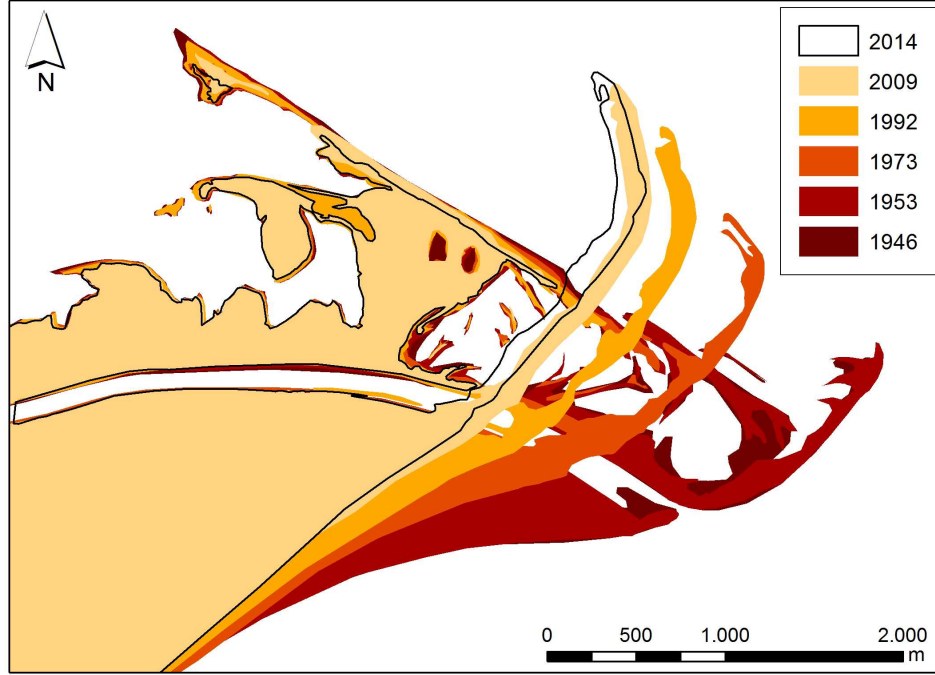
Şekil 3. Ceyhan Nehri eski ağzında yıllara göre kıyı çizgisi değişimi (Deltanın bu alanında 1948 yılına ait hava fotoğrafı bulunmamaktadır. Bu alan için Bal (1984)'ın yüksek lisans tezinde yer alan ABD tarafından 1946'da çekilmiş hava fotoğrafı kullanılmıştır.)

Eski Ceyhan Nehri ağzında ise 1973'ten 1992 yılına kadar 460 m.lik geri çekilme ile 341.428 m²'lik bir alan kaybı tespit edilmiştir. 1992'den 2009'a kadar geçen sürede ise 290 m.lik geri çekilme ile 352.471 m²'lik bir alan kaybı tespit edilmiştir.
