Uluslararası Sosyal Araştırmalar Dergisi

AÇIKGÜNEY-KIĞI (BİNGÖL) DEPREMİ (03.12.2015) VE SONUÇLARI AÇIKGÜNEY-KIĞI (BİNGÖL) EARTHQUAKE (03.12.2015) AND ITS EFFECTS

Vedat AVCI*
Kemal KIRANŞAN**

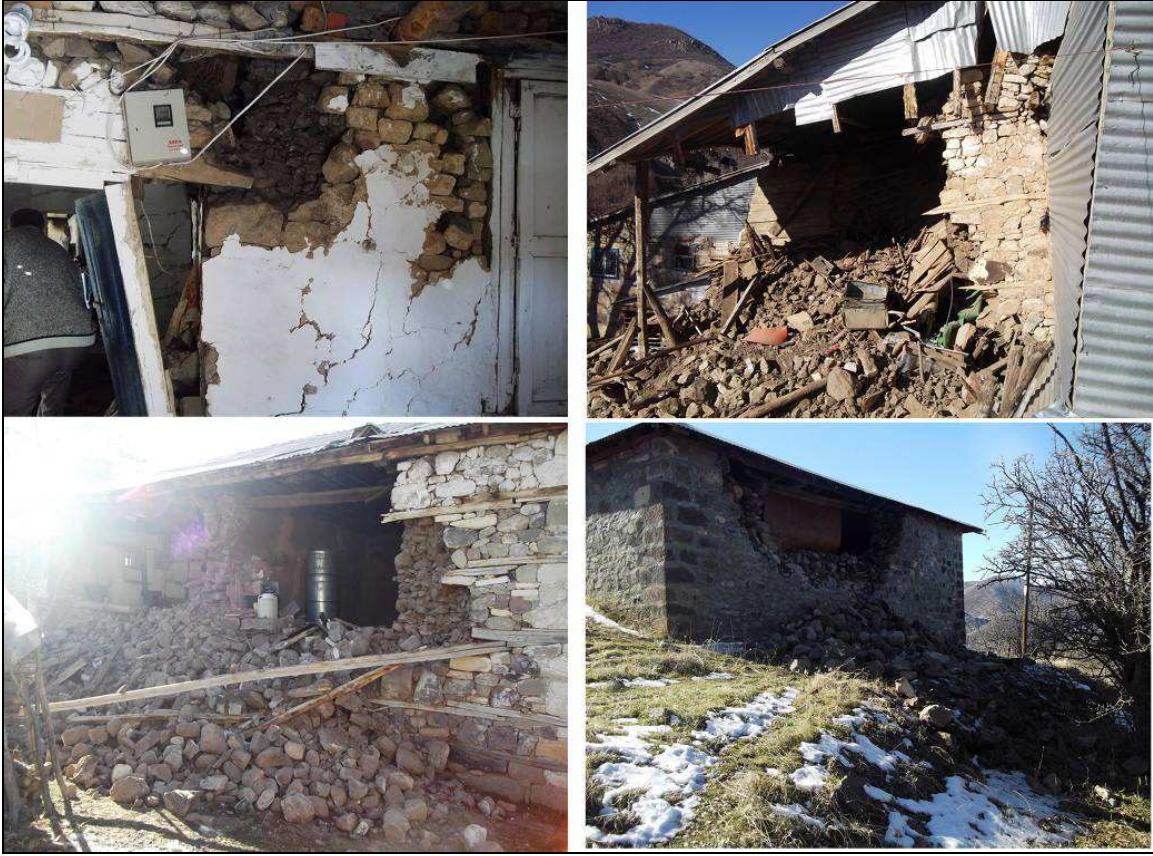
Arazi çalışmaları sırasında binalarda orta ve ağır hasarların olduğu gözlenmiştir. Eski ve yığma taş yapılarında daha fazla hasar oluşmuşken, modern ve yeni binalarda hafif çatlakların ve sıva dökülmelerinin meydana geldiği görülmüştür (Foto 4, 5).

Foto 4. Açıkgüney ve Sabırtaş köylerinde ağır hasarın olduğu yapılar

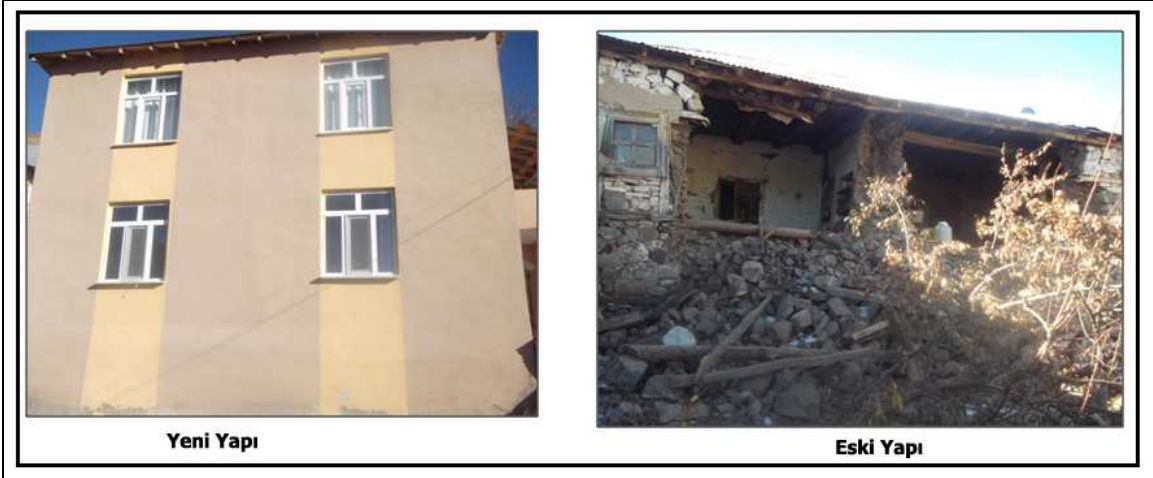
Yeni Yapı

Eski Yapı

Foto 5. Yeni (Sabırtaş köyü) ve eski (Açıkgüney köyü) yapıların deprem sonrası durumu

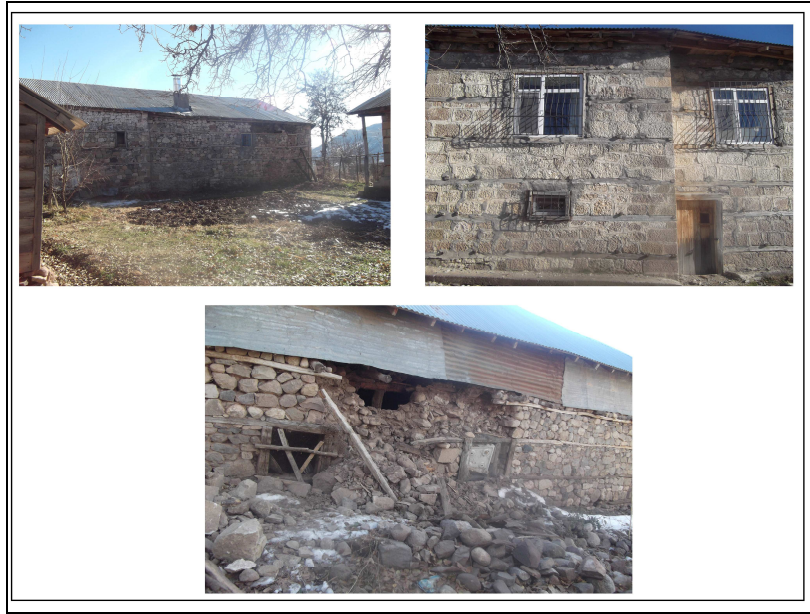
İnceleme sahası ve çevresinde kırsal yerleşmelerde yaklaşık 40-50 yıl önce inşa edilmiş meskenlerde yapı malzemesi olarak taş kullanılmış ve yığma yapı tarzı esas alınmıştır (Foto 6). Doğal ortamın bir zorunluluğu olarak kırsal alanda taş malzemenin bol olarak bulunması taş meskenlerin yapılmasını zorunlu hale getirmiştir. Blok şeklindeki taşların kullanıldığı ve ağaç hatıllarla iyice desteklenmiş meskenlerde hasar nispeten düşük iken, küçük taşların kullanıldığı ve harç olarak da çamur malzeme ile tutturulan meskenlerde hasar daha fazla olmuştur. Yeni binalarda ise herhangi bir yıkım olmamış sadece hafif sıva çatlaklarının olduğu görülmüştür (Foto 6).

Foto 6. Deprem bölgesinde sağlam ve hasarlı taş yığma yapıları

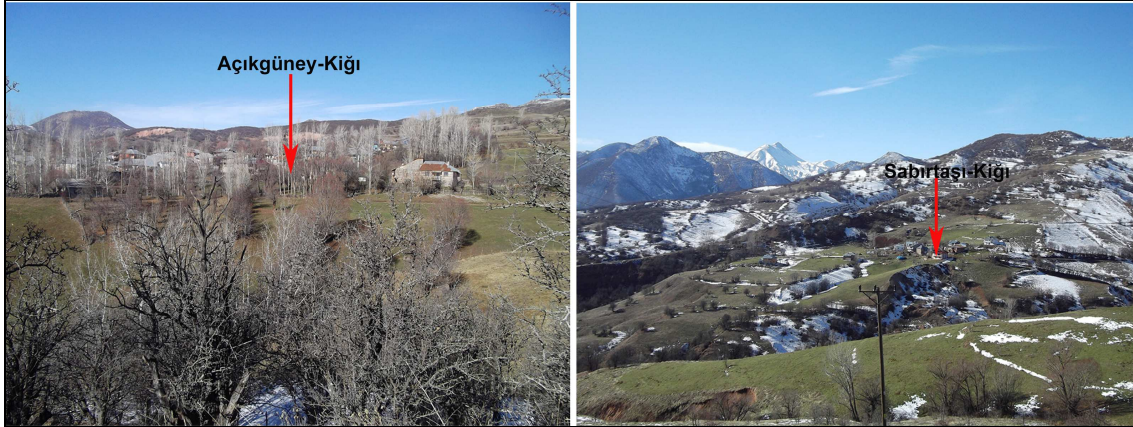
1975 Lice Depremi'nde en büyük zarar ana diri fayın çok yakınında, genellikle etek molozu üzerinde, kaya düşmelerinden etkilenen ve olağanüstü yüksek ivmelerin geliştiği bir kuşakta yer alan yerleşme yerlerinde oluşmuştur (Arpat, 1977). Gediz'de deprem etüdü yapan Erinç ve diğerleri (1970), yüksek sahalara göre alçak sahalarda hasarın fazla olduğunu, dislokasyon hatlarının kompakt sahalara göre hasarı arttırdığını gözlemlemiştir. Açıkgüney depreminde en fazla hasar vadi yamaçları üzerinde kurulan yerleşmelerde meydana gelmiştir. İnceleme sahasında kırsal yerleşmelerin büyük çoğunluğu aktif ve paleo-heyelanların olduğu sahalarda yer almaktadır. Açıkgüney, Ağaçoven, Dallica, Sabırtaş heyelan bölgesine kurulan yerleşmelerdir (Foto 7). Ağır hasarların görüldüğü Sabırtaş, Bilice köylerinde yaygın olarak görülen litolojik birim Balpayam Formasyonu'na ait çakıltaşı birimidir. Orta hasarların görüldüğü Açıkgüney ve Çiçektepe köylerinde görülen litolojik birim ise Solhan Formasyonu'na ait aglomera ve tüflerdir.

Foto 7. Açıkgüney ve Sabırtaş köyleri paleo-heyelan kütelleri üzerinde kurulmuştur
