## ORDU'DAN BAZI TARİHİ AHŞAP (ÇANTI) CAMİLER

### SOME HISTORICAL WOODEN (ÇANTI) MOSQUES FROM ORDU

Ahmet Ali BAYHAN\*

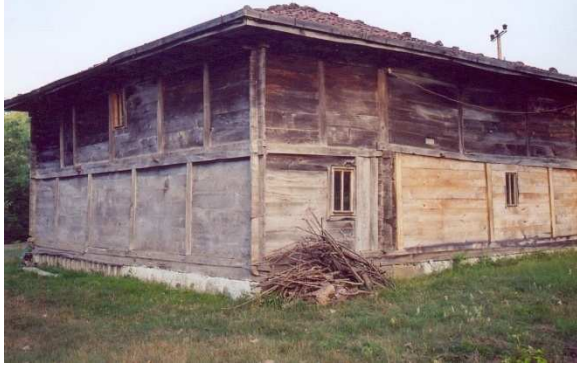
Resim 4- Yeni Cuma Camii

Cami, 80 cm. yüksekliğinde bir taş platforma dayanan ahşap kirişler üzerine oturmaktadır. Tamamen ahşaptan yapılmış olan camide, güney ve batı cephelerde alt seviyedeki tahtaların yakın tarihlerde yenilendiği anlaşılmaktadır. Orijinal tahtalar ortalama 8 cm. kalınlığında olup, duvarlar çivi kullanmadan köşelerde kurt boğazı şeklinde birbirine geçirilerek oluşturulmuştur. Dört yöne meyilli kiremit çatıyla örtülü olan caminin

cephelerinde, ortada bir uçtan diğer uca yatay biçimde uzanan bir ahşap hatilla iki katlı bir görünüm oluşturulmuştur. Alt ve üst seviyede dikey yerleştirilmiş ve aynı zamanda ahşap hatılları taşıyan direkler dışarıya yansıtılarak dikey bölümlenmeler meydana getirilmiştir. Kuzey cephede üst seviyede bir dikdörtgen, batı cephede alt seviyede iki dikdörtgen, güney cephede biri alta, diğeri üstte olmak üzere iki dikdörtgen ve doğu cephede ise ikisi üstte, biri de alta olmak üzere üç dikdörtgen şekilli pencereler ile doğu cephenin kuzey ucuna yerleştirilmiş dikdörtgen biçimli bir kapı dış yüzeyleri hareketlendiren unsurlar olarak dikkat çekmektedir.

Dıştan dışa 10.90 X 10.72 m. ölçülerinde kare şekilli caminin kuzeyinde ve doğusunda olmak üzere 'L' şekilli revak yerleştirilmiştir. Fakat doğu revak, harim hizasından itibaren ibadet mekânına dâhil edildiği için kuzeyden bir ahşap duvarla kapatılmıştır. Kuzey revak iki katlı olarak uygulanmış olup, kuzeydoğu köşedeki bir merdivenle ikinci kata ulaşabilmektedir. Ayrıca kuzey revakın batı ucuna da sonradan bir imam odası eklenmiş durumdadır.

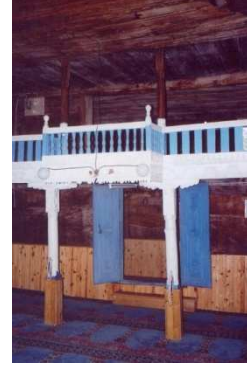
Resim 5- Mahfil

Kapıdan 7.35 X 7.90 m. boyutlarındaki kare planlı harime girilmektedir. Orijinal harim, doğudan bu yöndeki revakın bir bölümü olan 3.25 X 7.60 m. ölçülerindeki bir hacimle genişletilmiştir. Genişletme esnasında, doğu duvarın güney ucundaki 1.45 m.lik bölümü bırakılmış, diğer kısımlar ikisi duvara bitişik, üçü ise serbest duran silindirik şekilli direklerle oturan ahşap kirişlerle içeriye bağlanmıştır. Orijinal harimde, kuzey, doğu ve batı kenarlar boyunca uzanan ve dördü kuzeyde, birer de doğu ve batıda olmak üzere altı adet silindirik şekilli direk taşıyan 'U' biçiminde bir kadınlar mahfili mevcuttur. Mahfile kuzey revakın ikinci katındaki kapıdan ulaşılmaktadır. Kare kesitli ve boğumlu tırbazanların altında bir sıra mukarnas dizisi ile 'C' ve 'S' kıvrımları yer almaktadır. Ahşap direklerin başlıklarında da aynı şekilde 'C' ve 'S' kıvrımları bulunmaktadır. Doğru ve batı direklerin üst kısmında tavanı taşıyan direklerin kaidesinde de birbirine çapraz uzanan çizgilerle bir bezeme meydana getirilmiştir. Caminin içerisinde, duvarların altında, yaklaşık 1 m. yüksekliğinde yeniden ahşap kaplama yapılmıştır.

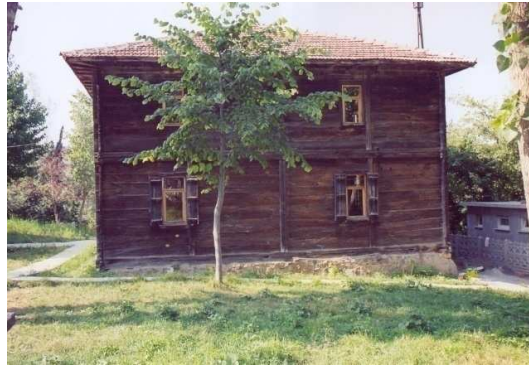
Resim 6- Çayır Camii'nin Genel Görünüşü

Dış yapısı orijinal kimliğini büyük oranda muhafaza eden caminin cephelerinde hatillar ve direklerle yatay ve dikey bölümlenmeler yapılmıştır. İki katlı bir görünüme sahip cephelerde, hem altta hem de üstte simetrik düzende pencereler açılmıştır. Doğu ve batıda üçer, güneyde ise ikişer olmak üzere toplam on altı pencere mevcuttur. Caminin etrafında revak bulunmamaktadır. Yapının duvarları, 6-7 cm. kalınlığındaki tahtaların köşelerde kurt boğazı tarzında birbirine geçirilmesiyle oluşturulmuştur.

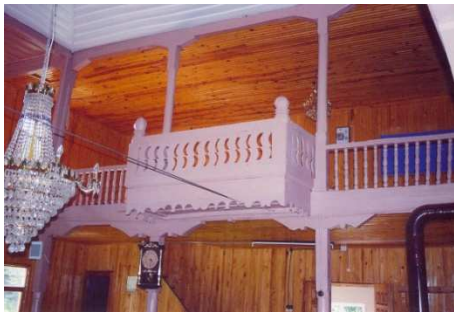
Resim 7- Çayır Camii'nin Mahfili

Kuzey yöndeki dikdörtgen şekilli bir kapıdan ulaşılan harim, 9.50 X 9.83 m. boyutlarında kare planlıdır. İçeride, kuzeyde dört, doğu ve batıda birer olmak üzere altı silindirik direk tarafından desteklenen ve harimi 'U' şeklinde saran bir kadınlar mahfili vardır. Kuzeybatı köşedeki on beş basamaklı bir merdivenle ulaşılan kadınlar mahfili, boğumlu ve ağzı açık hilal şekilli korkuluklara sahiptir. Harimin üzeri ahşap tavanla örtülmüş olup, kademeli olarak ortaya doğru yükseltilen tavanda, ortadaki göbekte on dört kollu bir yıldız motifi yer almaktadır. Mihrap, minber ve vaaz kürsüsü gibi unsurları yenilenmiş olan camide minare de bulunmamaktadır.

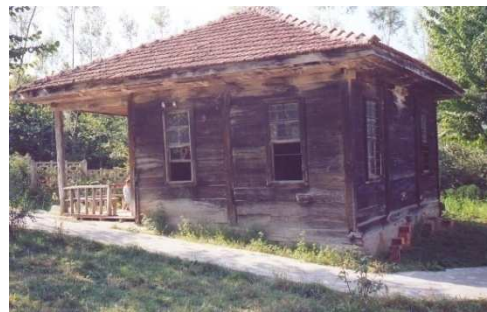
Resim 8- Caminin Yanındaki Mektep

Mektep, caminin batı tarafında bulunmaktadır. Tamamen ahşaptan yapılmış olan mektebe, güneybatı köşede yer alan ve dışa bakan iki kenarı ahşap korkuluklarla çevrilmış kare şekilli bir giriş revakından ulaşılmaktadır. 3.30 X 2.50 m. ebatlarında bir muallim odası ile onun içerisinden geçilen 4.92 X 6.76 m. boyutlarında dikdörtgen şekilli bir dershaneden ibaret mektep, ilçenin en eski eğitim kurumu olması bakımından da ayrıca büyük bir önem arz etmektedir.

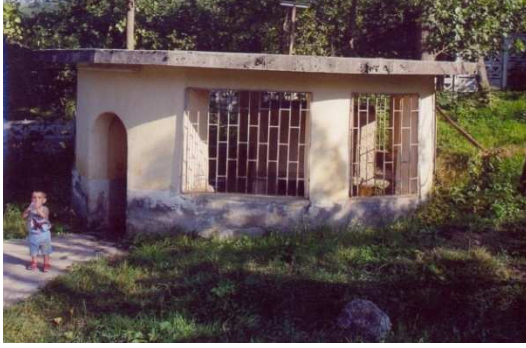
Resim 9- Caminin Yanındaki Şadırvan

Çeşme, caminin güney tarafında yer almaktadır. Sonradan betondan yapılmış sekizgen şekilli ve üzeri örtülü bir koruma içerisindeki çeşme, dört cephelidir. Üç yönünde ikişer musluğu olan çeşmenin batı, kuzey ve doğu cephelerinde kitabelere yer verilmiştir. Batı cephesinde, sağ tarafta "صاحب الخيرات والحسنات" Sâhibu'l-hayrât ve'l-hasenât", sol tarafta ise "ما شاء الله ١٢٨١" Mâşâe'llâh 1281" ibareleri mevcuttur.

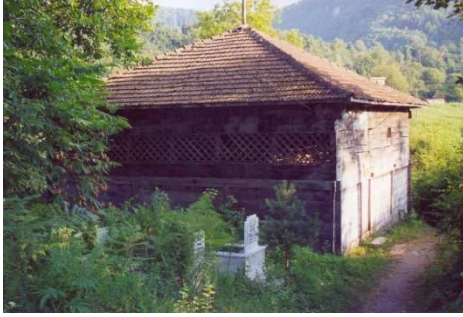
Resim 10- Kargalı Camii

Cami, tamamen ahşaptan 7–8 cm. kalınlığında tahtaların köşelerde kurt boğazı tarzında geçmelerle birbirine bağlanmasıyla meydana getirilmiş duvarlara sahiptir. Üzeri dört yöne meyilli kiremit çatıyla örtülen ve dıştan dışa 9.60 X 9.47 m. boyutlarındaki caminin iki katlı bir görünüme sahip cephelerinden kuzeyde, ikinci kat şebekelerle dışarı açılmakta, batıda üstte küçük dikdörtgen şekilli bir pencere ile dikdörtgen biçimli bir kapı yer almakta, doğuda altta üç adet dikdörtgen, üstte bir kare pencere bulunmakta ve güney yönde ise altta bir dikdörtgen, üstte biri dikdörtgen üçü yuvarlak olmak üzere toplam dört pencere mevcuttur.

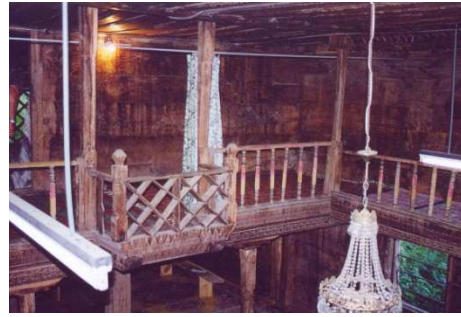
Resim 11- Kargalı Camii'nin Mahfili

bir kadınlar mahfili yer almaktadır. Alttan ve üstten boğumlu korkulukların hemen altında bir sıra mukarnas dizisi ile kare çerçeveveli sekiz yapraklı gülbezekler ve dış sıralarından oluşan kuşaklar mevcuttur. 30 cm. kadar öne doğru taşırılmış olan mihrap, derinliği fazla olmayan bir nişten ibarettir ve üst kısmında güneş ışını motifi bulunmaktadır. Yedi basamaklı ahşap minber oldukça sade bir yapı sergilemektedir.

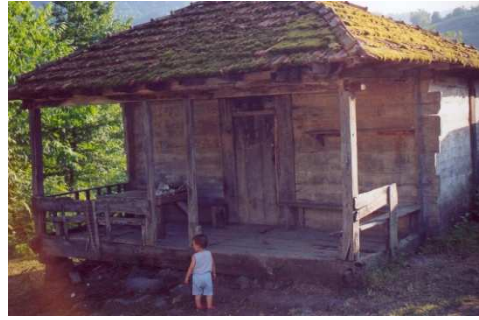
Resim 13- Caminin Yanındaki Mektep

Minaresi olmayan caminin yanında yer alan mektep, kare planlı olup doğudaki bir giriş revakı ile dikdörtgen şekilli bir dershaneden meydana gelmektedir. Mektebin üzeri de dört tarafa meyilli kiremit örtülüdür.

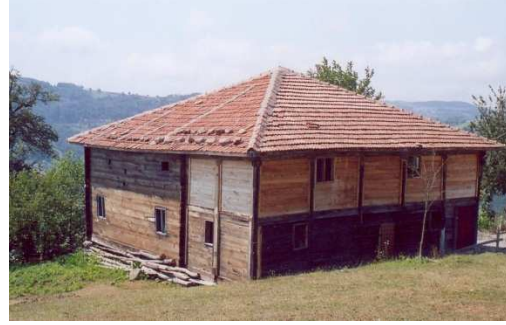
Mahalle içerisinde yüksekçe bir tepenin üzerinde yer alan caminin iki katlı bir görünüme sahip cephelerinden kuzey tarafta, altta sonradan eklenmiş dışarı taşıtılı bir ayakkabılık, üstte kare şekilli iki pencere, doğu yönde kuzey uca dikdörtgen şekilli bir kapı ile ikisi altta ve ikisi üstte olmak üzere toplam dört dikdörtgen pencere, güney cephede altta dikdörtgen biçimli üç, üstte ise küçük ve farklı boyutlarda üç olmak üzere toplam altı pencere, batı tarafta da sadece kuzey revakın batıya bakan cephesinde bir dikdörtgen pencere açılmıştır.

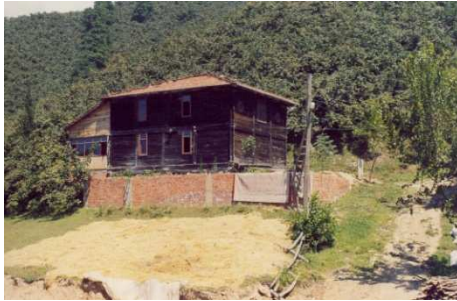
Resim 16- Aşağıyavaş Köyü Camii

Tamamen ahşaptan, kurt boğazı geçmelerle 'çantı' tekniğinde ele alınmış olan cami, yöredeki geleneksel ahşap mimarinin bir devamı niteliğindedir. Oldukça meyilli bir arazide kurulmuş olan cami, taşlar üzerine oturtulmuş ahşap kirişlere yerleştirilmiştir. Kirişler, doğuda doğrudan zemine, diğer yönlerde ise kot farkı dolayısıyla farklı yüksekliklerdeki taş sıralarına oturtulmuştur. Bu yapıyı nemden korumak için alınmış bir tedbir olarak görülebilir.

Doğu ve batı duvarlarda, iki katlı pencere düzeninin olduğu görülmektedir. İkişi alta, ikisi de üste yerleştirilmiş olan pencerelerin hepsi dikdörtgen şekilli açıklıklardan ibarettir. Alttaki pencerelerin genişliği, 60–65 cm arasında değişmektedir. Güney duvarda, mihrabın sol tarafındaki köşeye yerleştirilmiş biçimde bir yuvarlak kemerli küçük bir pencere açılmıştır. Cephenin ortasında da mihrabın üzerine denk gelen kısımda, büyük bir dikdörtgen şekilli pencere açılmıştır. Bunun iki yanında ise birer altıgen pencere mevcuttur.
