Uluslararası Sosyal Araştırmalar Dergisi

Tarihi Değerlerimizden Konya Sultan Selim Muvakkithanesi Rekonstrüksiyonu

RECONSTRUCTION OF THE SULTAN SELİM MUWAQQIT HOUSE

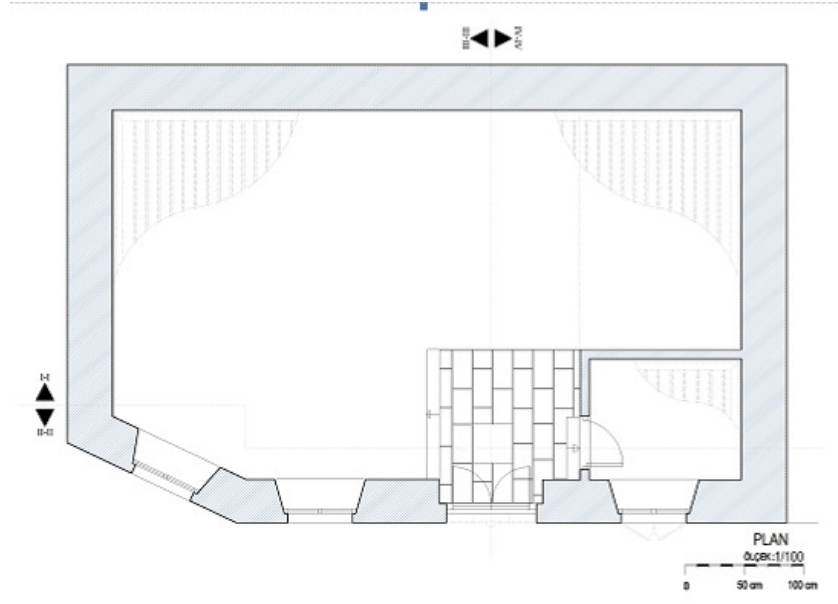
Çizim 2. Konya Sultan Selim Muvakkithanesi Planı

Doğu-batı yönde uzanan Konya Sultan Selim Muvakkithanesi “Münferit Planlı Muvakkithaneler” içerisinde “Ana Cephesinin Bir Kenarı Pahlı Muvakkithaneler” grubunda¹³ yer almaktadır¹⁴ (Çiz:2). Muvakkithane kuzeydeki üç adet düz atkı taşlı düşey dikdörtgen formlu ve giriş kapısı üzerine yerleştirilen rozet pencere ile aydınlatılmaktadır. Giriş sahanlığı, sille taş

Muvakkithanenin giriş sahanlığı önündeki kapaktan yapının bodrumuna inilmektedir (Çiz:2). Ahşap merdivenle inilen bodrum kat oldukça alçak olup, duvarları kaba yonu taş, zemin sıkıştırılmış toprak, üst örtü ise ahşap yuvarlamalı hasır tavandır¹⁸ (Çiz:4-7).

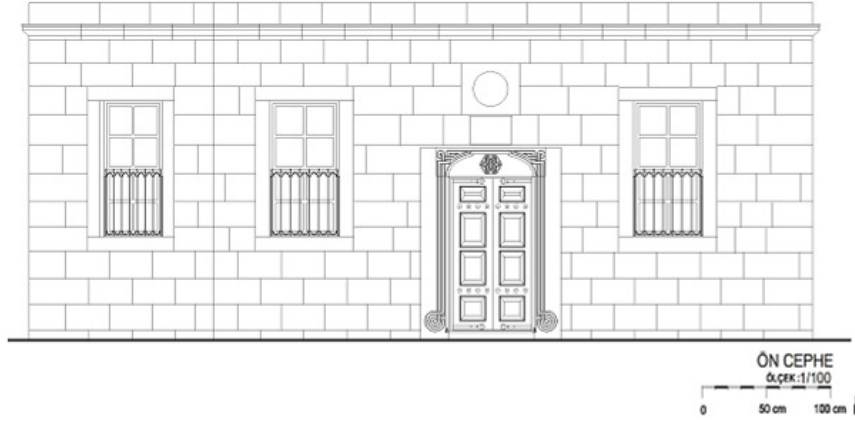
Çizim 3. Konya Sultan Selim Muvakkithanesi kuzey cephesinin çizimi

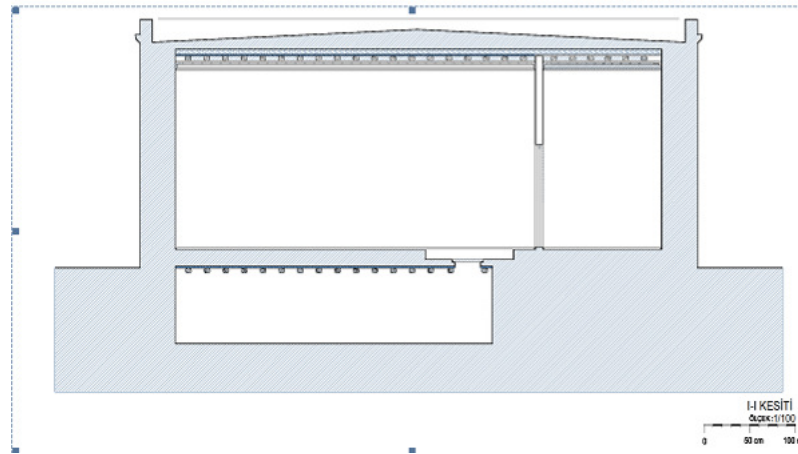
Çizim 4. Konya Sultan Selim Muvakkithanesi Kesiti

İç mekânı sıvalı olan muvakkithanenin duvarlarında zaman ölçer alet ve çeşitli kitapların konulduğu ahşap raf ve dolaplar yer almaktaydı. Zemini ahşap olan ana mekânın üst örtüsü ahşap yuvarlamalı çitalı tavan üzeri sıkıştırılmış düz toprak damdır¹⁷(Çiz: 4-5).

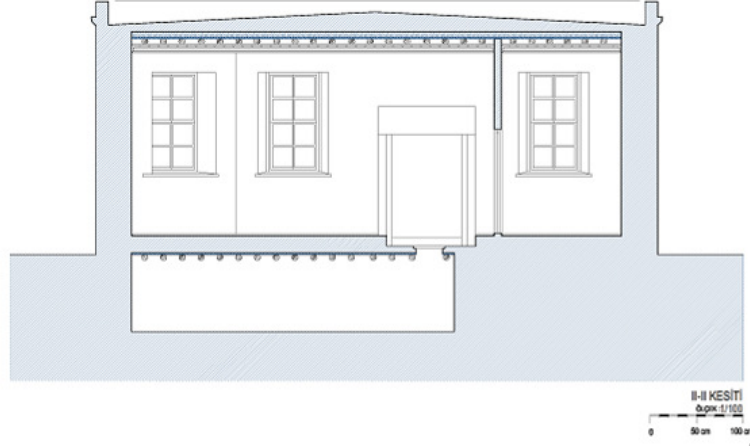
Çizim 5. Konya Sultan Selim Muvakkithanesi II-II Kesiti

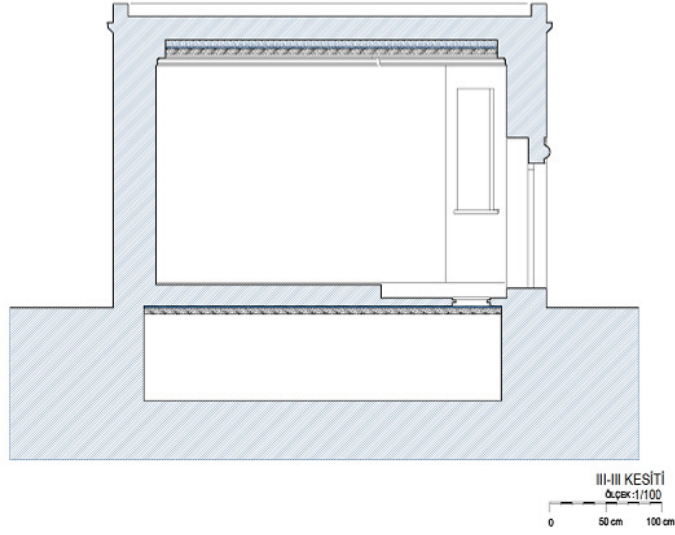
Çizim 6. Konya Sultan Selim Muvakkithanesi III-III Kesiti

kaplı olan muvakkithanenin kuzeybatı köşesinde küçük bir oda¹⁵ yer almaktadır (Çiz:2-7). Duvarları bağdadi olan bu odaya tek kanatlı ahşap bir kapıdan girilir. Küçük boyutlu olan bu oda kuzeydeki mazgal formlu dikdörtgen pencere ile aydınlatılmaktadır¹⁶. Pencere dıştan iki kanatlı ahşap kepenklidir (Foto: 15).

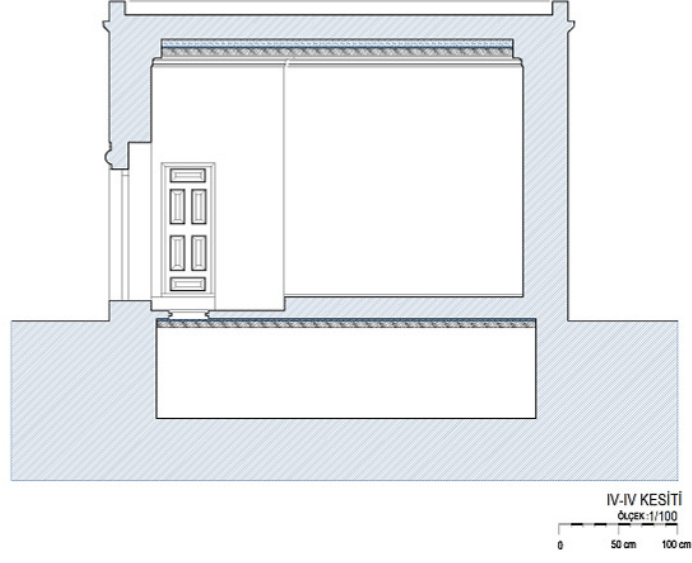
Çizim 7. Konya Sultan Selim Muvakkithanesi IV-IV Kesiti

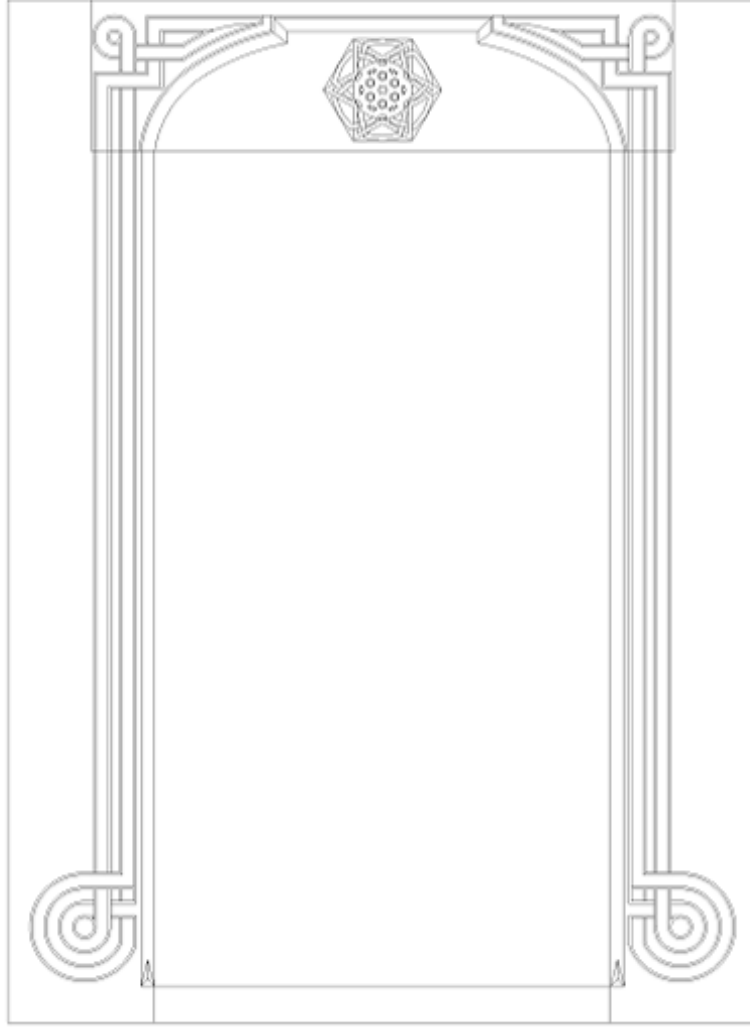
Çizim 9. Konya Sultan Selim Muvakkithanesi giriş kapısındaki süsleme kompozisyonunun tamamlanmış hali

parçasındaki daire geçmelerin uçları ile örtüşmektedir. Bu sayede giriş kapısı alınılığındaki kompozisyon, söve ve kaide kısımlarındaki motiflerle tamamlanmaktadır. (Çiz:8-9)

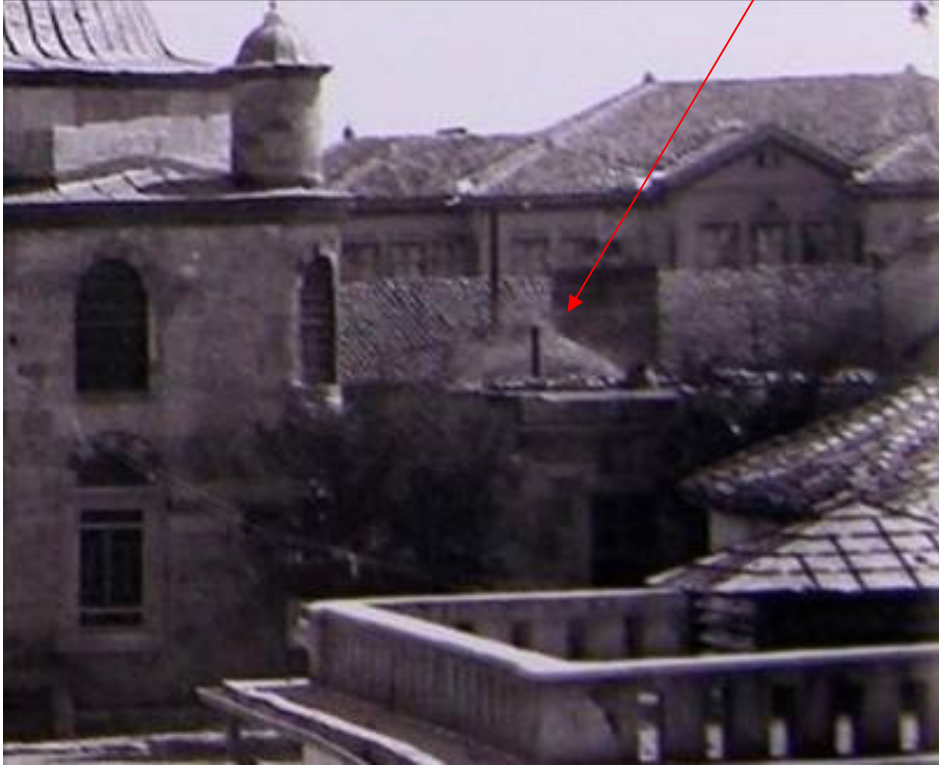
Fotoğraf 11. Sultan Selim Muvakkithanesinin pahlı olan kuzeydoğu ve sağır olan doğu cephelerinin görünüşü

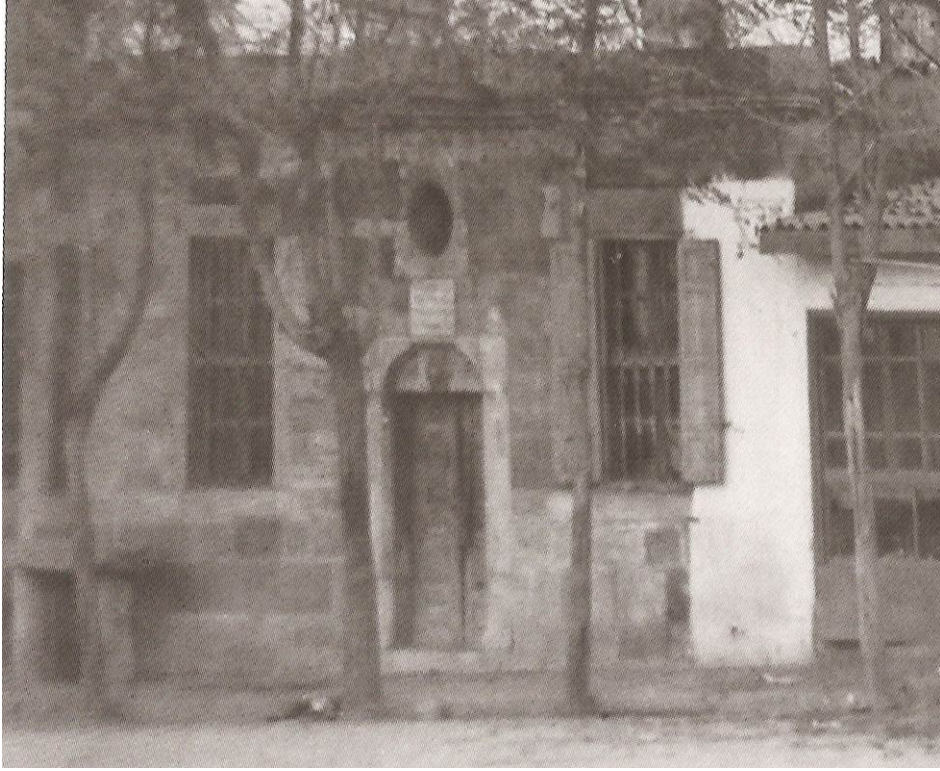
Fotoğraf 15. Sultan Selim Muvakkithanesinin giriş kapısı alınlığındaki bursa kemerli alınlık ve üzerindeki kitabenin görünüşü

Yapının cepheleri eski fotoğraflardan da anlaşılacağı üzere düzgün kesme taş olup¹⁹ malzeme bölgenin güneydoğusundaki gödene ve güneybatısındaki sille taş ocaklarından getirilmiştir(Foto:7-15). Ana cephesi hareketli olan muvakkithanenin giriş kapısının söve ve lentoları gri mermerden olup, günümüzde İnce Minare Taş ve Ahşap Eserler Müzesi'nin avlusunda sergilenmektedir. (Foto: 16-17) Eski fotoğraflarda giriş kapısının üzerindeki²⁰ alınlığın bursa kemerli ve ortasında bir kabaranın olduğu görülmektedir²¹(Çiz:3,8-9). Gri mermerden işlenen bu mimari parçanın alt ve üst bölümlerinin düzgün kesildiği, yanların ise eksik olduğu görülmektedir(Çiz:8). Enine dikdörtgen parçanın zemini "bursa kemeri" formunda oyularak boşaltılmıştır. Mimari parçanın merkezindeki geometrik desenli kabara, zeminde altıgen bir parça içindeki altı kollu yıldızta oturmaktadır. Kemer köşeleri yivli oluklu silmeler, daire geçme motifi ile birbirine dolanarak köşelerde dikey ve meyilli açılarda kırılıp altlı-üstlü keşişmektedir(Çiz:9). Benzer uygulama Alâeddin Cami ve Karatay Medresesi'nin portal köşelerinde görülmektedir (Erdemir, 2009: 185) (Foto:14-15).

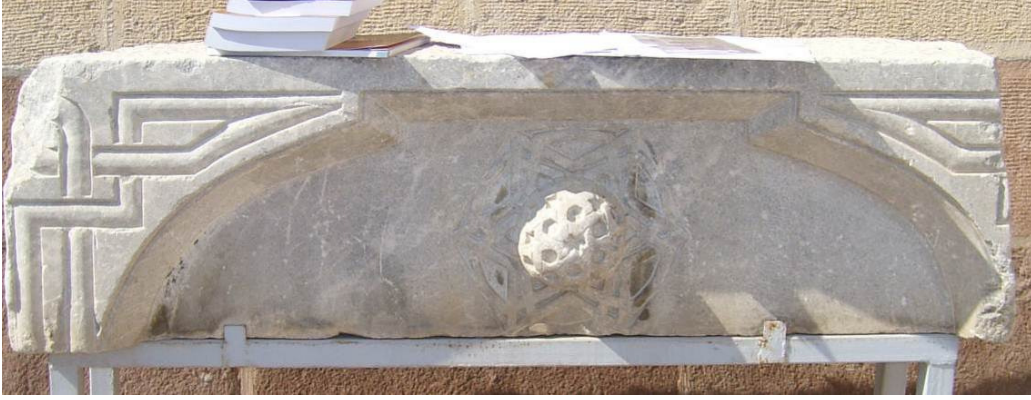
Fotoğraf 16. İnce Minare Taş ve Ahşap Eserler Müzesi avlusundaki muvakkithanenin alınlık parçası

Yapının 1954 yılından önce çekilmiş fotoğraflarından yola çıkarak yaptığımız rekonstrüksiyon çalışmasında cephenin ölçeklendirilmesi günümüze ulaşan kitabe¹¹ ve giriş kapısı alınlığındaki¹² mimari plastik parçadan hareketle yapılmıştır. (Foto:16-18)

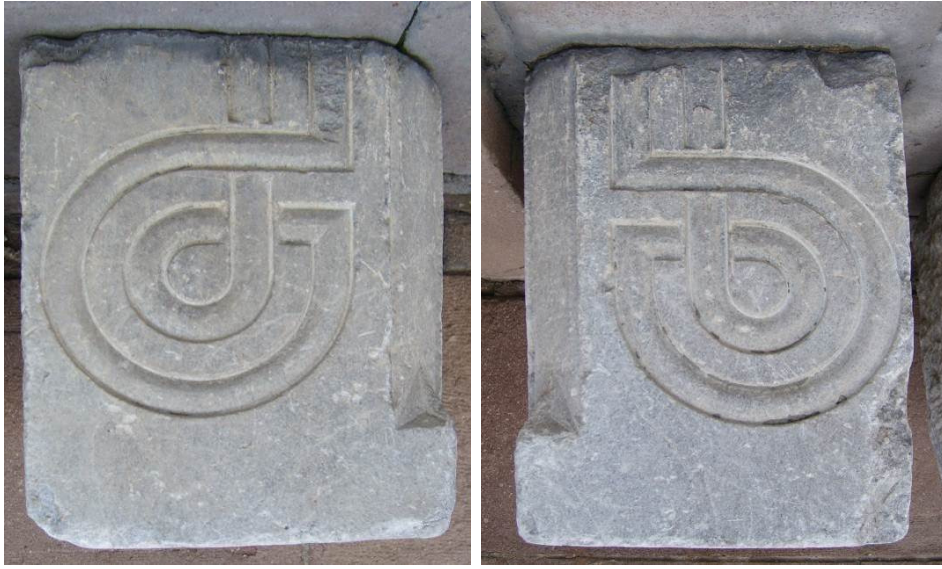
Fotoğraf 17. İnce Minare Taş ve Ahşap Eserler Müzesi avlusundaki muvakkithanenin giriş kapısındaki kaide parçalarının görünüşü

Muvakkithanenin giriş kapısının kare kaidelerini oluşturan mimari plastiklerde günümüzde İnce Minare Taş ve Ahşap Eserler Müzesinde sergilenmektedir. Envanter kaydı bulunmayan mimari parçalara, dikkatlice bakıldığında gri mermer malzemenin; yekpare Bursa kemerli parça ile aynı ocaktan çıkmasının yanında süsleme kompozisyonunun da birbiri ile örtüştüğü görülmektedir. Özellikle altlı-üstlü yivli oluklu silmelerin ölçüleri, kaide

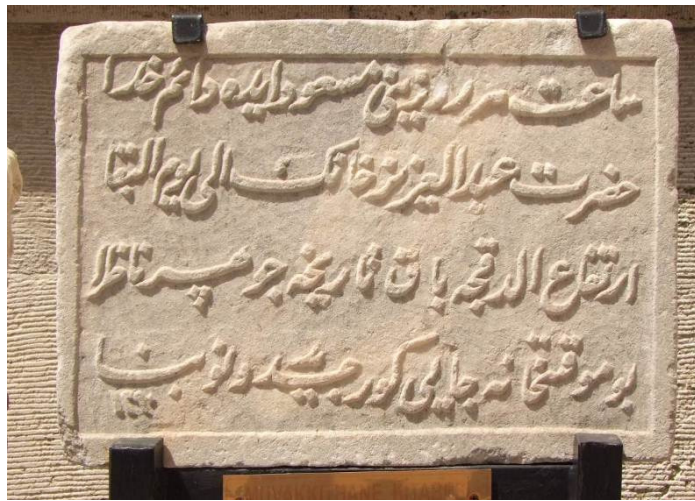
Fotoğraf 18. Sultan Selim Muvakkithanesinin kitabesinin görüntüsü

Muvakkithanenin İnce Minare Taş ve Ahşap Eserler Müzesinde yer alan dört satırlık talik hatla yazılmış inşa kitabesinde H.1290/M.1873 yılında yapıldığı yazmaktadır⁴ (Foto:18).

1954 yılında yol ve meydan düzenleme çalışmaları neticesinde yıkılan muvakkithane hakkında araştırma yapılmadan önce günümüze ulaşan kitabe dışında herhangi bir mimari parçanın olmadığı düşünülmekteydi (Foto:18). Yapının eski fotoğraflarından yola çıkarak Konya Müzelerinde yapmış olduğumuz araştırmalar neticesinde İnce Minare Taş ve Ahşap Eserler Müzesi avlusunda sergilenen ve envanter kaydı bulunmayan üç adet mimari plastik parçaların muvakkithaneye ait olduğu tespit edilmiştir (Foto14-15). Tespit edilen bu parça ölçülerinin de rekonstrüksiyon ölçüleri ile örtüşmesinin yanında Şükrü Bağrıaçık Hoca'nın da onaylaması ile kesinlik kazanmıştır.
