Uluslararası Sosyal Araştırmalar Dergisi

GÜROYMAK HAYDAR BEY CAMİİ
GÜROYMAK HAYDAR BEY MOSQUE

Bülent Nuri KILAVUZ*

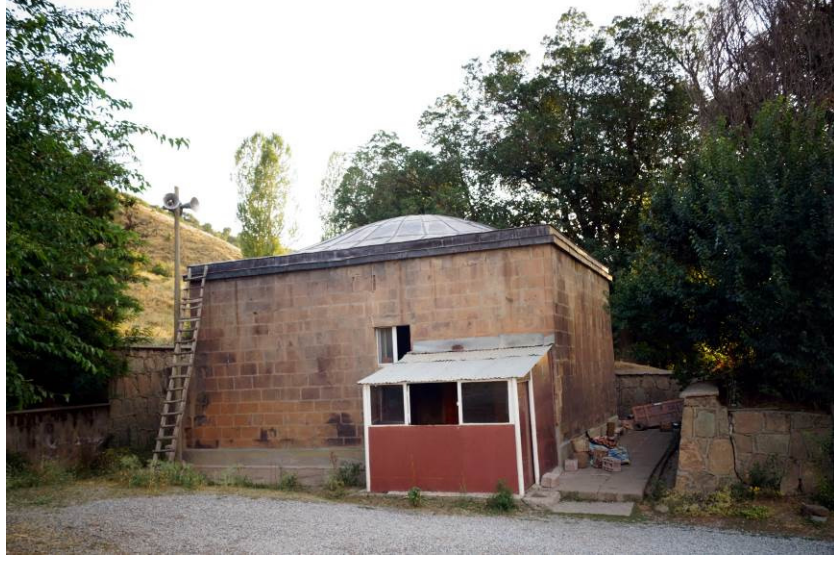
Foto 3: Haydar Bey Camii Kuzeydođu Genel Görüntüm

Haydar Bey Camii, güneyden kuzeye doğru eğimli bir arazi üzerine inşa edilmiştir. Güneyinde bir tepe, doğusunda geniş bir avlu yer alır. Batı ve kuzey cephelerinde de zemin kodu yüksektir (Foto 3). Caminin kuzeyinde kitabeleri okunamayan üç mezar yer almaktadır. Yöre halkı tarafından bu mezarların ilim adamlarına ait oldukları kabul edilir.

ortasında yarım daire planlı mihrap çıkıntısı, doğu ve batı cephelerinde birer pencere açıklığı, doğu cephenin kuzeyinde giriş kapısı yer alırken güney ve kuzey duvarlar sağır bırakılmıştır (Çizim 1; Foto. 3-6).

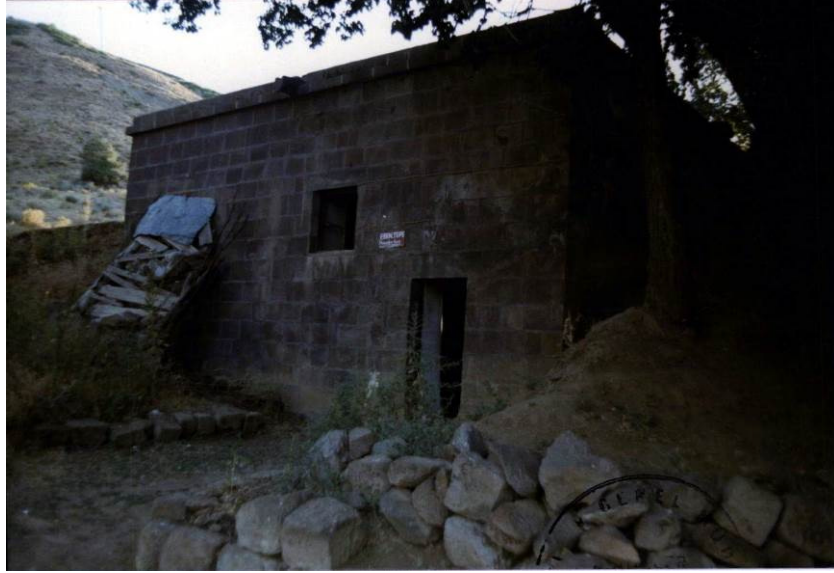
Foto 4: Haydar Bey Camii Onarım Öncesi Fotoğraf (VGMA_1990)

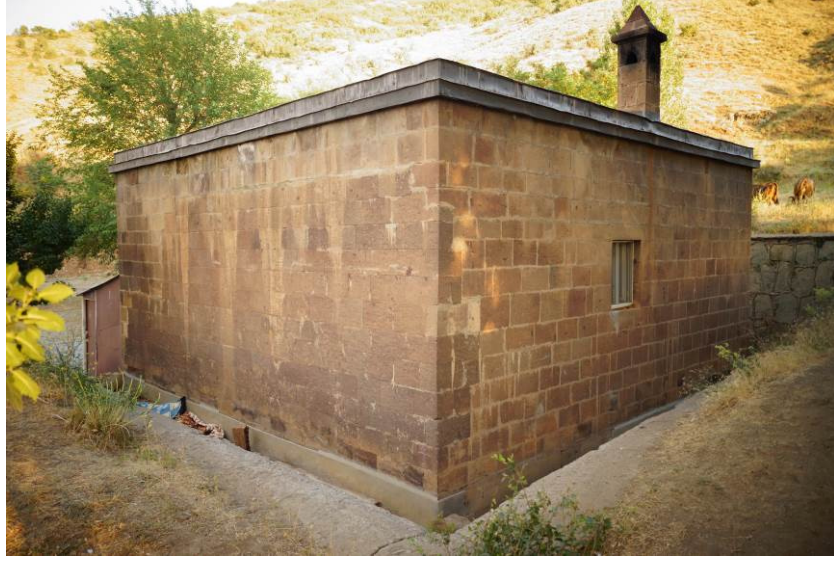
Foto 5: Haydar Bey Camii Kuzeybatı Genel Görünüm

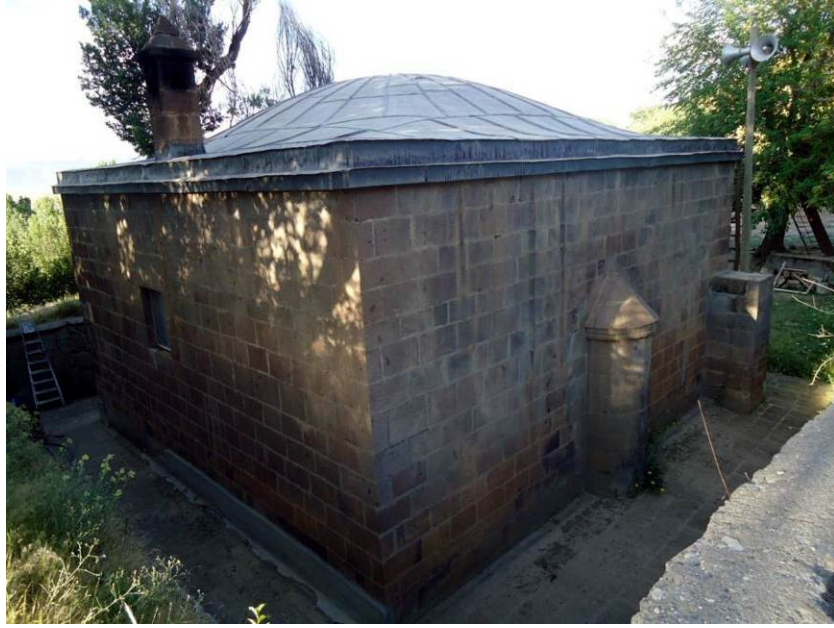
Foto 6: Haydar Bey Camii Güneybatı Genel Görünüm

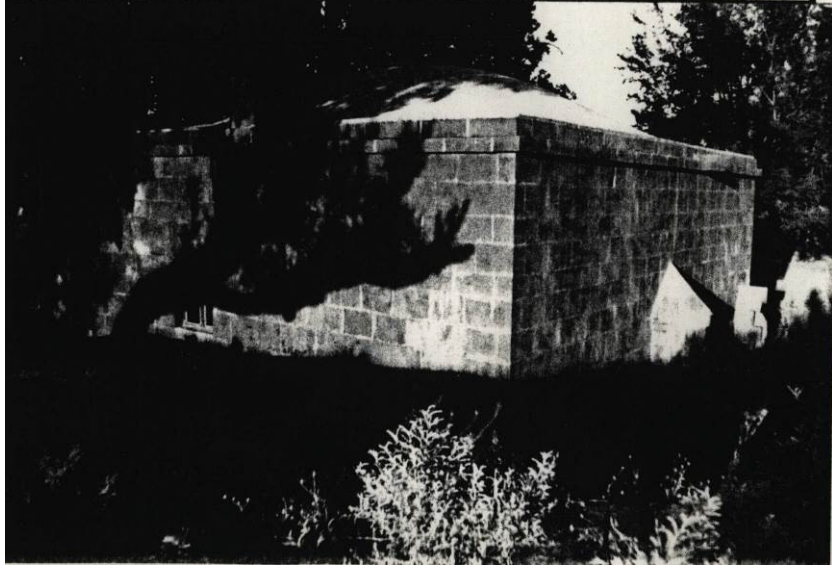
Foto 7: Haydar Bey Camii Güneybatı (VGMA_1992)

Caminin beden duvarları düzgün kesme, kahverengi Ahlat taşı (andezit tüf) malzemeye kaplı dolgu duvar tekniğinde inşa edilmiştir. Doğu ve batı duvarlarında cephenin üst bölümündeki birer pencere eksenden hafif kuzeye kaymıştır. Pencere dışarıdan düz atkı taşlı ve kare formludur. Dikdörtgen formlu ve mazgal olan pencerelerin onarımlar sırasında yanlara doğru hafif genişletilerek kareye dönüştürüldükleri düşünülebilir (Foto 3-6). Batı beden duvarının üst ortasında dikdörtgen prizmal, dört cephede yuvarlak kemer açıklıklı ve piramidal külâh örtülü bacası vardır (Foto 8). Güney cephenin ortasındaki mihrap çıkıntısı, 1.35 m. çapında, 0.55. m. çıkıntı yapan yarım daire planlı ve yarım konik külâhlıdır. Gövdeden külâha kaval ve düz silmeyle geçilmiştir (Foto 9). Güneydoğu köşede, doğu duvarının güneye doğru uzantısı şeklinde 80 cm. genişliğinde, 88 cm. uzunluğunda çıkıntı yapan bir duvar parçası vardır. Onarım sırasında yenilenen bu duvar (Foto. 10) caminin yazlık bölümünün veya medresenin kalıntısı olabilir. Yöre halkı tarafından burada bir eyvanın bulunduğu belirtilmektedir. Doğu cephenin kuzeyindeki giriş kapısının önünde 1992 onarımı sonrasında metal bir giriş eklenmiştir. Kapı, düz atkı taşlı dikdörtgen formlu ve oldukça sadedir (Foto 11). Beden duvarları üstte taş kornişle sonlanır. Eski fotoğraflarında doğu cephenin ortasında görülen taş çörtlen 1992 onarımı sırasında kaldırılmış olmalı ki günümüzde yoktur. Farklı tarihlerde gerçekleştirilen tamir ve tadilat düzenlemeleri beden duvarlarında açıkça gözlemlenebilmektedir. Caminin muhtemelen taş örgülü ve betonarme mozaik kaplamalı basık kubbesinin üzeri 1992 onarımında kurşunla kaplanmıştır. (Foto 7-8).

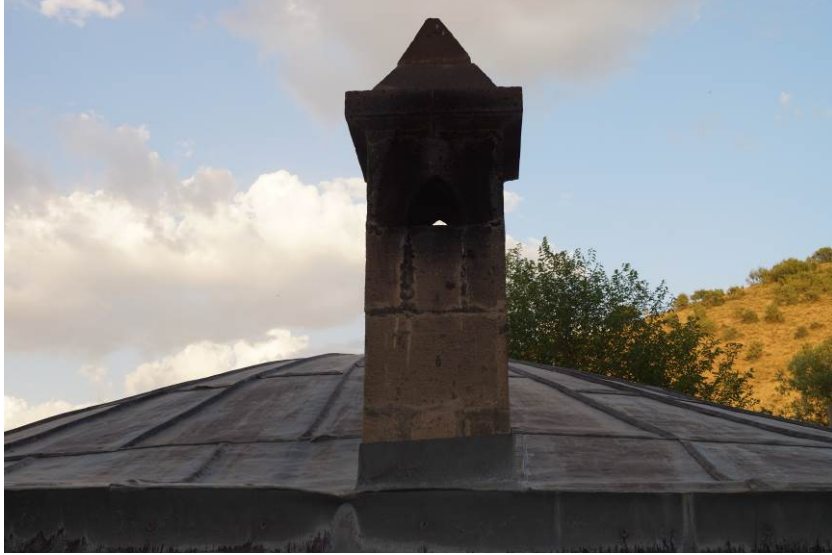
Foto 8: Haydar Bey Camii Batı Cephe Üstündeki Baca

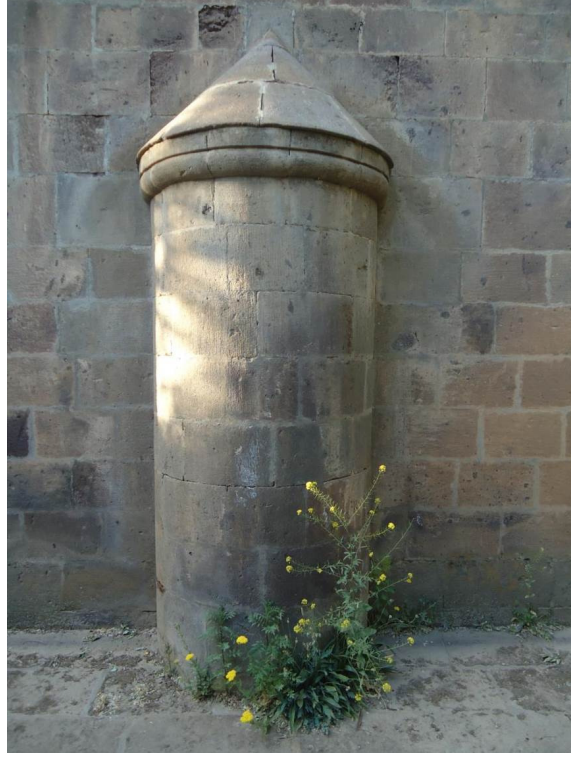
Foto 9: Haydar Bey Cami Güney Cephesi Mihrap Çıkıntısı

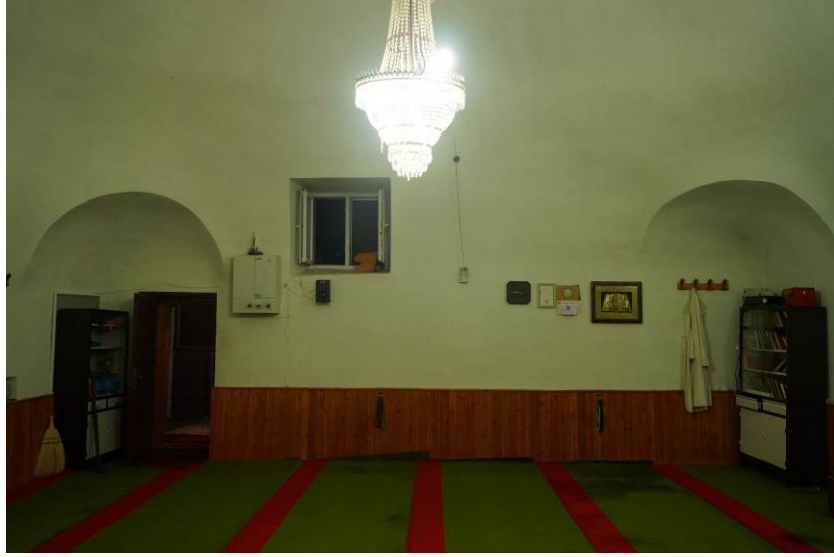
Foto 12: Haydar Bey Cami Doğu Duvarı

Harim, doğu ve batı duvarlarda, geçiş sistemi hizasında, trompların arasında yer alan düz atkı taşlı, kare formlu iki pencere ile yeterince aydınlatılamamıştır. Formları bozulmakla birlikte yanlara ve aşağıya doğru eğimleri asıl pencerelerin mazgal olduklarını göstermektedir (Foto 12-13). Kuzey duvarın iki yanında birer ve batı duvarın kuzeyinde bir olmak üzere üç küçük niş yer alır (Foto 13-15).

Beden duvarına oturan kubbeye düşük koddâ, zeminden 2.15 m. yükseklikte başlayan tromplarla geçiş sağlanmıştır. Tromplar, kubbe eteğinin köşelerine gelen bölümlerine birer kemer atılması ve köşelerin kürevi biçimde doldurulmasıyla oluşturulmuştur. Onarımlar sonrasında kemer alınları sıva tabakası altında kaybolmuş, trompların yükseltilerinde de farklılıklar oluşmuştur. Beden duvarlarının fazla yüksek olmaması, kubbenin dıştan basık içerden derin olmasıyla tromplar da alçak kalmıştır. Dıştan fazla belirgin olmayan kubbe içten, 5.90 m. yüksekliğindedir. (Çizim 2-5; Foto 12-16)

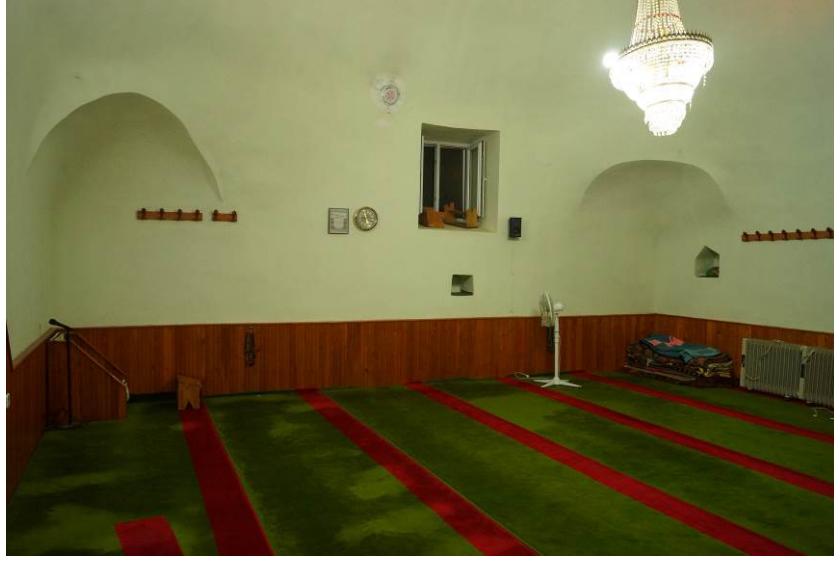
Foto 13: Haydar Bey Cami Batı Duvarı

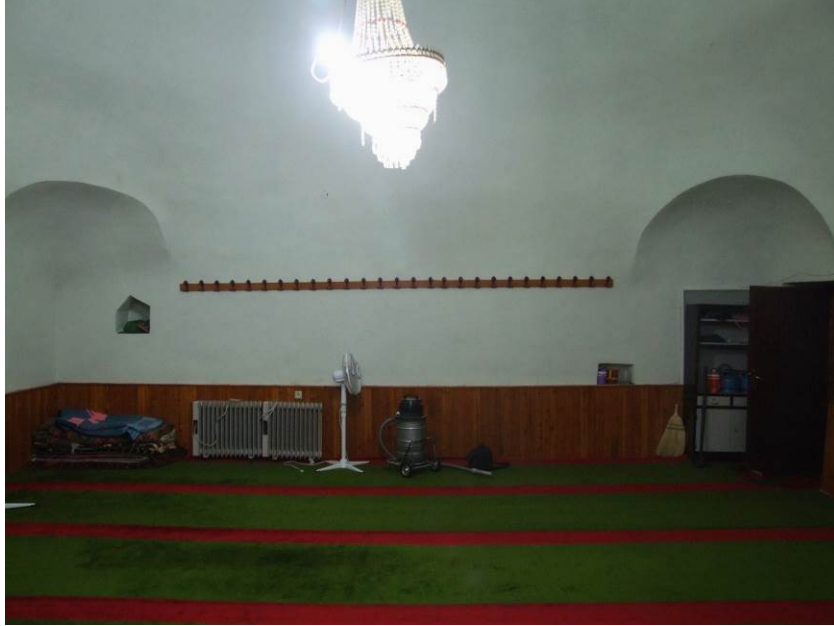
Foto 14: Haydar Bey Cami Kuzey Duvarı

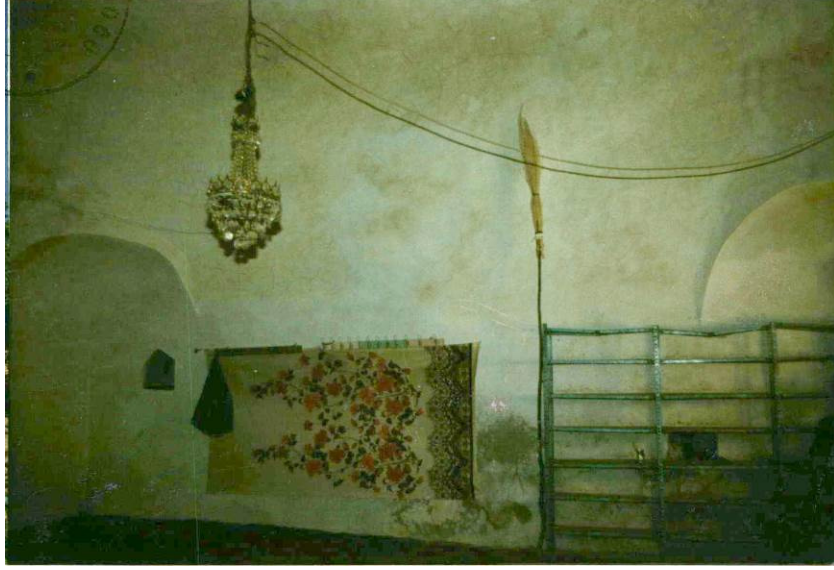
Foto 15: Haydar Bey Cami Kuzey Duvarı (Vakıflar Genel Müdürlüğü Arşivi_1990)

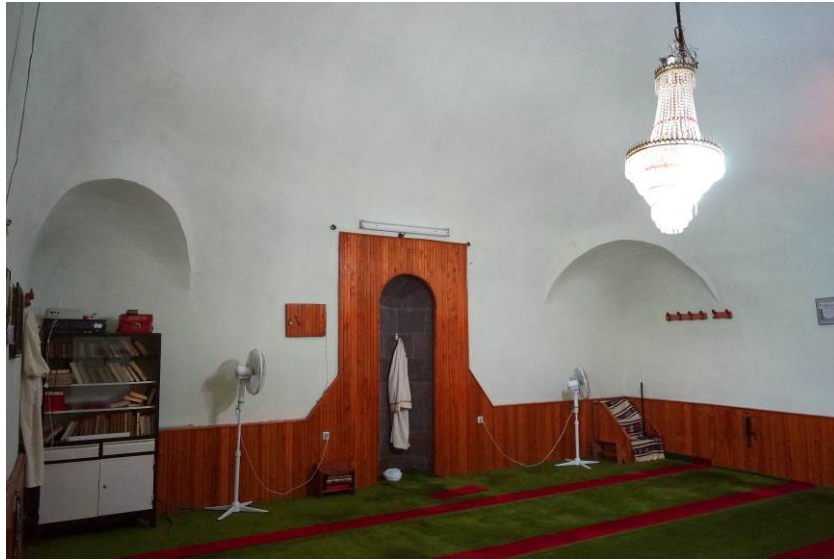
Foto 16: Haydar Bey Camii Güney Duvar

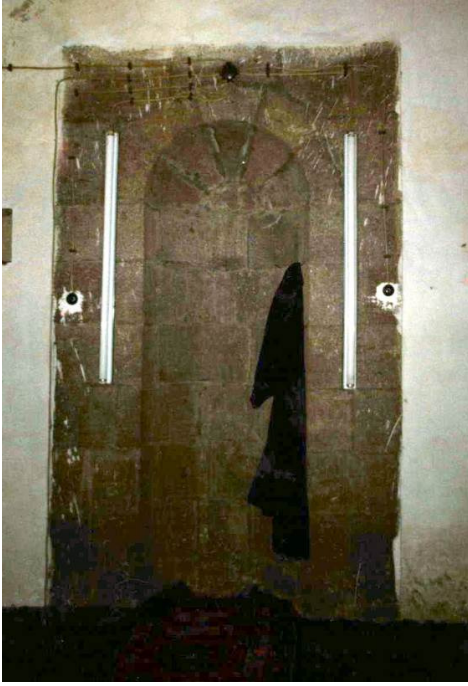
Foto 17: Haydar Bey Camii Mihrap (VGMA_1990)

Kible duvarının ortasındaki mihrap, oldukça sade yarım daire planlı bir nişten ve yarım kubbe formlu kavsaradan oluşur. Kavsaradaki taşlar bir göbekten çıkan istiridye yivi görünümündedir. Mihrabın yanları ve beden duvarları 1.00 m. yüksekliğe kadar son onarımlarda ahşapla kaplanmıştır. (Foto 17-18).

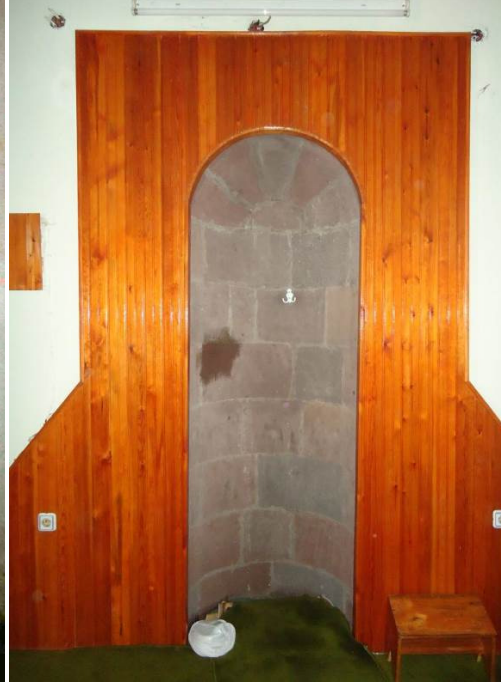
Foto 18: Haydar Bey Camii Mihrap

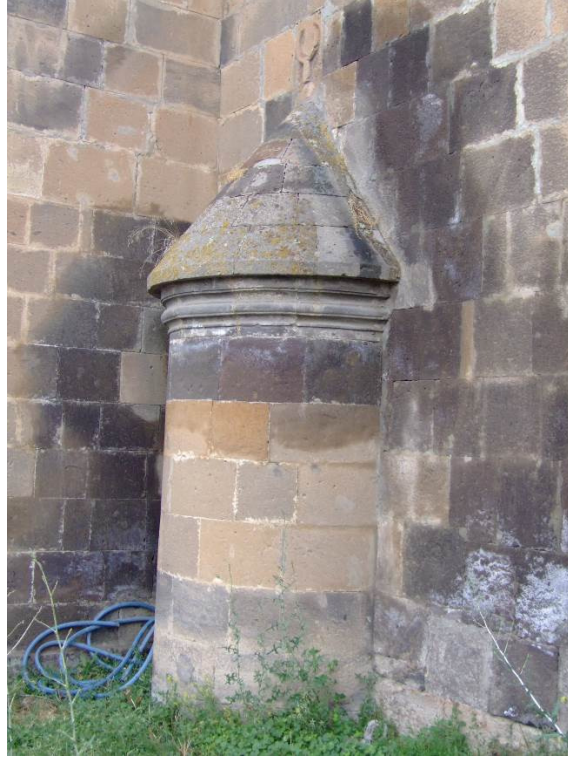
Foto 21: Muş Bulanık Esenlik Köyü Camii Mihrap Çıkıntısı

Bitlis, Van ve Muş bölgesindeki cami ve mescitlerin büyük bir bölümünde güney cephede mihrap nişini dışarıdan desteklemek amacıyla güney cephede, dikdörtgen, beşgen ve yarım daire planlı mihrap çıkıntılarına yer verilmiştir. Cephelerde hareketlilik oluşturan ve yörede gelenek haline gelen mihrap çıkıntılarında bazıları süslenerek etkisi artırılmıştır. Bitlis Aynel Barit Mescidi (1664), Taş Mescid (XVIII. yy), Gökmeydan Camii (1801) dikdörtgen; Ahlat Emir Bayındır Camii (1477), Ahlat Kadı Mahmut Camii (1584) (Foto 8), Adilceva Zal Paşa Camii (XVI. yy), Bitlis Şerefiye Camii (1529), Muş Alaaddin Bey Camii (1748) beş kenarlı; Bulanık Esenlik Köyü Camii (1325) (Foto 21), Bitlis Şemsiye Mescidi (XV. yy) yarım daire planlı mihrap çıkıntılarında sahiptir.
