Uluslararası Sosyal Araştırmalar Dergisi

**OSMANİYE BELDESİ POMAK EVLERİ ÜZERİNE ÇEVRESEL, MEKÂNSAL-
PROGRAMATİK VE YAPISAL BİR DEĞERLENDİRME***

**AN ENVIRONMENTAL, SPATIAL-PROGRAMMATIC AND STRUCTURAL EVALUATION
ON THE POMAK VILLAGE HOUSES IN OSMANİYE**

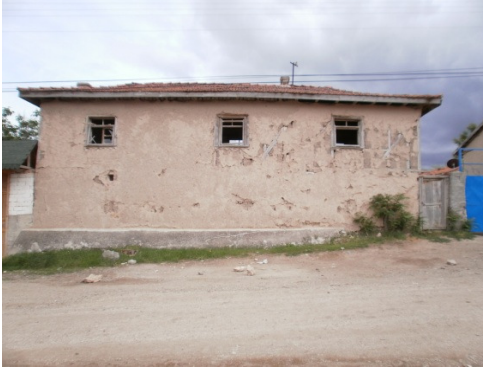
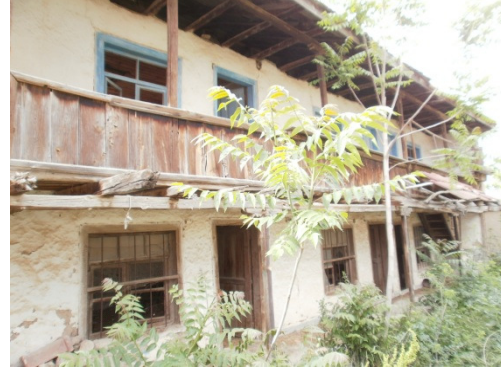
Evin hemen önünde lineer yapı kütesine paralel olacak şekilde yönlendirilmiş su ögesi dikkat çekicidir. Pomakların "kuritu" olarak adlandırdıkları bu öge, yönlendirilmiş bir su arkağıdır ve arktaki eğim sayesinde su, gün boyunca akar. Bütün Pomak evlerinde bulunan kuritu'nun kaynağı yer altı suyudur. Kurituda akan su, balkon geçit boyunca ön bahçeyi sulamakta ve büyük-küçük baş hayvanların su içtikleri bir havuzda toplanmaktadır.

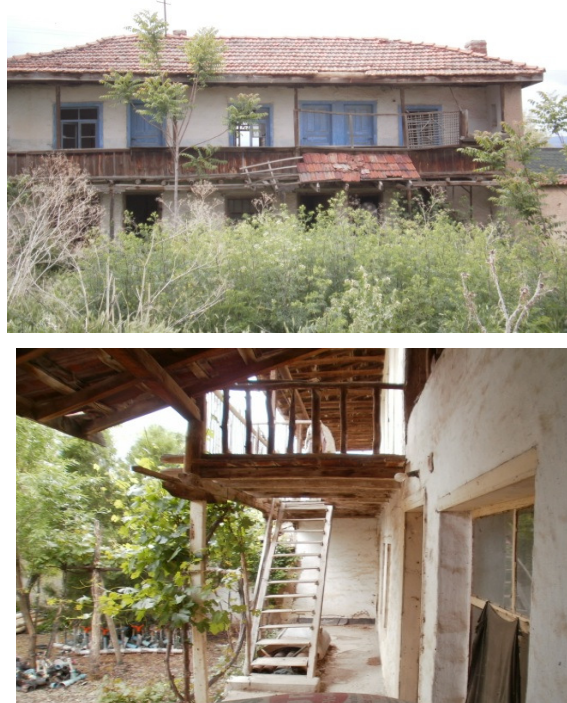
Resim 1: Osmaniye Beldesi İki Katlı Pomak Evi Örneği

Resim 1’de görülen Osmaniye Beldesi, Pomak Evleri örneği, Resim 2’deki Kosovo’da bulunan Planjane Köy evi ile karşılaştırıldığında benzerlikler görülmektedir. Mekân kullanımı olarak, yukarıda değinildiği gibi, zemin kat geniş ailenin günlük gereksinimlerini karşılamakta, üst katta ise evlenmiş erkek çocuklara ayrılan odalar bulunmaktadır. Yapısal değerlendirmede benzerliklerindaha belirgin olduğu görülmektedir.

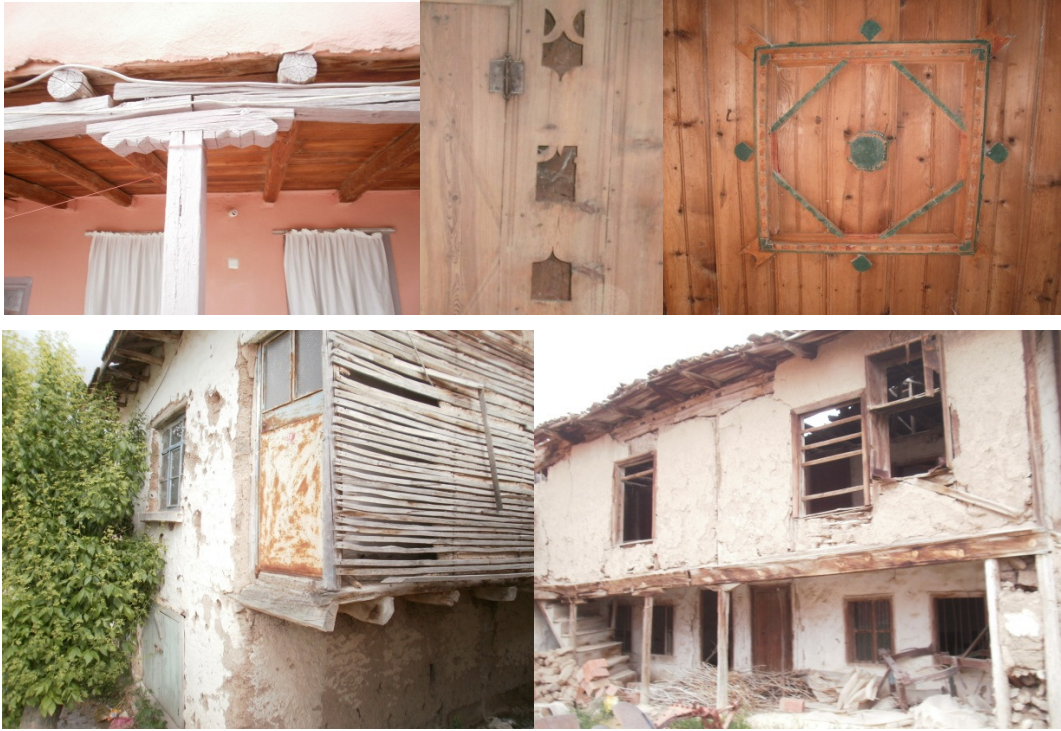
Resim 3: Osmaniye Beldesi'ndeki Pomak Evlerine İlişkin Detaylar

Evlerin inşai karakteri tek veya iki katlı ahşap-kâgır, kerpiç-yığma tekniğindedir. Buna bağlı olarak kullanılan malzemeler, taş, kerpiç ve ahşaptır. Oda duvarları kültürel olduğu kadar taşıyıcı kaygılarla üst üste getirilmiş ve yığma karakterlidir. Taşıyıcı ahşap kirişler bu

duvarların üzerinde yer alır ve bunlarla birlikte döşeme kirişleri ve tavan-zemin kaplamaları oluşturulur. Taşıyıcı olmayan veya konsol duvarlar bağdadi tekniğiyle yapılmıştır. Üst-ön balkon ve ona çıkan merdiven ile bunların taşıyıcı dikmeleri ahşaptır. Gerek iç mekân donatıları gerekse taşıyıcı ahşaplarda işçiliğin çok gelişmiş olduğu söylenemez.

Geleneksel Türk Ev mimarisinde oda planında bütünleyici rol oynayan tavan bezemeleri(Yıldırım, Hidayetoğlu, 2006)¹⁵ Pomak evlerinde de gelenek olarak sürmekle birlikte, biçimsel olarak farklılaşmaktadır. Eğrisel veya dairesellikten çok kare veya köşeli şekle sahip bu bezemeler, oda mekânının kurucu öğelerinden biri olma işlevini gösterişsiz bir şekilde gerçekleştirmektedir. Bezeme ve motif tarzındaki bu süslemeler üst-kat tavan göbekleri ve dolap kapaklarında sade ve basit bir şekilde görülür.
