GEBZE EŐMELERİ*

GEBZE FOUNTAINS

Ahmet YAVUZYILMAZ**

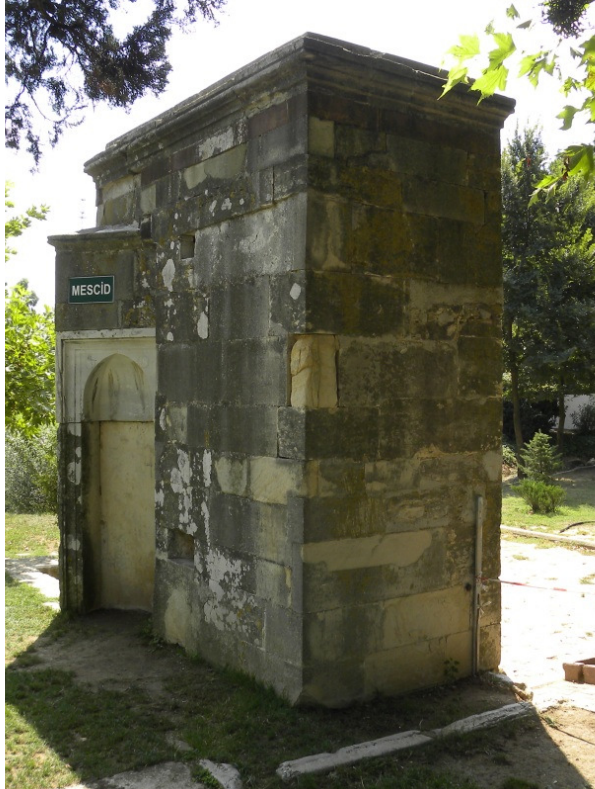
Fotoğraf 2. Hüncar Çeşmesi Namazgah Bölümü

Çeşmenin arka cephesi namazgâh olarak kullanılmaktadır (Foto. 2). Namazgâh bölümüne, çeşmenin güneydoğusunda bulunan iki basamaklı bir merdivenle çıkılmaktadır. Çeşmenin arka cephesine yüzeyden 0.26 m. çıkıntı yapacak şekilde bir mihrap yerleştirilmiştir. Bu mihrap çeşme duvarına kibleye uygun olarak yerleştirilmiştir. Taş mihrap, 1.05 m. genişliğinde ve 3.14 m. yüksekliğindedir. Mihrabın sivri kemerli kavsara bölümü, yeşil beyaz mermerden yapılmıştır. Mihrap nişi dikdörtgen formlu olup iç bükey ve düz silmelerle hareketlendirilmiştir. Mukarnassız bir kavsaraya sahip olan mihrabın sivri kemerli kuşatma kemeri köşelerine birer madalyon yerleştirilmiştir.

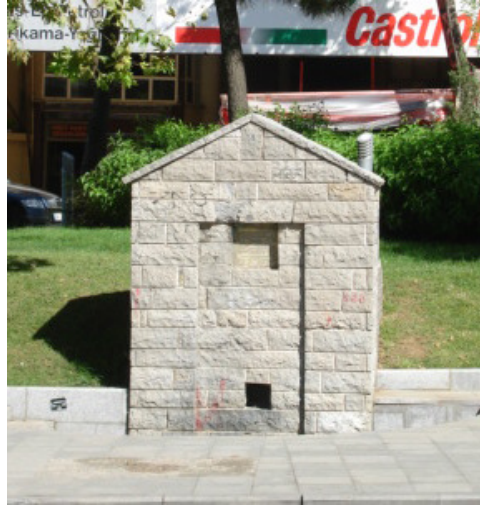
Fotoğraf 4. Namazgah Çeşmesi Genel Görünümü

Tek cepheli bir sokak çeşmesi olan yapı, moloz taş malzemeden inşa edilmiştir (Çizim. 3, Foto. 4). 1.77x2.08 m. ölçülerinde, doğu-batı doğrultusunda, dikdörtgen bir alana oturan çeşmenin, zeminden yüksekliği 3.30 m.dir. Çeşme yan kenarları ve yapının üst örtüsünün oturduğu ayaklar 0.5 m. genişliğindedir. Çeşme nişi 0.79 m. eninde ve 2.30 m. boyundadır. Niş üç bölümlü olarak düzenlenmiştir. Birinci bölümde çeşme musluğu, ikinci bölümde taşlık, üçüncü bölümde ise kitabe bulunmaktadır. Musluğun üzerinde, 0.40x0.20 m. ölçülerinde 0.25 m derinliğinde bir tas nişi yer almaktadır. Çeşmenin üzeri iki tarafa eğim kırma çatı ile örtülmüştür.

Yapılan onarım çalışmaları neticesinde kesme taş malzeme ile kaplanmıştır. Orijinalliğini tamamen kaybetmiş olan çeşmeden günümüze inşa kitabesi ve çeşmenin arka bölümünde bulunan mihrap taşı gelebilmiştir. Çeşme oldukça sade olup her hangi bir süsleme ögesine sahip değildir.

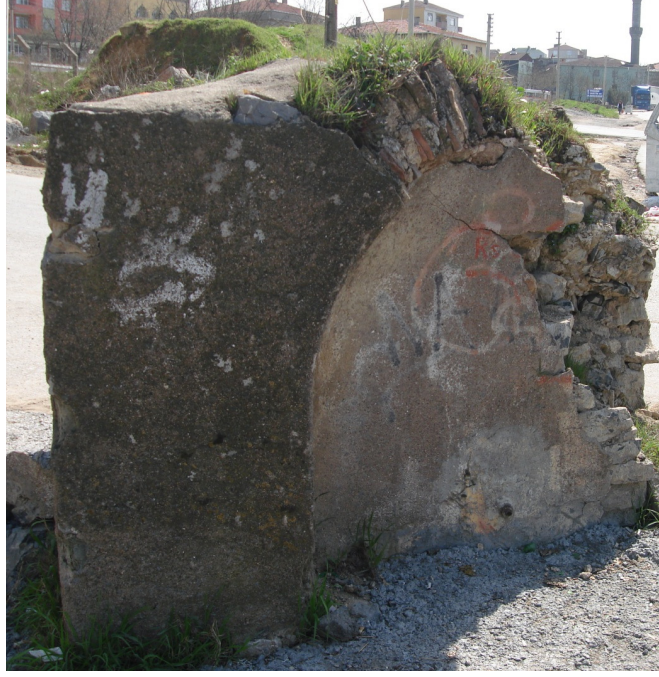
Fotoğraf 8. Gebze Arap Çeşme Genel Görünüm

Moloz taştan, deposuz olarak inşa edilmiş, tek cepheli, sivri kemerli, bağımsız bir sokak çeşmesidir (Çizim. 7, Foto. 8). Oldukça harap durumda olan çeşmenin batı köşesi yıkık durumdadır.

Yapının arka cephesi sağır olup, ön cepheye göre daha sağlam durumdadır. 1.03x2.40 m. ölçülerinde olan çeşme, doğu-batı doğrultusunda dikdörtgen bir alana oturmaktadır. Çeşmenin ön, yan ve arka yüzeyleri harçla sıvanmıştır. Yapının ana cephesi 2.40 m. genişliğinde ve 1.80 m. yüksekliğindedir. Mevcut izlerden, çeşme nişinin 1.20 m. genişliğinde ve sivri kemer formlu olduğu anlaşılmaktadır. Yer yer tuğla malzemenin kullanıldığı çeşme nişi kemeri, zeminden 1.30 m. yüksekliğindedir.
