Uluslararası Sosyal Araştırmalar Dergisi

SANDIKLI HAMAMÖNÜ CAMİİ'NİN TARİHLENDİRİLMESİNE DAİR CONCERNING THE DATING OF HAMAMONU MOSQUE IN SANDIKLI

Afyonkarahisar iline bağlı Sandıklı ilçesi merkezinde yer alan Hamamönü Camii, harim kısmı kuzey-güney yönünde dikdörtgen planlı, mihraba dikey sıralanan ve devşirme kaideli ahşap sütunlarla teşkil edilmiş üç sahınlı, ahşap tavanlı camilerin basit bir örneğidir.

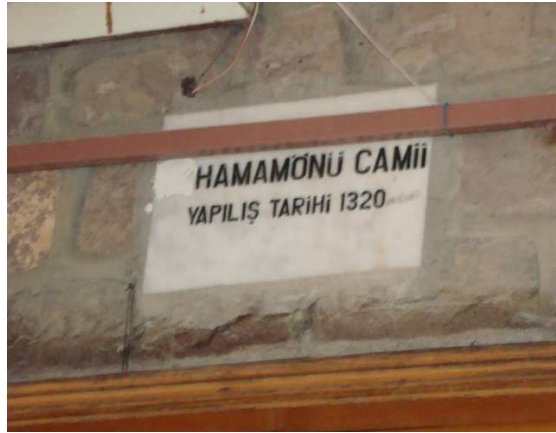
Fotoğraf No: 2 Mermer Tabela. 2010

Ayrıca camide, ne zaman ve kim tarafından konulduğuna ilişkin kesinlik kazandırılmayan ancak; 1970 onarımı öncesinde bulunmadığı fotoğraflarda tespit edilen bir mermer tabela ile aynı husus teyit edilmiştir.

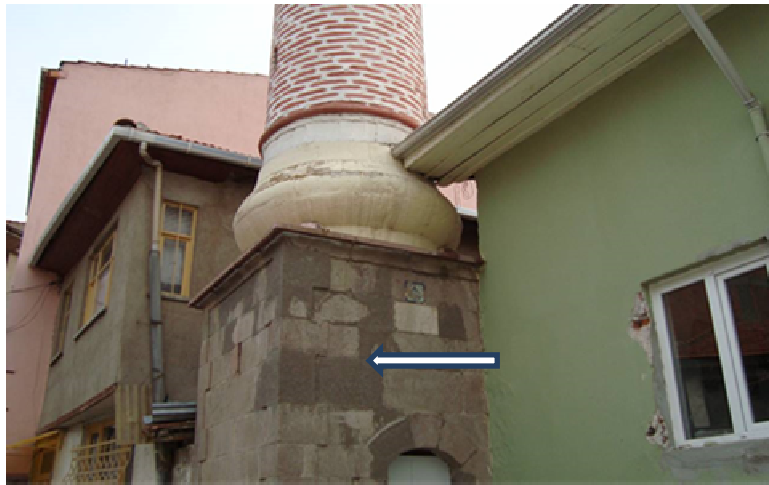
Fotoğraf No: 4 Minare Kaidesindeki Kitabe

Yapının günümüze ulaşabilmiş herhangi bir inşa kitabesi bulunmamaktadır. Yapıda bulunan tek kitabe, minare kaidesinde yer almaktadır.

Minare kaidesinde, minare giriş açıklığının üzerinde ve kuzey cephesinde, 45 cm X 25 cm. boyutlarında, dört satırlık Osmanlı Türkçesi ve Arapça ifadelerden oluşan nesih hatla yazılmış mermer kitabe bulunmaktadır. Üst satır, üç bölüm halinde çerçevelenmiştir.

Minare, doğu cephenin batı köşesine bitişik halde yer alır. H.1236 / M. 1820 tarihli bir kitabesi bulunan minarenin de onarımlar esnasında değişime uğradığı anlaşılmaktadır. 1970 onarımı öncesi sıvalı halde olan minare, bugün tuğla süslemelidir.¹² Dikdörtgen prizmal kaidenin kuzeyinde minare girişi yer alır. Minare; düzgün kesme taştan yapılmış kaide kısmı, sarı kesme taştan, yayvan bombeli armut altlığı şeklinde oluşturulan pabuç kısmı, üzeri tuğla malzemeyle süslemeli gövde kısmı, üzeri sıvalı şerefe kısmı ile bunun üzerinde yer alan petek, külâh ve alemden oluşmaktadır.

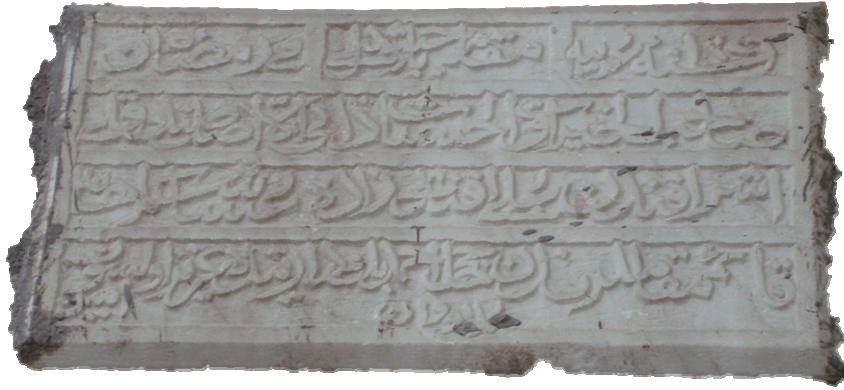
Fotoğraf No: 5 Minare Kaidesindeki Kitabe

Transkripsiyonu :

Sene 1236 Arabiyye / Makam-ı Bilal-i Habeşi / Fi Ramazan

Sahib-ül hayrat vel hasenat Zâtiyü'l-asl Sanduklu

Eşrafından Ali Efendi zâde Asâkir-i Şâhane

Kâimmakâmlarından Hacı Ahmet Bey dârında aziz olsun emin (Âmin ?)

Kitabede bir minare yapımı söz konusu olduğu açıktır. Ancak, o tarihlerde herhangi bir nedenle harap durumda ve yeniden yapıma ihtiyaç duyan bir minareden mi, yoksa o tarihe kadar mescid iken camiye dönüştürülme nedeniyle ilave edilmesi gereken bir minareden mi bahsedildiği bilinmemektedir. Genel bir bilgi olarak, ihtiyaç durumunda mescidlere minber ve minare ilavesiyle camiye çevrildiği bilinmektedir. 1709 tarihinde beş mahallesinde toplam 133 hane bulunmakta (Yıldırım, 2003: 592) iken, Sandıklı'daki 1831 sayımına göre sadece müslüman erkek nüfusunun 5.295'lere ulaştığı (Çöl, 2010: 15) göz önünde tutulursa böyle bir ihtimal de aykırı olmayacaktır. Bu konuda yardımcı olabileceği düşünülen dilatasyon izleri de, caminin onarımları nedeniyle sağlıklı bilgi sunmamaktadır. Dolayısıyla minarenin yapının ilk haliyle birlikte yapıp sonradan onarıldığı veya yapıya sonradan ilave edildiği hususunda kesin bir yargıya varmak güçtür. .

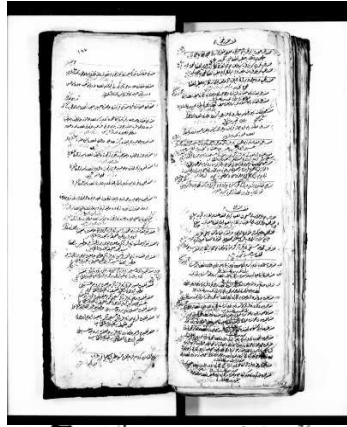
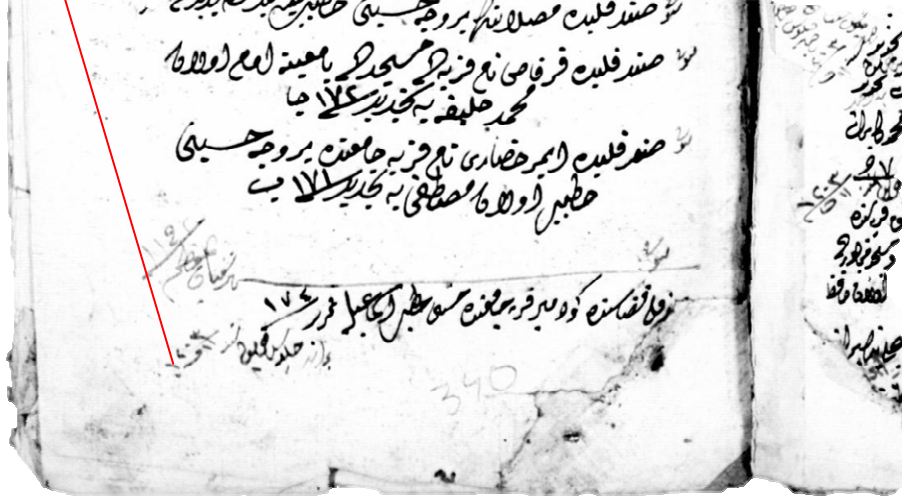
Fotoğraf No: 6 1158 no'lu Hurufat Defteri

Ancak buradaki kayıtlarda yapının adının bulunmaması, bu tarihte henüz olmadığına bir kanıtı gibi düşünülmemelidir. Çünkü adı zikredilmeden sadece mescid olarak anılan örnekler olduğu hatırlanmalıdır. Ece mahallesinde adı geçen cami ve mescid, Cami-i Cedit ve Kubbeli Mescid olup, ilgili mahallede başka bir mescid olup olmadığı hususunda bilgi bulunmamaktadır.

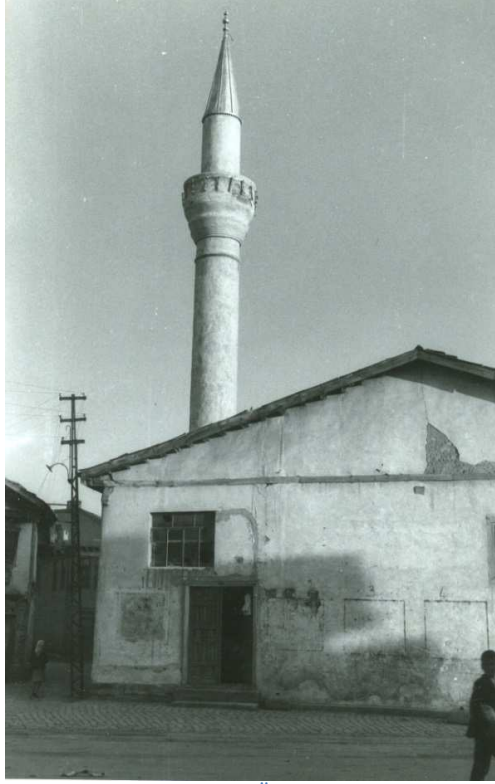
Fotoğraf No: 7. 1970 Onarımı Öncesi. (Vakıflar Genel Müdürlüğü Arşivi).

Vakıflar Genel Müdürlüğü Hamamönü Camii dosyasında bulunan raporlara göre yapının tahminen 1904 yılında onarım geçirdiği ifade edilmektedir. Daha sonra 1969 yılında yapının oldukça harap bir vaziyette olması nedeniyle, Sandıklı Cami Yaptırma ve Yaşatma Derneği mensuplarının başvurusu üzerine 1970 yılında Vakıflar Genel Müdürlüğünce ahşap tavan örtüsünün muhafaza edilerek yeniden inşa edildiği anlaşılmaktadır.¹¹ Buna göre Cami, kerpiç ve bağdadi duvarlı, düz toprak damlı iken, ahşap tavan muhafaza edilerek, sonradan çift meyilli kiremitli bir çatıyla örtülmüştür. VGM arşivindeki 1970 onarımı öncesini belgeleyen fotoğraflarda sıvalı halde görülen minare bugün tuğla süslemelidir.

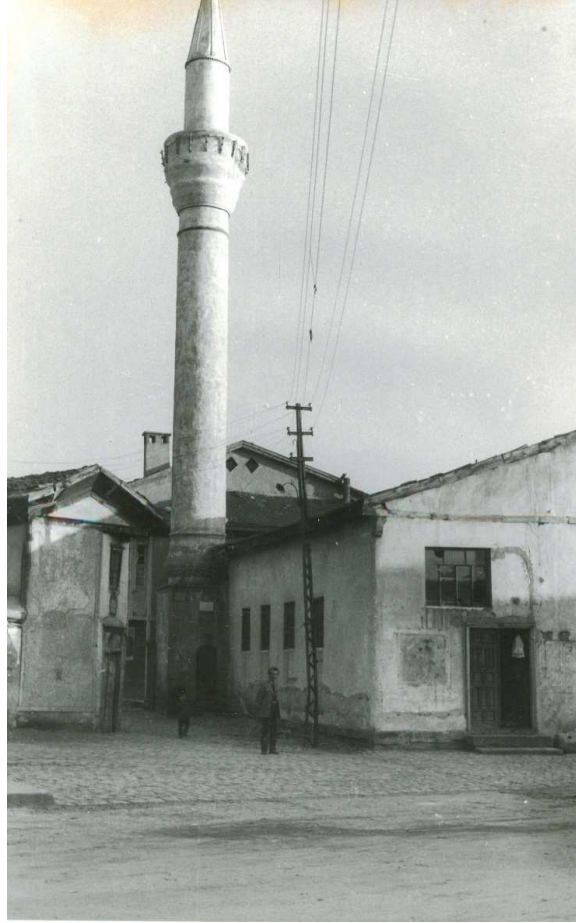
Fotoğraf No: 8 1970 Onarımı Öncesi. (Vakıflar Genel Müdürlüğü Arşivi).

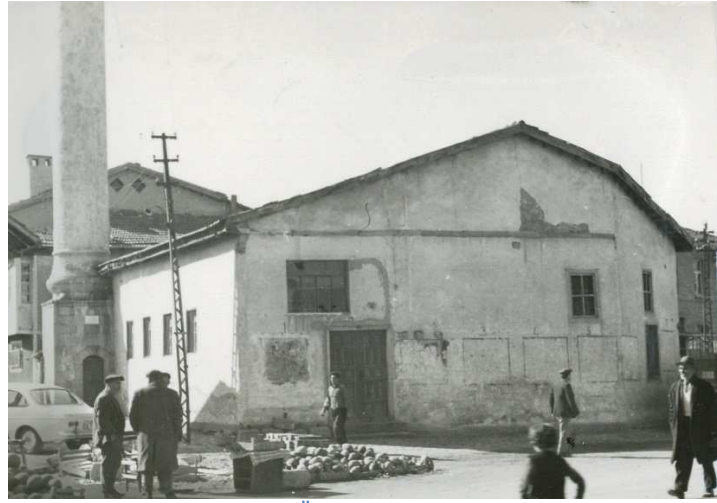
Fotoğraf No: 9 1970 Onarımı Öncesi. (Vakıflar Genel Müdürlüğü Arşivi).

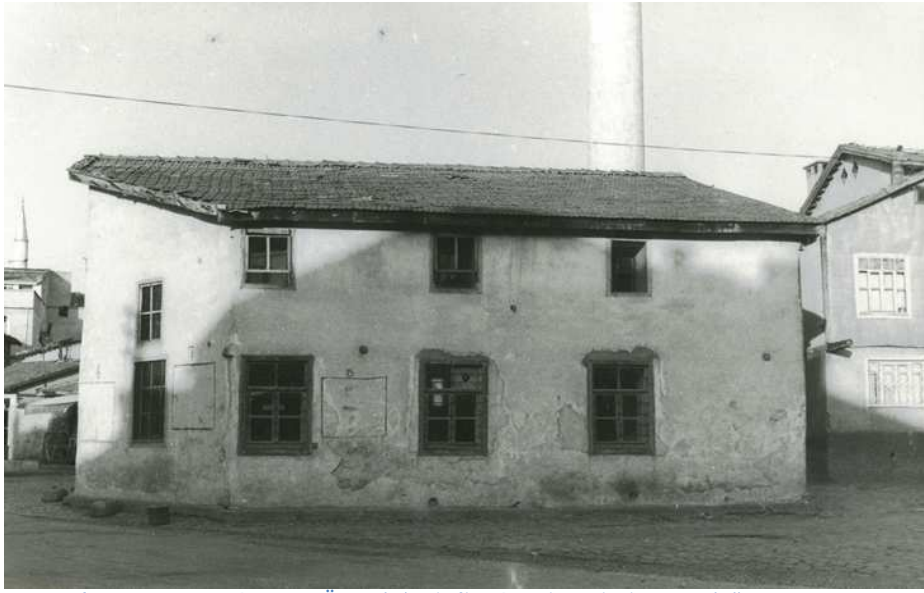
Fotoğraf No: 10 1970 Onarımı Öncesi. (Vakıflar Genel Müdürlüğü Arşivi).

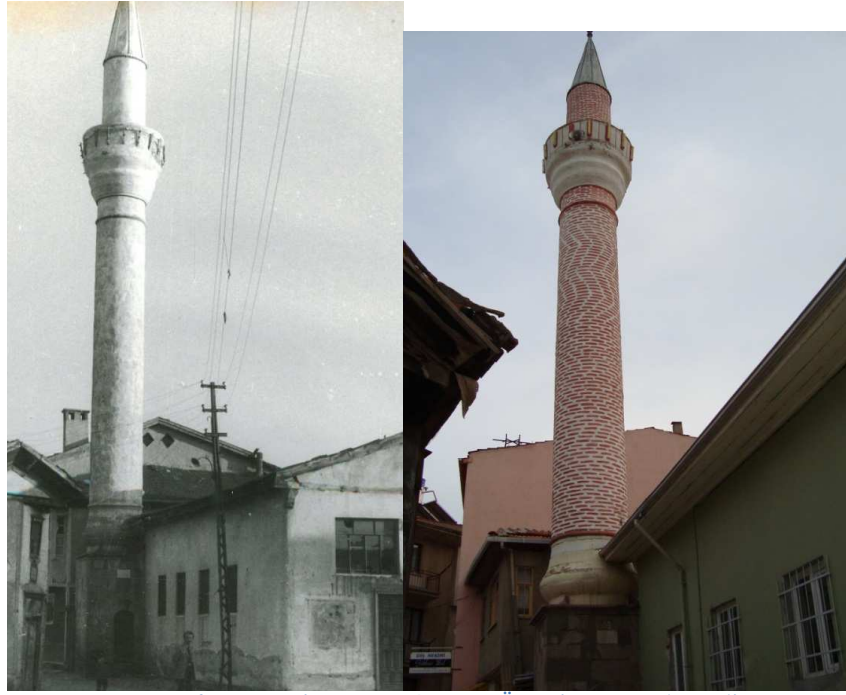
Fotoğraf No: 11 Minare: 1970 Onarımı Öncesi ve Bugünkü Hali

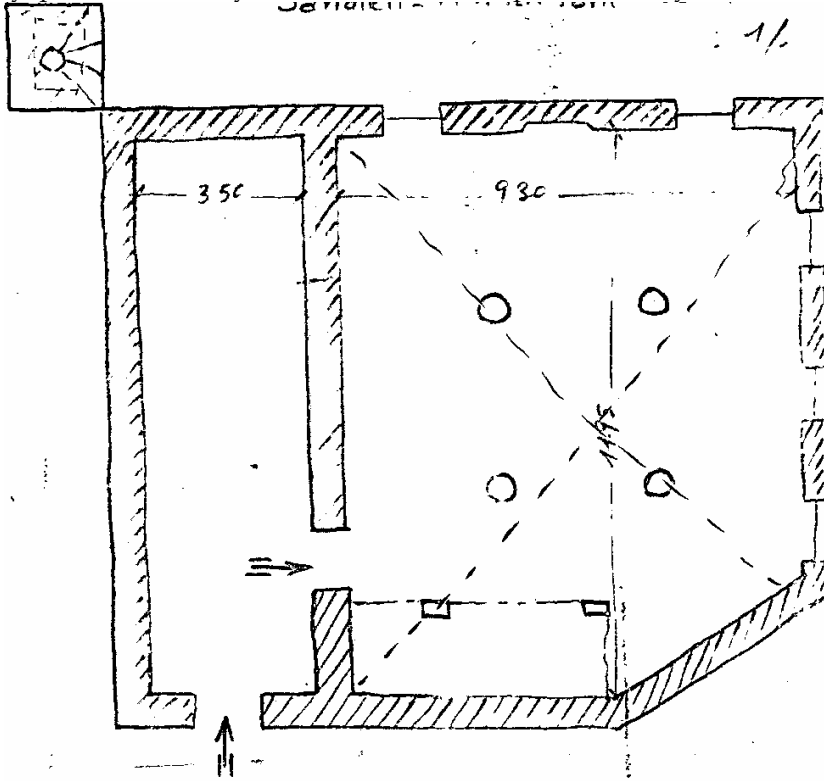
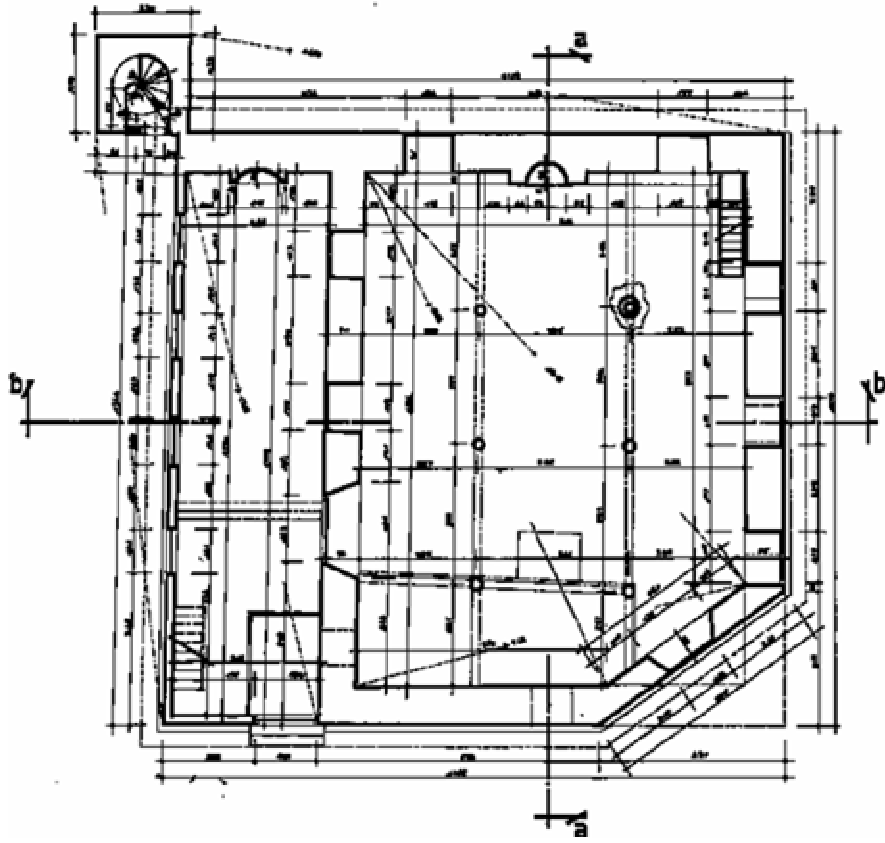
Kuzey-güney yönünde dikdörtgen planlı yapıya doğu cephesine bitişik kapalı soncemaat yerinden bir kapıyla girilmektedir. Derinlemesine yöneliş gösteren, ahşap sütunlu, ahşap tavanlı camilerin basit bir örneği olan yapı, mihraba dikey uzanan üçerli iki ahşap sütun dizisiyle üç sahna ayrılmıştır. (Çizim 1-2-3)

Çizim: 1- 2. Hamamönü Camii Planı. (Vakıflar Genel Müdürlüğü Arşivi)

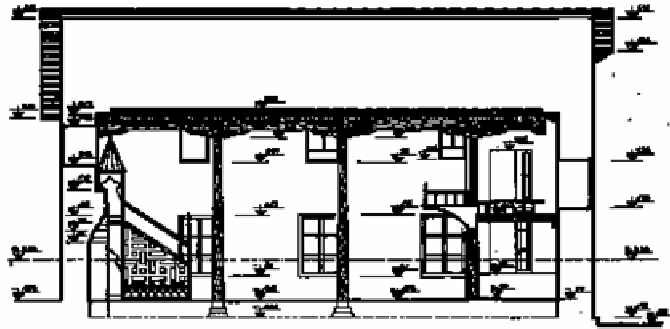
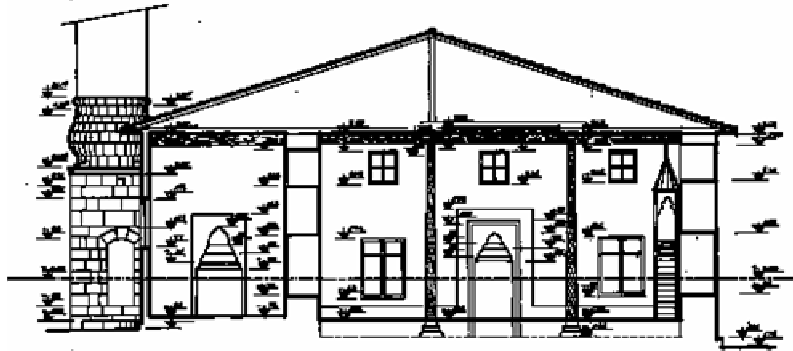
a-a Kesiti

b-b Kesiti BELGE NO: 031401003-00004

Çizim: 3 Hamamönü Camii, a-a ve b-b Kesiti. (Vakıflar Genel Müdürlüğü Arşivi)

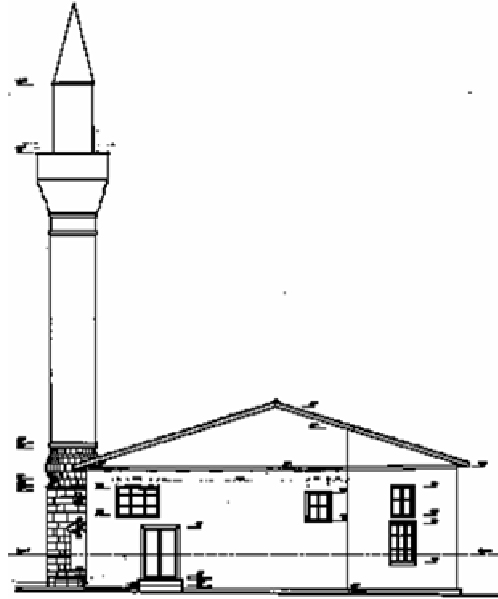
Kuzey cephede, batı kenarına yakın yerde giriş kapısı yer almaktadır. Bu kapıyla, caminin kapalı soncemaat bölümüne girilmektedir. Giriş kapısının üzerinde sola kaymış halde kare pencere açıklığı bulunmaktadır. Kapının sağ tarafında doğu tarafa yakın küçük, dikdörtgen bir pencere daha görülmüştür. Kuzeydoğu pahlı köşede ise altta ve üstte birer dikdörtgen pencere vardır. Kuzey cephenin ön kısmı küçük bir avlu şeklinde düzenlenerek üzeri demir aksam ve plastik ondüline ile kapatılmıştır.

Çizim: 4 Hamamönü Camii, Kuzey Cephe Çizimi. (Vakıflar Genel Müdürlüğü Arşivi)

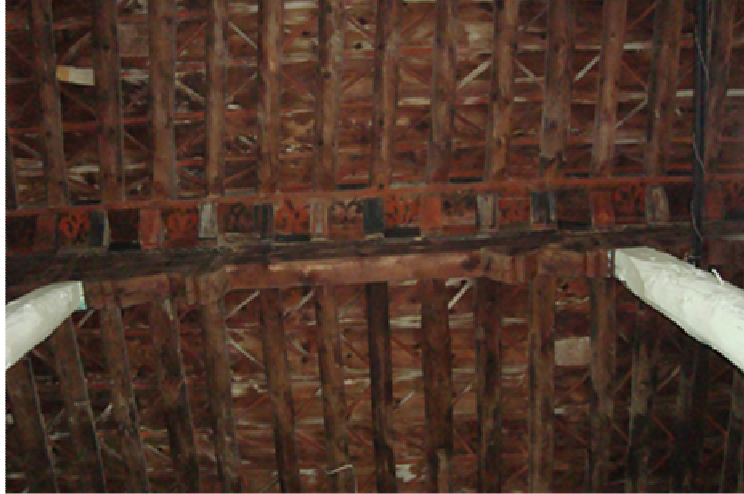
Ahşap direkler üzerine konmuş, uçları kavisli küçük yastıklı ağaç kirişler üst örtüyü taşımaktadır. Üst örtüyü oluşturan kalın ahşap kirişler üstten ahşap tavanla kaplanmıştır.

Fotoğraf No: 12 Üst Örtü. Onarım Sonrası

Yapının tek orijinal kısmı olan üst örtü ve bunu taşıyan sütunlar ahşap malzemeden. Kalın ahşap kirişlerin üstünü kaplayan ahşap tavadan oluşan üst örtüyü, altı ahşap sütun desteklemektedir. Sütunların üzeri yağlı boya ile boyanmış olduğundan ağaç cinsi anlaşılamamaktadır. Ahşap sütunların kaidelerinde devşirme malzeme kullanımı göze çarpar. Ancak yine bunların da üzerleri yağlı boya ile kaplandığından mermer veya taş malzeme mi oldukları anlaşılamamaktadır. Kaidelerin her biri farklı bir görünüm ve bezemeye sahiptir.

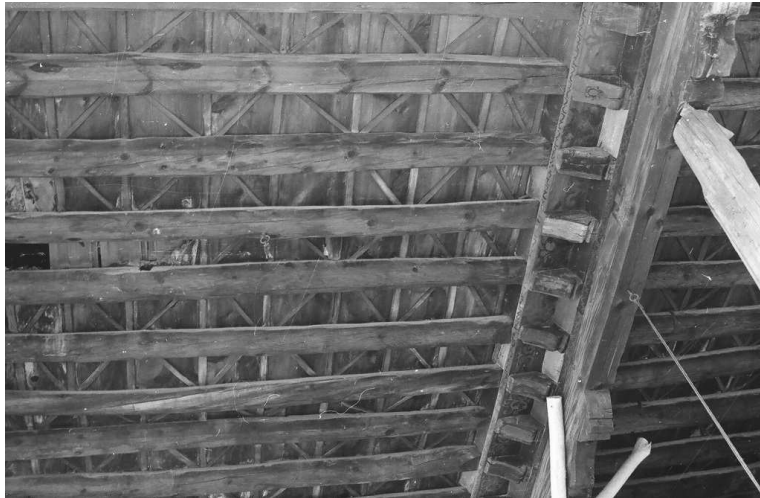
Caminin üst örtüsü, 1970 onarımı öncesi düz toprak damlı iken, ahşap tavan muhafaza edilmek suretiyle sonradan çift meyilli kiremitli bir çatıyla örtülmüştür.¹³

Fotoğraf No: 13 Üst Örtü 1970 Onarımı Öncesi.

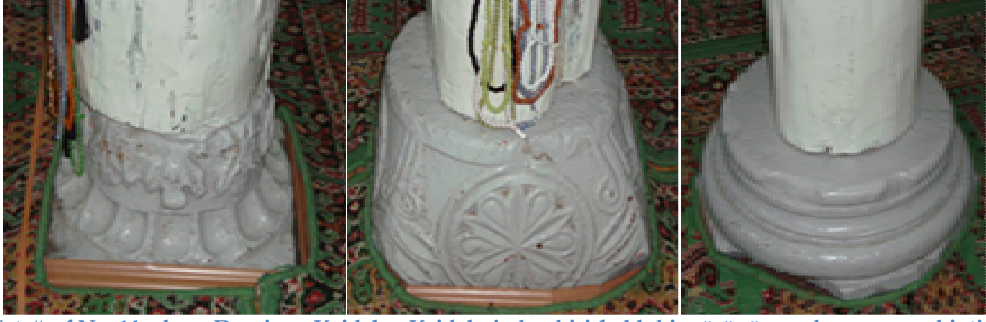
Ahşap sütunların kaidelerinde devşirme malzeme kullanımı dikkati çeker. Bu kaideler, hem yüksekliği arttırması, hem de ahşabın, alt kısımda rutubet vb. durumlardan korunması bakımından önemlidir. Her biri farklı görünümdeki devşirme kaidelerle ahşap sütunların üzerleri yakın zamanda yağlı boya ile boyanmıştır.

Fotoğraf No: 14 a-b-c. Devşirme Kaideler. Kaidelerin her biri farklı bir görünüm ve bezemeye sahiptir.

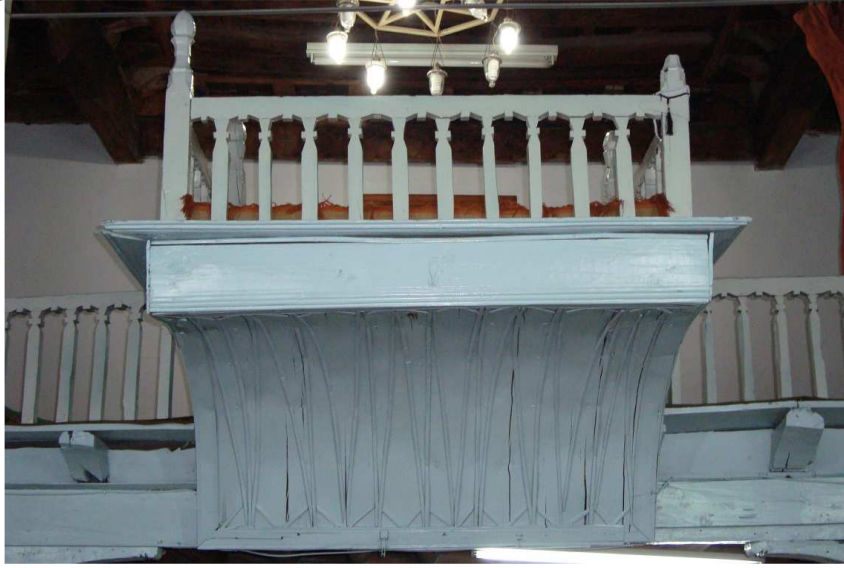
1970 onarımında tamamen yenilenmiş, harimin üst katındaki ahşap kadınlar mahfiline, kapalı soncemaat mahallinin kuzeydeki girişinin yanında yer alan ahşap merdivenle çıkılarak soncemaat bölümünü geçtikten sonra bir açıklıkla girilebilmektedir. Ahşap korkuluklu mahfilin orta kısmı, harime doğru ve yanlara göre balkon şeklinde, yine ahşap kare bir çıkıntı teşkil etmektedir.

Fotoğraf No: 15 Kadınlar Mahfili.

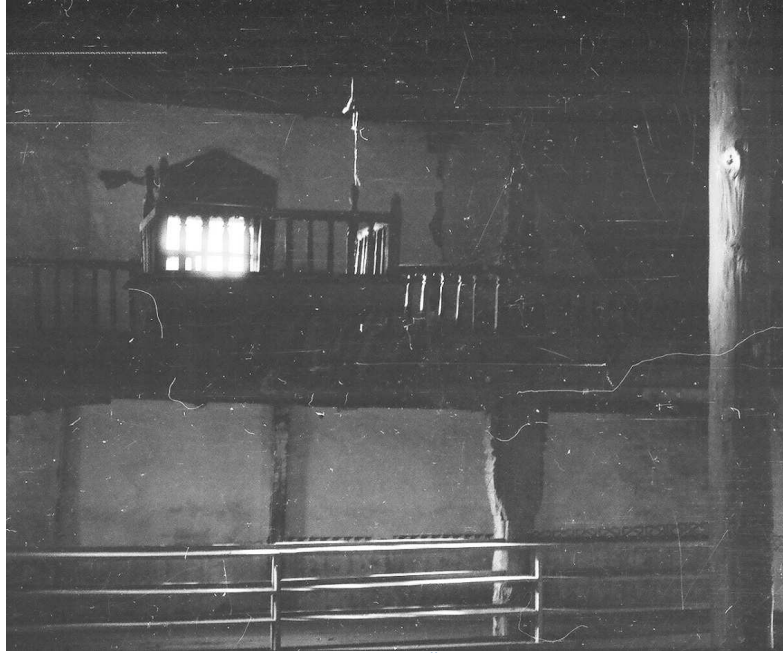
Fotoğraf No: 16 Kadınlar Mahfili. 1970 Onarımı Öncesi. (Vakıflar Genel Müdürlüğü Arşivi)

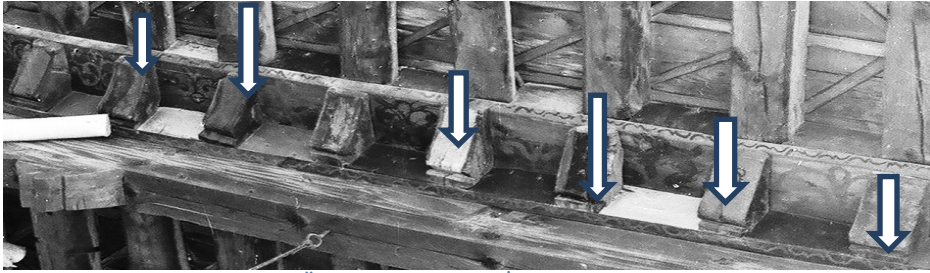
Gayet sade görünümlü yapıda yer alan tek süsleme, üst örtü sisteminde bulunan ahşap kirişler üzerindeki boyalı nakışlardır. Ancak sadece doğu duvarı üzerindeki ağaç kirişin ve üzerindeki nakışın, belki yapının ilk halinden kaldığı düşünülebilir. Desen, renk ve üslup açısından diğer nakışlardan ayrı duran bu nakışlar, 1970 onarımı öncesi fotoğraflarda da -zor da olsa- seçilebilmektedir.

Fotoğraf No: 17 1970 Onarımı Öncesi Boyalı Nakış İzleri. (Vakıflar Genel Müdürlüğü Arşivi)

Öte yandan, yapının ilk halinden kaldığı düşünülebilecek doğu tarafta bulunan giriş üzerindeki boyalı nakış izleri gözlemlendiğinde, erken dönemlerdeki örneklerinden (Kastamonu Kasabaköy Candaroğlu Mehmet Bey Camiinde veya Beyşehir Eşrefoğlu Camii gibi) desen, kompozisyon, renk bakımlarından basit, yalın ve daha özensiz oluşlarıyla ayrılmaktadır.

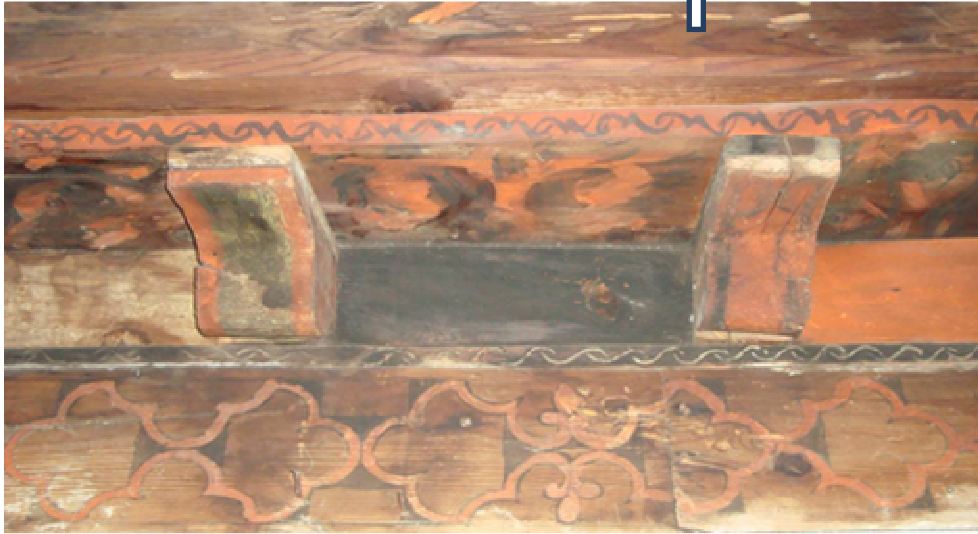
Fotoğraf No: 18 Doğu Duvarı üzerindeki Ağaç Kirişi ve Üzerindeki Nakışlar
